해남 전라우수영 정비사업 부지내  
문화재(객사·동헌지) 시굴조사 약식보고서

2018. 10.

1. 조 사 명 : 해남 전라우수영 정비사업부지내 유적(객사 및 동헌 추정지)  
(허가 제2018-1068호)

6. 조사기관 : (재)고대문화재연구원

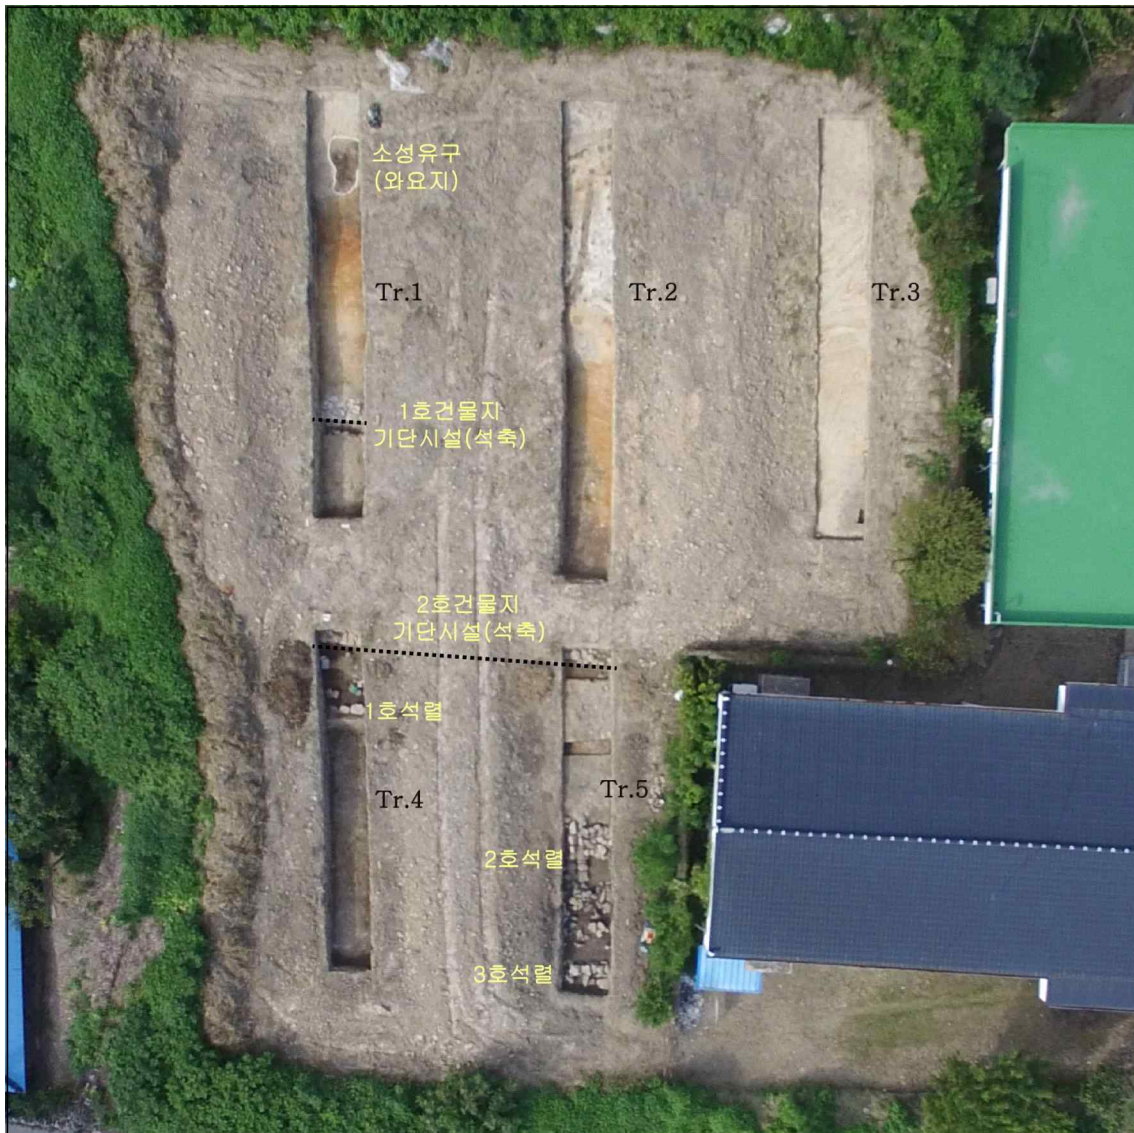
사진 1. 동헌지 트렌치 배치와 유구분포도(항공촬영 북↑)

시굴조사 결과 동헌 추정지역에 설치한 5개의 트렌치 중 3개의 트렌치에서 건물과 관련된 건물지(기단시설-석축, 석렬)와 소결부가 있는 소성유구(와요지)가 확인되었다. 그리고 객사 추정지에서는 트렌치 12개를 배치하여 조사하였으나 표토에서 기와편, 자기편이 확인되었으나 객사와 관련된 건물지 등은 확인되지 않았다. 아마도 토층에서 알 수 있듯이 초등학교 시설물 설치 등의 요인에 의해 원지형이 훼손되면서 건물지도 함께 유실된 것으로 판단된다.

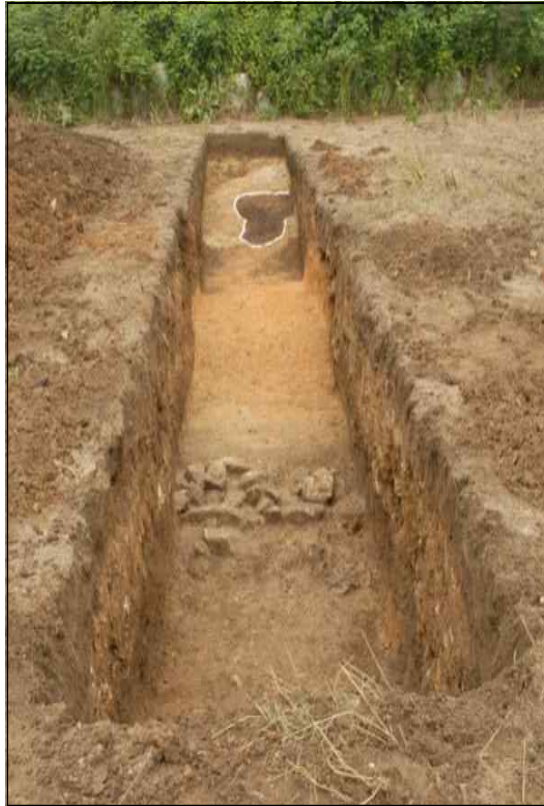
사진 2. Tr.1의 전경

트렌치는 동헌추정지 북단 서쪽에 위치한다. 지형상황을 고려하여 북동-남서 방향을 장축으로 배치하였다. 규모는 2×18m이며, 깊이는 150cm이다. 경작층인 표토층을 제토하자 기와편, 자기편, 잡석, 비닐들이 혼재한 교란층이 확인되었다. 경작지 중 상대적으로 낮은 지대를 평탄화하기 위한 굴삭작업이 이루어진 것으로 판단된다. 또한 교란층 중에는 소결토가 혼입되어 있다. 트렌치 상부에는 소성유구가 확인되는데 평탄화과정 중에 훼손된 것으로 판단된다. 바닥의 일부가 불에 의해 단단하게 다져있고, 다른 유물이 출토되지 않아 그 성격을 파악할 수 없지만 건물지와 관련되 와요지로 추정한다.

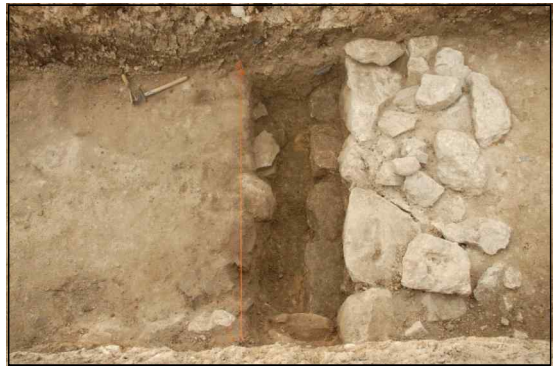
사진 4. Tr.1의 1호 건물지(기단:석축)

그리고 트렌치 하부에는 1호 건물지 기단시설(석축)이 확인된다. 현재 기단시설은 2단이 잔존한다. 기단은 완만하게 경사지는 지형에 1단의 기단부를 조성한 후 들어쌓기로 2단이 조성하였다.

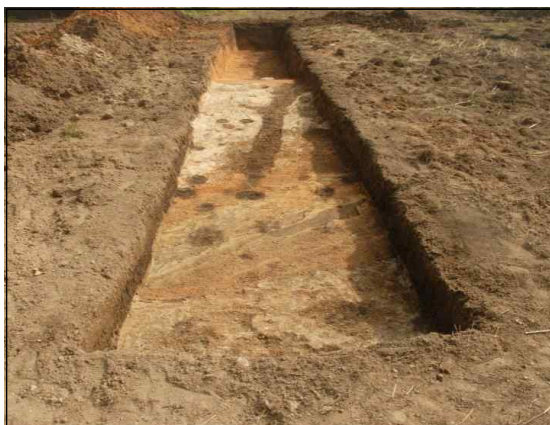
사진 5. Tr.2의 전경

트렌치는 동헌추정지의 북단 중앙에 위치한다. 지형상황을 고려하여 북동-남서 방향을 장축으로 배치하였다. 규모는 2×18m이며, 깊이는 100cm이다. 경작층인 표토층을 제토하자 바로 암반쇄설층이 확인되었다. 트렌치 상단에서는 주공처럼 보이는 원형 굴착흔이 확인되는데, 내부 충진된 퇴적토가 아직 부식이 덜 된 상부 표토층인 것으로 보아 경작 중 일부분에 묘목이나 식생에 의한 도목흔으로 판단된다. 그리고 트렌치의 서쪽과 하단으로 갈수록 지형이 낮아지면서 평탄화작업의 흔적이 나타난다. 트렌치 하단에서는 Tr.5의 상단에서 보이는 흑갈색 사질점토층이 확인되고 있어 건물지와 관련된 퇴적이 있었던 것으로 판단된다. 조사결과 유구나 유물은 확인되지 않는다.

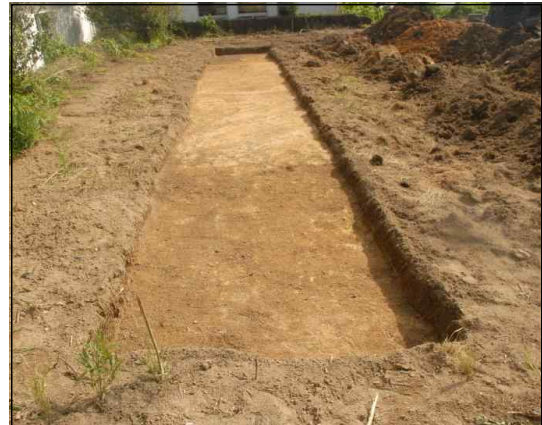
사진 6. Tr.3의 전경

트렌치는 동헌추정지 북단 동쪽에 위치한다. 트렌치가 인접한 동쪽에 주민생활센터가 위치하고 있다. 지형상황을 고려하여 북동-남서 방향을 장축으로 배치하였다. 규모는 2×18m이며, 깊이는 35cm이다. 경작층인 표토층을 제토하자 바로 암반쇄설층이 확인되었다.

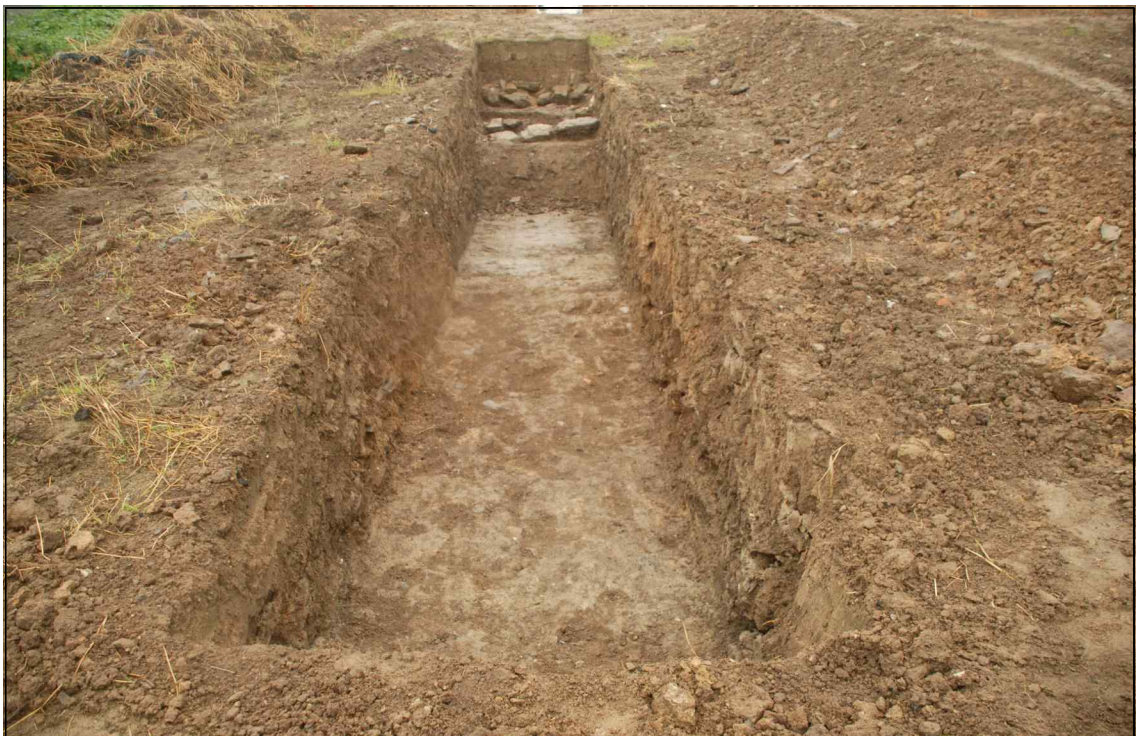
사진 7. Tr.4의 전경

트렌치는 동헌추정지 2열 서쪽에 위치한다. 지형상황을 고려하여 북동-남서 방향을 장축으로 배치하였다. 규모는 2×14m이며, 깊이는 150cm이다. 경작층인 표토층을 제토하자 기와편, 자기편, 잡석, 비닐들이 혼재한 교란층이 확인되었다. 교란층 아래로 암갈색 사질점토층이 확인되며 흑갈색 사질점토층 아래에서 2호 건물지(기단시설:석축)와 2호 석렬이 확인되었다. 기단시설은 트렌치 5의 기단시설과 연결된다. 그리고 석렬이 끝나는 지점에서 두터운 퇴적층이 형성되어 있다. 아마도 경작지를 조성하하는 과정에서 상대적으로 낮은 지대를 평탄화하기 위한 굴삭작업이 이루어진 것으로 판단된다.

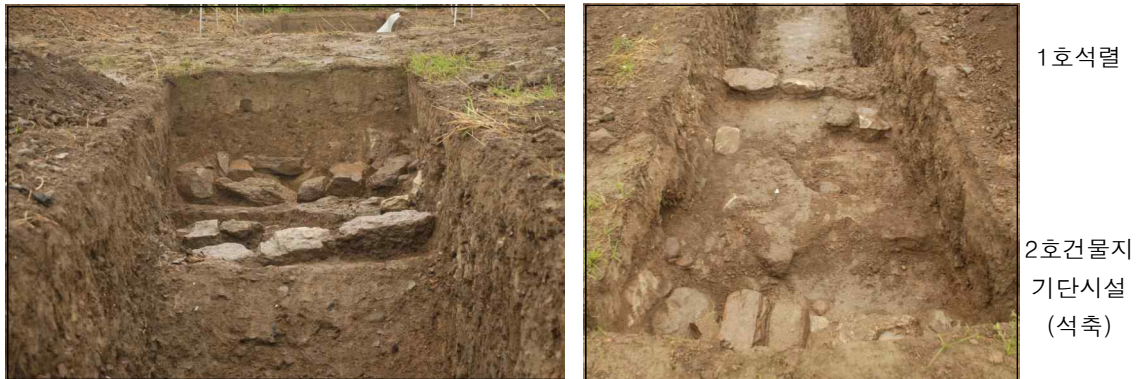
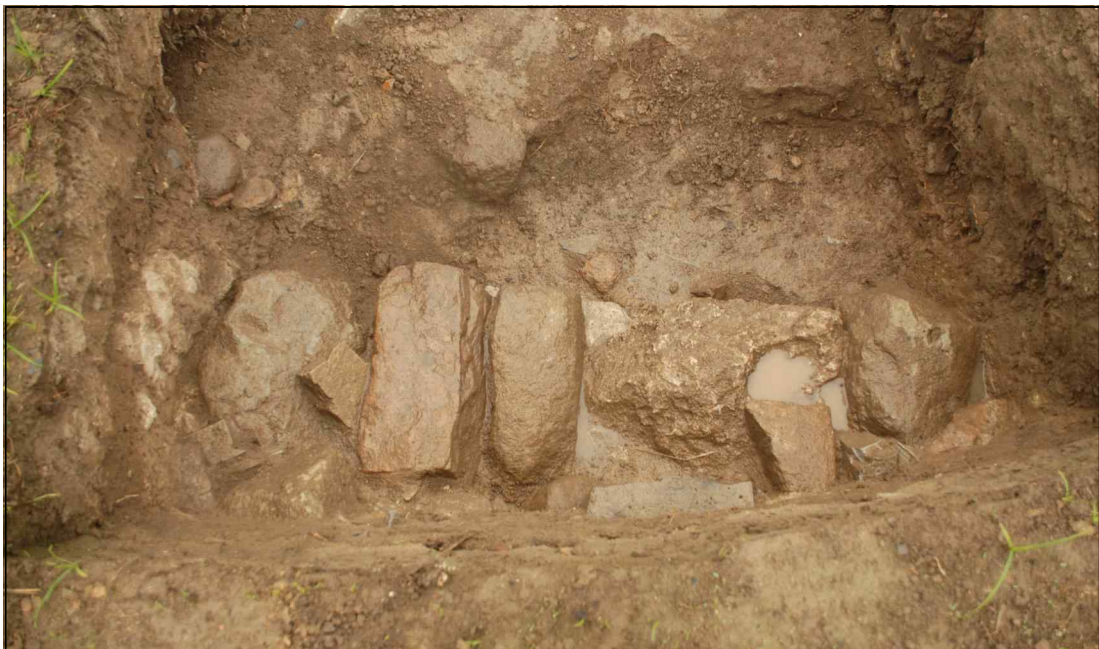
사진 8. Tr.4의 2호 건물지(기단시설:석축)와 1호 석렬 전경

사진 9. Tr.4의 2호 건물지(기단시설:석축) 세부 전경

그리고 2호 석렬이 1단이 남아 있는데 석축과 동일한 방향으로 장축을 가진다. 한편 석렬 주변 퇴적층에서 수골(사슴 하악골 등)들이 확인되었다.

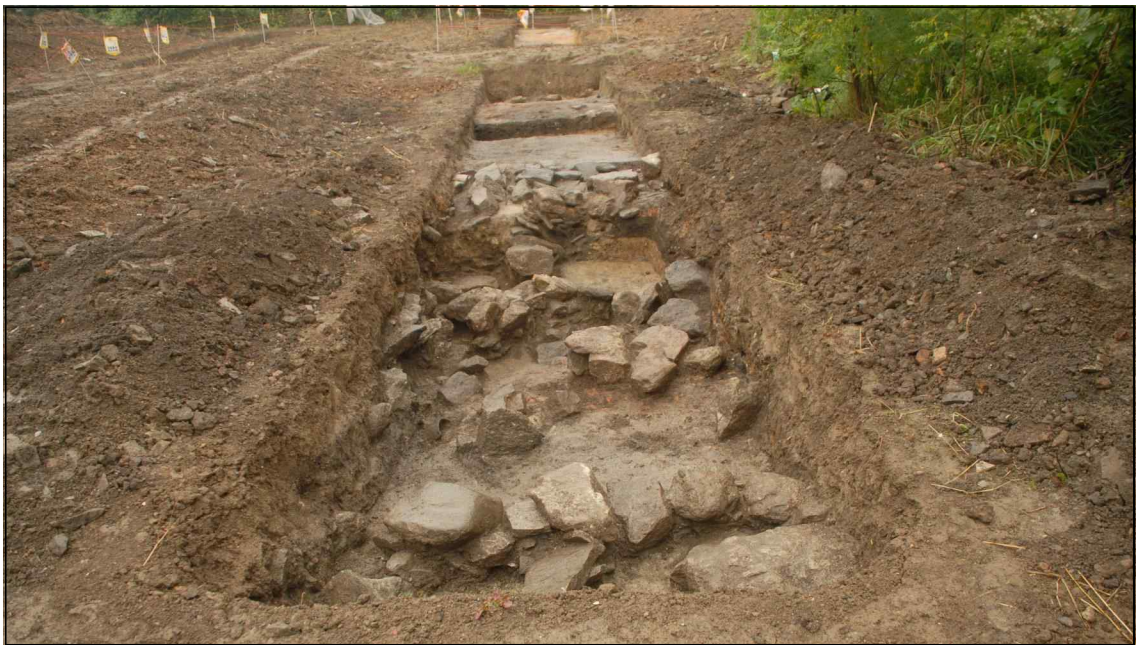
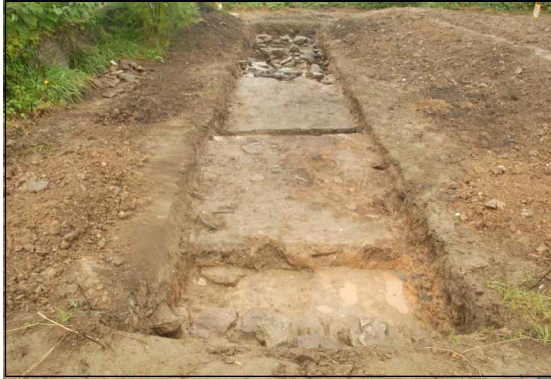
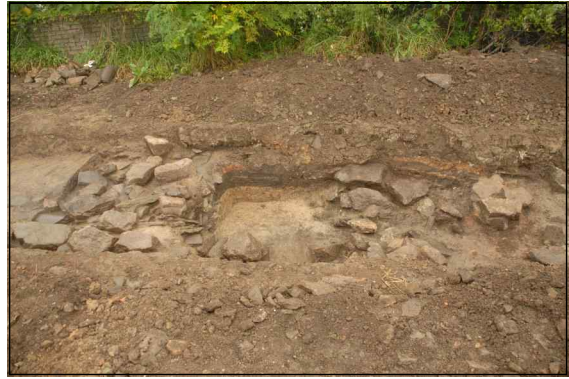
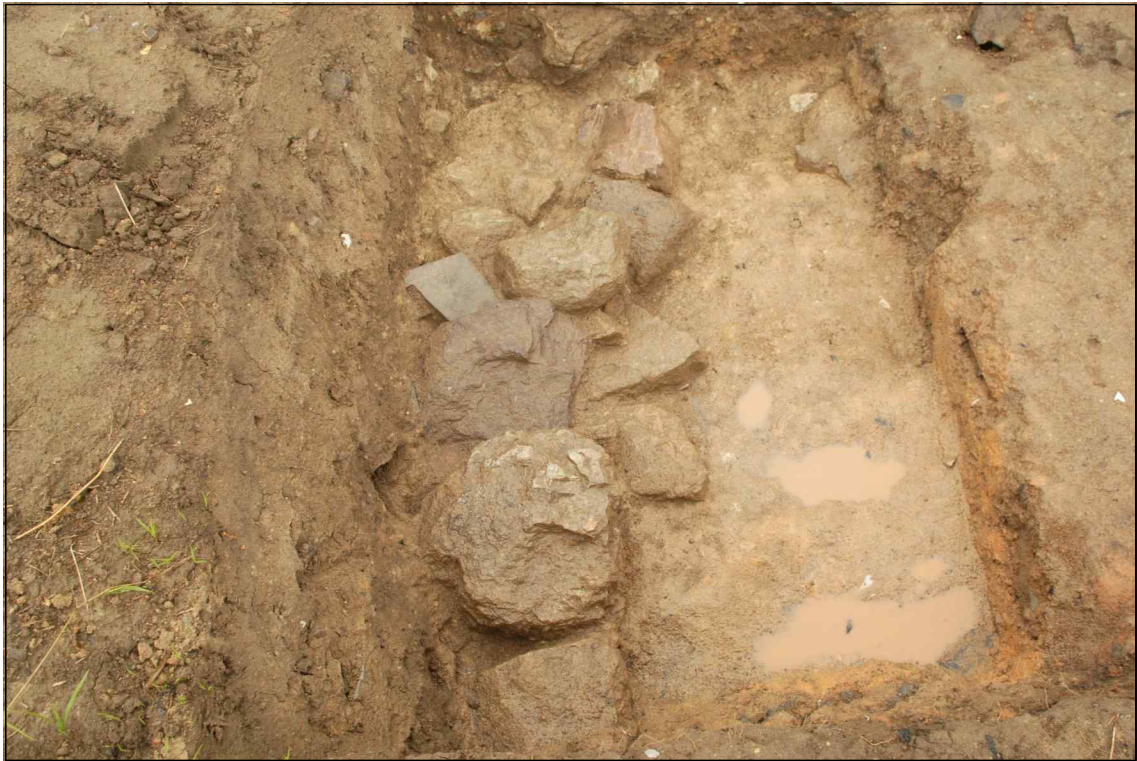
트렌치는 동헌추정지 2열 중앙에 위치한다. 지형상황을 고려하여 북동-남서 방향을 장축하여 배치하였다. 규모는 2×14m이며, 깊이는 85cm이다. 경작층인 표토를 제거하자 면사무소 부속시설과 관련이 있는 교란층이 확인되었다. 그리고 교란층 아래에서 2호 건물지 기단시설(석축) 및 2·3호 석렬이 확인되었다. 2호 건물지 기단시설은 트렌치 4와 직선상으로 연결되는 것으로 추정된다. 기단시설의 장축을 염두해 두고 건물지의 배향을 추정해 보면 동헌지가 자리한 중심 구릉의 장축방향과 달리 우수영 앞 바다에 자리한 양도를 바라보고 있다. 이러한 조망권은 양도의 양쪽으로 해수역이 한눈에 들어오는 매우 좋은 시야각을 가지게 한다. 한편 1호 건물지 기단시설과 2호 건물지 기단시설은 모두 같은 장축방향을 가지고 있는데, 간격은 약 10m 가량 이격되어 있다. 이러한 점을 감안한다면 건물지는 경사면을 따라 1자열의 구조를 가진 건축물이 자리하였을 것으로 추정한다. 한편 트렌치 남쪽부위에서는 남북방향으로 2호 석렬과 동서방향의 장축을 가진 3호 석렬이 자리한다. 그리고 석렬 주변에서는 기와편, 전돌편, 자기편 등이 뒤섞여 공반되고 있어 건물지 훼손과정에서 혼입된 것으로 판단된다.

사진 10. Tr.5의 2호 건물지(기단:석축)과 2·3호 석렬

사진 11. Tr.5의 전경(북동→)

사진 12. Tr.5의 2·3호 석열

사진 13. Tr.5 내 2호 건물지(기단시설:석축)

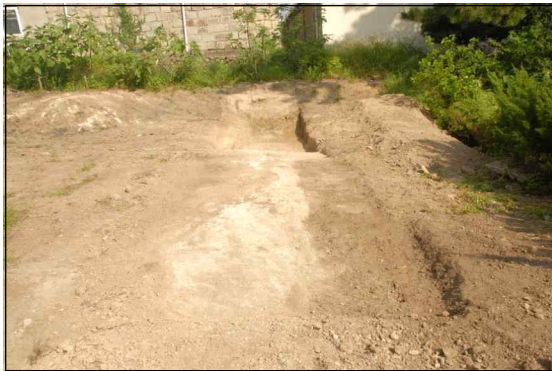
사진 14. Tr.7의 전경

트렌치는 舊우수영초등학교 부속시설 앞 화단에 위치한다. 지형을 고려하여 동-서 방향을 장축으로 배치하였다. 규모는 2.5×15m이며, 깊이는 20cm이다. 표토를 제거하자 표토층 아래로 암반이 확인되었다. 조사결과 유구 및 유물은 확인되지 않았다.

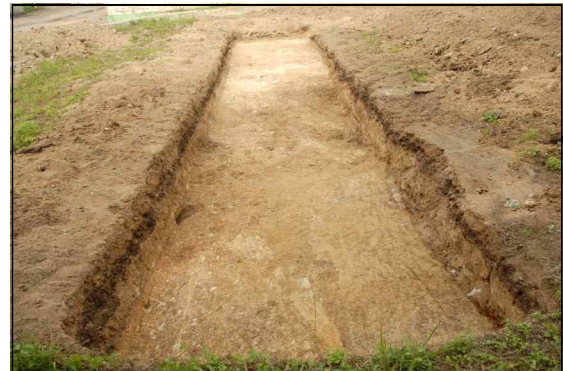
사진 15. Tr.10의 전경

트렌치는 舊우수영초등학교 목재로 된 복합놀이기구가 설치되어 있던 곳으로 Tr. 7의 하단에 위치한다. 지형상황을 고려하여 동-서 방향을 장축으로 배치하였다. 규모는 2.5×10m이며, 깊이는 40cm이다. 표토를 제거하자 표토층 아래로 암반이 확인되었다. 조사결과 유구 및 유물은 확인되지 않았다.

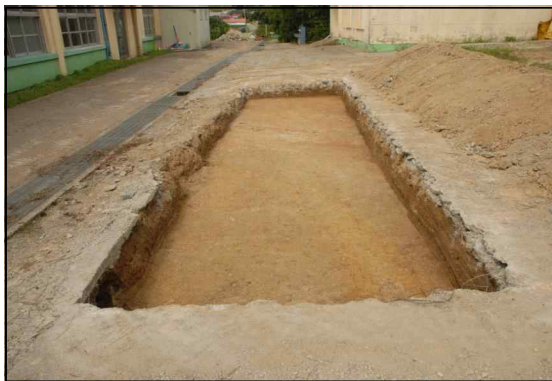
사진 16. Tr.11의 전경

트렌치는 舊우수영초등학교 주차장이 있던 곳으로 Tr. 10의 하단에 위치한다. 지형상황을 고려하여 동-서 방향을 장축으로 배치하였다. 규모는 2.5×10m이며, 깊이는 40cm이다. 시멘트 포장을 제거하자 구지표층 아래로 암반이 확인되었다. 조사결과 유구 및 유물은 확인되지 않았다.

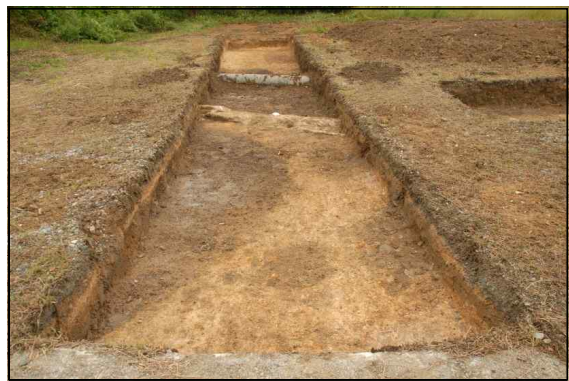
사진 17. Tr.13의 전경

트렌치는 舊우수영초등학교 후문에 인접한 평지에 위치한다. 조사여건을 고려하여 남-북 방향을 장축으로 배치하였다. 규모는 2.5×18m이며, 깊이는 60cm이다. 표토를 제거하자 구지표층 교란층이 확인되고 있으며, 시멘트 블록과 플라스틱 하

수관이 확인된다. 조사결과 유구 및 유물은 확인되지 않았다.

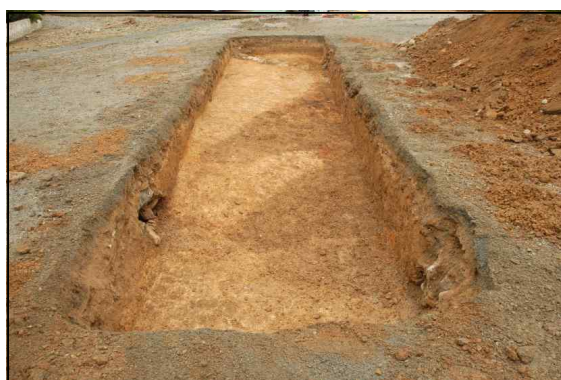
사진 18. Tr.15의 전경

트렌치는 舊우수영초등학교 후문에 자리한 표지석 주변에 위치한다. 지형상황을 고려하여 남-북 방향을 장축으로 배치하였다. 규모는 2.5×10m이며, 깊이는 90cm이다. 표토를 제거하자 구지표층 교란층이 확인되고 있으며, 근래에 사용된 시멘트 블록 및 자갈돌들이 확인된다. 아마도 과거 화단 등으로 사용되었을 것으로 보인다. 조사결과 유구 및 유물은 확인되지 않았다.

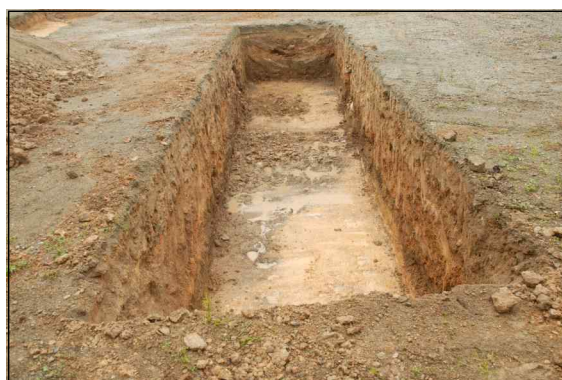
사진 19. Tr.17의 전경

트렌치는 舊우수영초등학교 후문에 인접한 표지석 주변에 위치한다. 지형상황을 고려하여 남-북 방향을 장축으로 배치하였다. 규모는 2.5×10m이며, 깊이는 100cm이다. 표토를 제거하자 구지표층 교란층이 확인되고 있으며, 근래에 사용된 시멘트 블록 및 자갈돌들이 확인되는 것으로 보아 과거 화단 등으로 사용되었을 것으로 보인다. 조사결과 유구 및 유물은 확인되지 않았다.

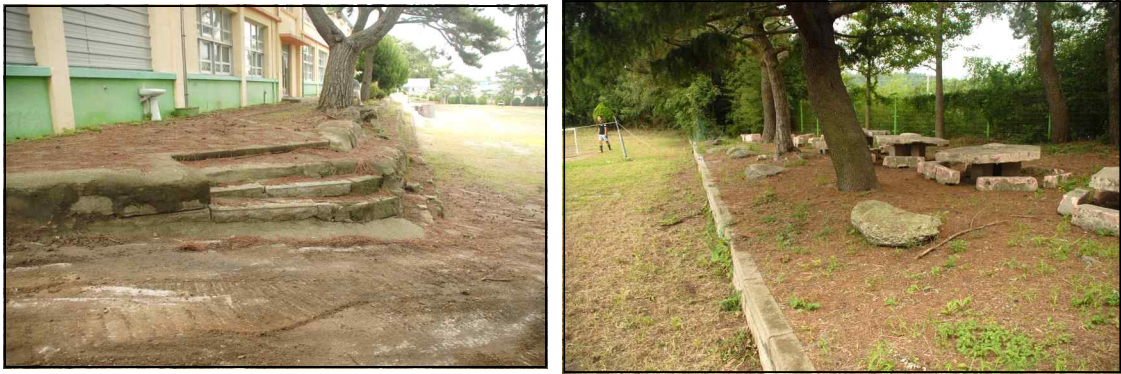
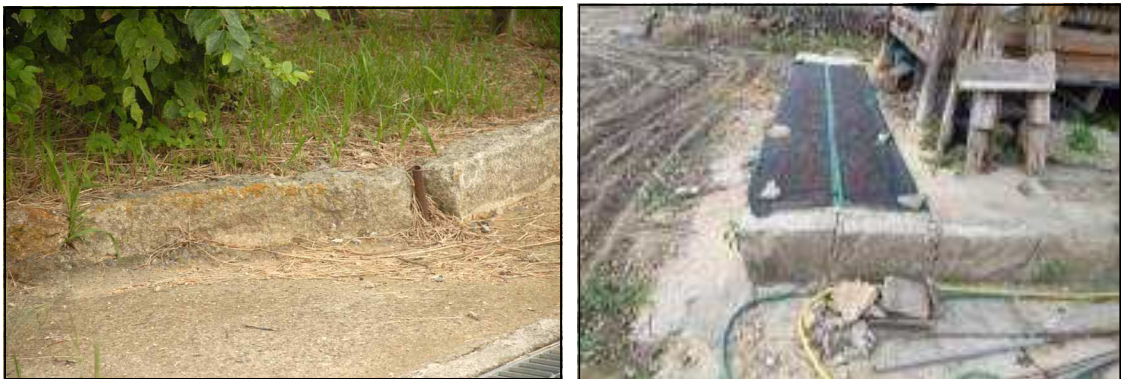
사진 20. 학교 곳곳에서 활용되고 있는 치석된 석재

사진 21. 학교의 화단이나 주변 가옥의 기반부에 활용되고 있는 치석된 석재

한편 객사지가 자리한 舊우수영초등학교에는 곳곳에 치석이 이루어진 건물석자재가 확인된다. 현재 계단이나 화단의 가장자리, 조경석으로 활용되고 있는데 마을 주민들의 전언에 의하면 과거 객사의 건물자재를 이용하였다고 한다. 또한 조사지역이 아니지만 주변의 가옥에서도 기반부의 석재가 확인되고 있고, 초등학교 교문으로 진입하는 도로 동편에는 정교하게 치석이 이루어진 4개의 판석을 이용하여 우물

에서 알 수 있듯이 초등학교 시설물 설치 등의 요인에 의해 원지형이 삭평 및 훼손되면서 건물지도 함께 유실된 것으로 판단된다. 즉 객사지에 대한 트렌치 조사결과 유구는 확인되지 않았다. 다만 조사지역의 학교 계단과 화단, 조경석, 주변의 우물 등이 기존 건물의 부자재로 재활용되고 있는 점에서 좀더 확대 조사가 이루어져야 할 것이다.

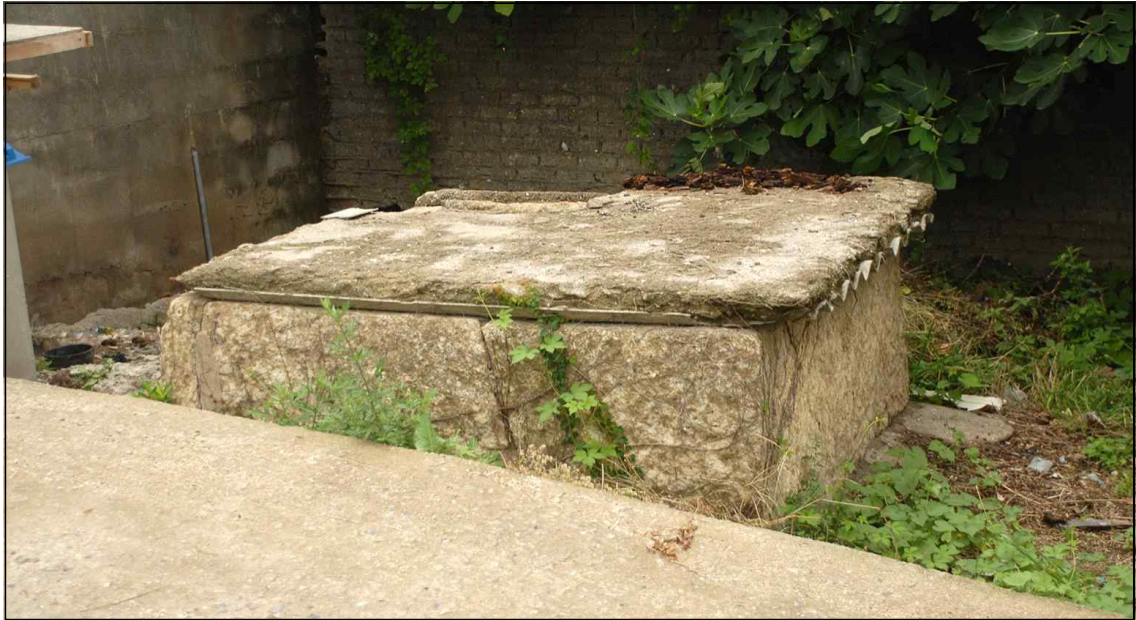
을 조성하고 있다. 지금은 이용되지 않지만 과거 오래전부터 활용되었다는 전언에 의거하면 우수영진과 관련이 깊을 것으로 사료된다.

사진 22. 舊 우수영 초등학교 교문 진입로 동편에 자리한 우물 전경

이처럼 객사지에 대한 트렌치 조사에서는 유구의 흔적이 확인되지 않았지만 곳곳에 사용되고 있는 석재부자재와 우물, 주민들의 전언 등 염두해 두면 과거 우수영진과 관련된 건축물(객사)이 존재하였을 것이다. 앞으로 좀더 확대하여 조사가 이루어져야 하겠다.
