해남 전라우수영 종합정비사업 부지 내 문화재 발굴(시굴)조사 약보고서

2020. 01

해 남 군
(재)대한문화재연구원

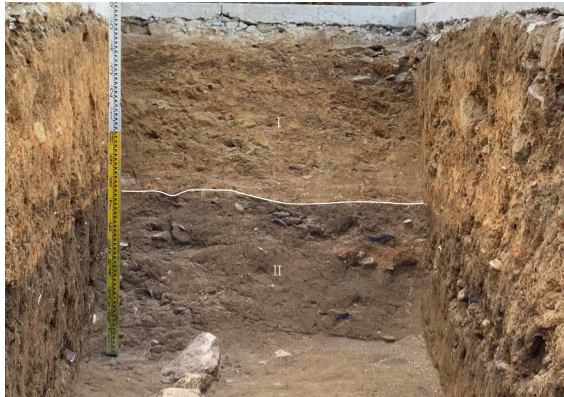
사진 3. 동헌지 기준층위 Tr 2

기준층위는 동헌지 Tr 2, Tr 8을 통해 확인할 수 있다. 현재 문내면 생활문화센터로 사용되고 있는 건물지 주변에 위치하고 있다. 층위는 표토 및 복토층 - 흑갈색사질점토층에서 건물지 관련 유구가 확인된다. 사면 하단부(Tr 8·9)의 경우 표토 아래 흑갈색사질점토 퇴적이 두텁게 형성되어 있으며, 그 아래층에서 건물지 관련 유구가 확인되고 있다.

I 층	표토 및 복토층
II 층 : 흑갈색사질점토 - Hue 10YR 3/2	문화층

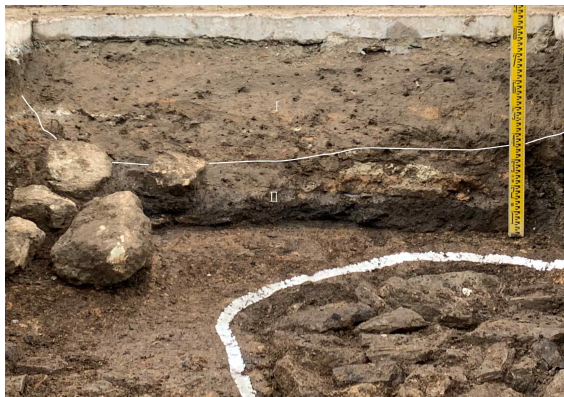
사진 4. 동헌지 기준층위 Tr 8

I 층	표토 및 복토층
II 층 : 흑갈색사질점토 - Hue 10YR 3/2	문화층

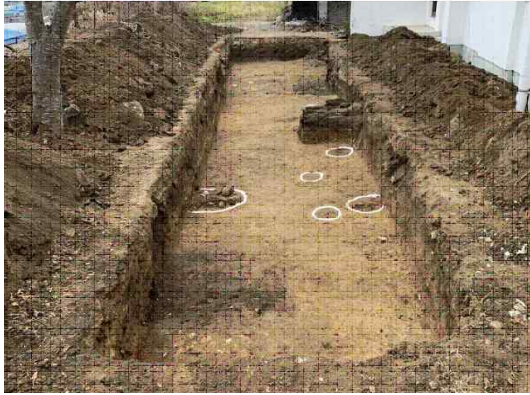
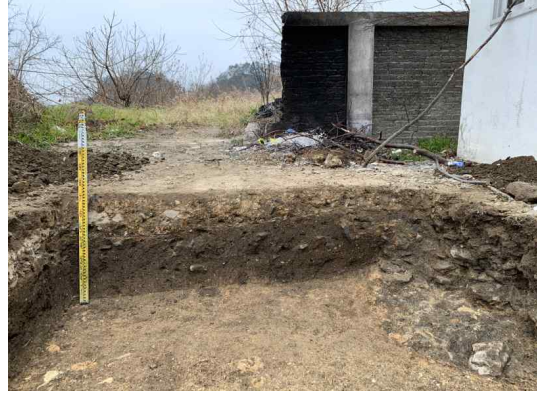
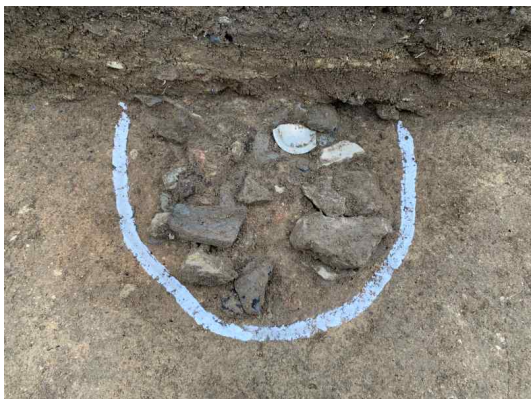
Tr 1 전경 및 토층

Tr 1 적심

Tr 1은 동헌지 서쪽 끝에 위치하며 표토와 교란층을 제거한 후 흑갈색 사질점토층에서 적심시설과 주공이 확인되고 있다. 적심의 규모는 직경 80cm, 주공 직경 24cm 정도이다. 출토유물은 적심시설 상면에 (덤병)분청사기가 확인되었다. Tr 1은 기존 시굴조사(고대 Tr4-5)에서 건물지 기단 내 석열이 확인되는 트렌치와 인접해 있다. Tr 2는 기단과 추정 계단시설이 확인된다. 현재 노출된 기단석은 1열로 북서벽 경계로 확장되고 있다. 현재 기단석 길이는 520cm, 계단시설은 길이 84cm정도이다. Tr 3은 적심시설이 확인되고 있다. 적심 간 선후관계가 확인되며, 방향을 달리하며 열을 이루고 있다. 적심 규모는 148cm, 선축 적심의 규모는 80~96cm이다. Tr 4는 건물지 관련 석재만 확인되고 있고, 일부만 확인되어 정확한 성격을 알 수 없다. Tr 8, Tr 9는 조사지역내 주차장 서편에 위치하고 있으며, 확인된 유구 위로는 퇴적층이 두텁게 형성된 양상이며, 건물지 조성관련 성토층이 확인된다. 건물지는 적심과 기단시설이 중첩되어 확인되며, 상부에 많은 재가 포함된 퇴적토가 확인되는데 후대 건물 폐기 원인과 관련 있을 것으로 추정된다.

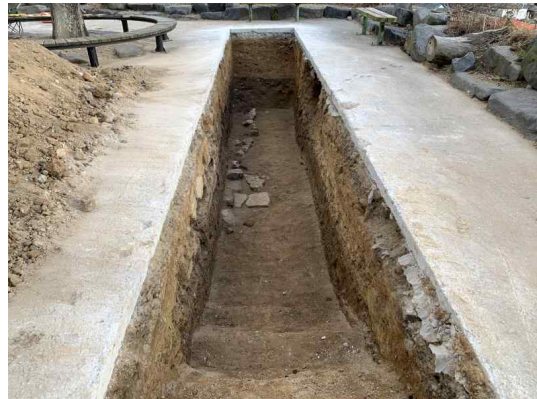
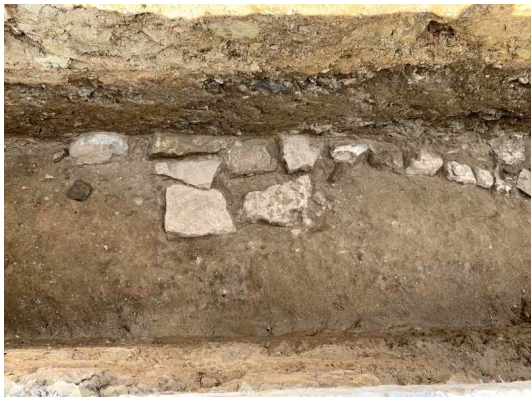
Tr 2 전경

Tr 2 세부 전경

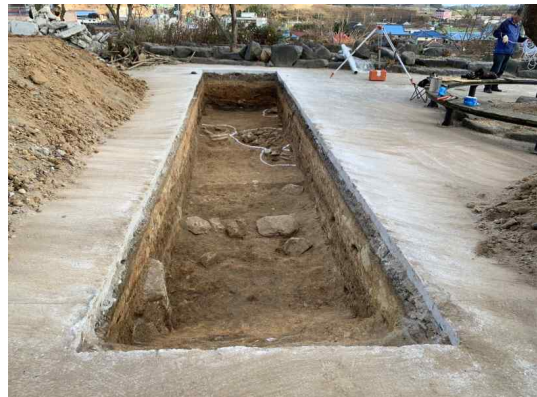
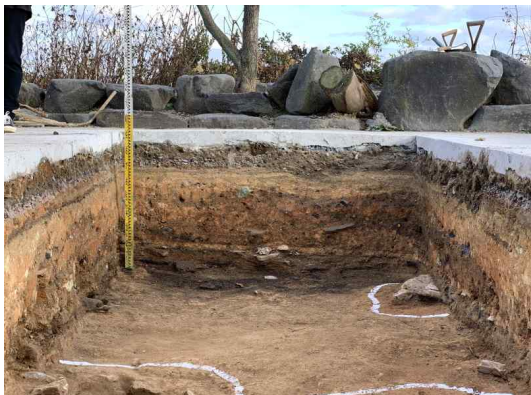
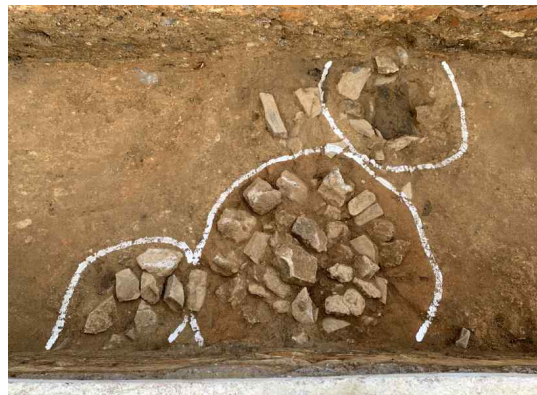
Tr 3 전경

Tr 3 토층

Tr 3 적심

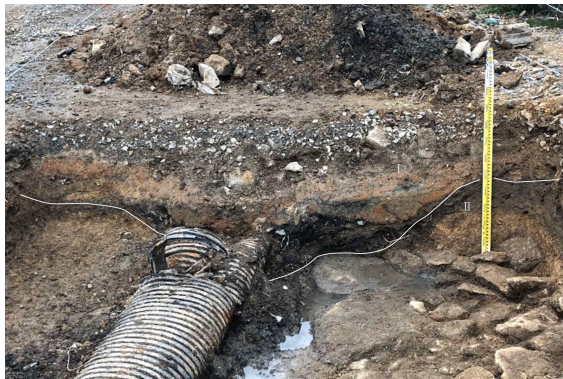
사진 8. 남쪽 성벽 추정지 기준층위 Tr 2

기준층위는 Tr 내부는 표토 및 복토층을 제거 한 후, 유구가 확인되는 Tr의 경우 유구가 확인되는 면까지 하강조사를 실시하는 것을 원칙으로 하였고, 유구가 확인되지 않는 경우 기반층까지 확인하였다. 성벽 추정지역에서 성벽이 확인 될 경우 노출 조사만 진행하는 것으로 하였다. Tr 2 층위는 표토 및 교란층 - 흑갈색사질점토층(문화층)에서 성벽 내측과 뒤채움석이 확인되고 있다.

I 층

표토 및 교란층

II층 : 흑갈색사질점토
- Hue 10YR 3/2

성벽 기저부 확인층

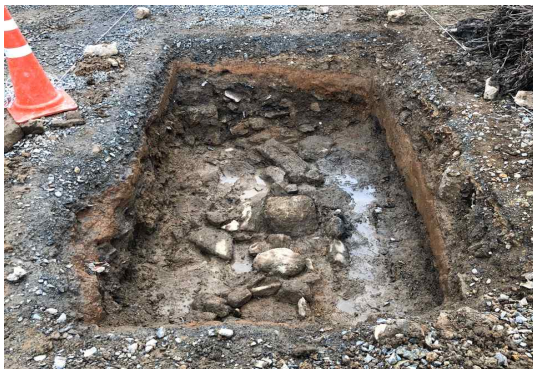
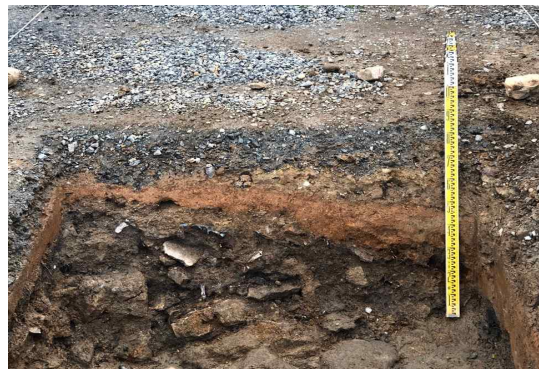
Tr 1 전경 및 토층

Tr 1은 남쪽 성벽 추정지로 남쪽 끝에 위치하며 표토와 교란층을 제거한 후 흑갈색 사질점토층에서 성벽 뒤채움석으로 추정되는 석축시설이 확인되었다. 후대 수도파이프가 시설되면서 교란된 부분이 있지만 비교적 잘 남아있다. Tr 2에서는 성벽이 ‘ㄱ’자로 꺾인 부분이 확인되었다. 성벽 외측 기저부와 1단의 면석이 확인되며 내측으로 뒤채움석이 확인되고 있다. Tr 8에서는 성벽 뒤채움석으로 추정되는 석재들이 밀집하는데 조사범위의 한계로 정확한 양상은 파악하기 어렵다.

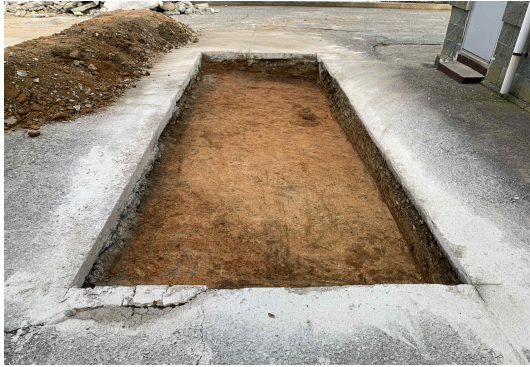
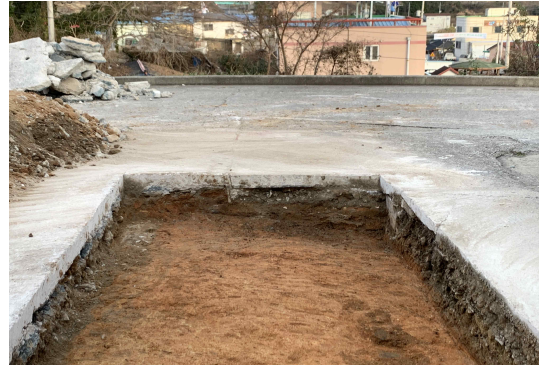
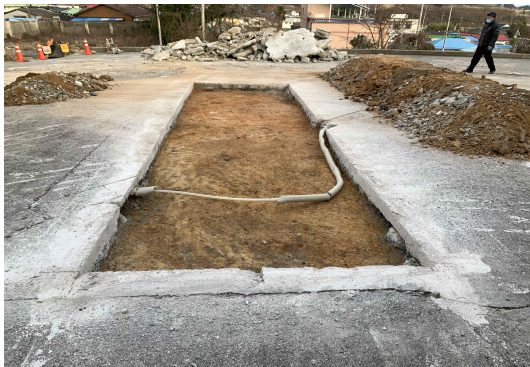
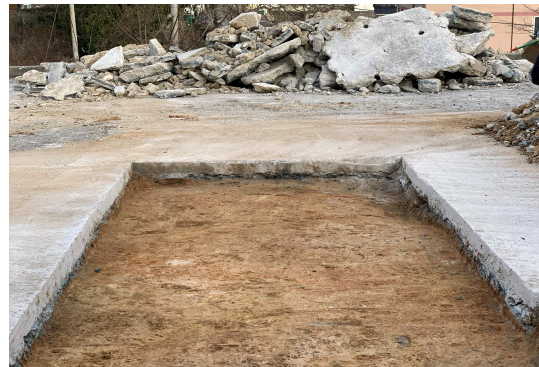
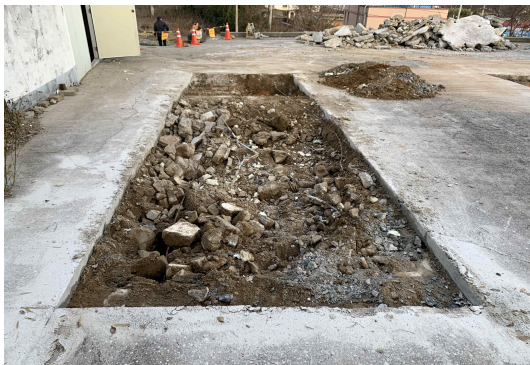
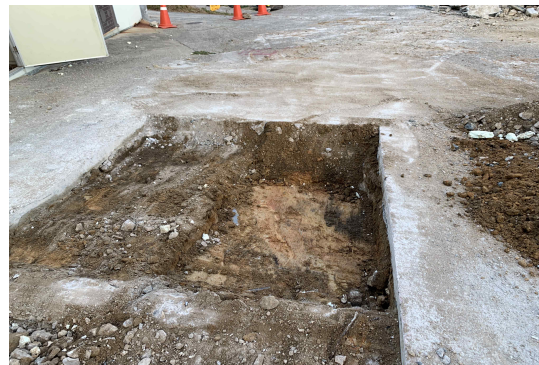
사진 11. 동헌지 Tr 5~7 전경 및 토층

동헌지 조사지역 상부는 후대 건물조성으로 인해 유실된 것으로 파악되고 이외 지역은 상당부분 복토되어 그 하단에 유구가 잔존하고 있는 양상이다. 또한, 조사지역 동쪽 Tr 5~7은 후대 건물 및 하수도 정비 등의 공사 영향으로 원지형이 부분적으로 삭토되어 유구 및 유물은 확인되지 않는다. 다만 Tr의 동쪽 경계 지역에서는 퇴적토상에 기와 등이 포함되어 있어 우수영과 관련된 건물지 등이 확인될 가능성이 높다고 할 수 있다.

동헌지에는 총 9개의 Tr를 설정하여 조사한 결과, 기존 시굴조사에서 확인된 유구가 연장되며 동쪽에서 추가로 건물지 등이 시간차를 두고 중첩되어 있음을 확인할 수 있었다. 금번 조사범위 내에서 상당한 규모의 적심, 기단을 갖춘 건물지가 추가로 확인되었으며, 적심시설의 선후관계도 확인됨에 따라 건물의 개축이 있었음을 알 수 있다. 유구가 확인되는 Tr1~4, Tr 8·9를 통해 동헌지를 비롯하여 주변에 분포하는 건물지의 양상을 규명할 수 있는 기초 자료를 확보할 수 있게 되었다. Tr 5~7의 경우 금번 조사범위 내에서는 유구가 확인되지 않았지만, 조사경계 끝부분에 문화층이 잔존하고 있어서 추가면적에 대한 조사가 필요하다.

시굴조사 결과, 동헌지로 추정되는 곳에서는 건물지의 기단, 적심, 계단 등의 부속 시설 등이 확인되며 이 건물지는 기존에 조사 확인된 석축(석열)과도 연결될 것으로 보인다. 그리고 동쪽에 단을 두고 별도의 공간에 조성된 건물지가 추가로 확인되는데 시간차를 두고 증개축이 있었던 것으로 파악되고 있다. 동헌지 조사지역은 객사, 내아 등 전라우수영의 핵심 건물이 배치되는 공간으로 향후 추가 정밀조사를 통해서 건물의 분포범위 및 성격 등을 파악할 수 있을 것으로 기대된다. 또한 유구가 확인되지 않는 트렌치 퇴적토 상에서 기와를 포함한 일부 문화층이 잔존하고 있어 정밀발굴조사 면적에 포함하여 조사를 실시하여야 할 것이다.
