# 해남 우항리 공룡 · 익룡 · 새발자국 화석산지 제3보호각 및 노출화석 보존처리 보고서

2020년 10월

사 업 명 : 해남 우항리 공룡 · 익룡 · 새발자국 화석산지 제3보호각 및  
노출화석 보존처리

지 정 별 : 천연기념물 제394호

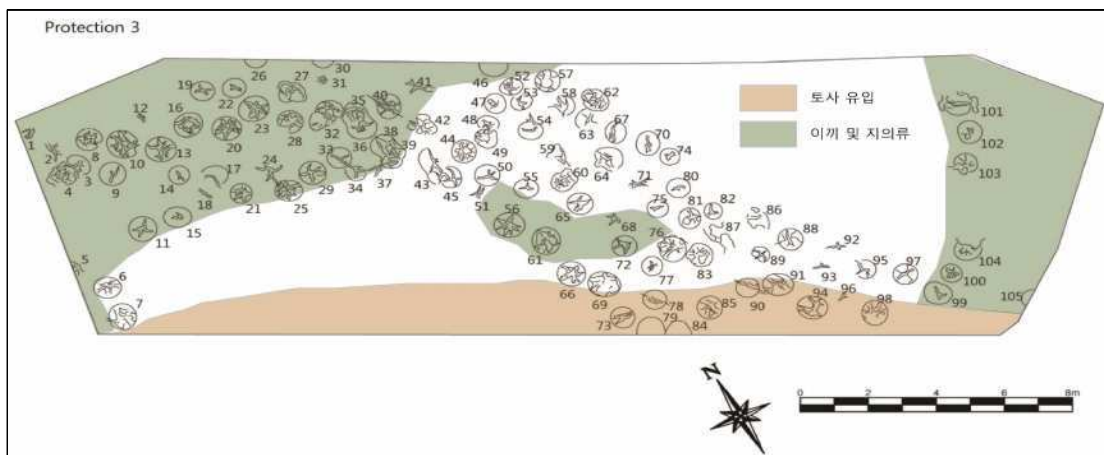
<대형공룡관(제3보호각) 오염도>

전체적으로 다양한 크기와 방향을 보이는 미세한 균열들이 다수 분포한다. 균열이 발생한 틈 사이에는 흰색 결정이 분포하는데 지하수로 유입된 염으로 추정된다. 균열 주변으로는 암석의 파손, 박리, 박락으로 인한 파편이 분포하며 주로 발자국 주변의 균열에서 발견된다.

하단부는 지하수로 인해 토사와 염이 함께 유입되었다가 지하수가 유출된 후에는 남은 토사가 화석지의 표면을 덮고, 주변 암석에 이끼가 많이 서식하게 된다.

화석지의 주요 구성 암석인 흑색셰일은 점토광물을 함유하여 흡습성이 크기 때문에 물에 의한 팽창과 수축의 변형 정도가 크다. 특히 건조에 의

한 부피 수축이 일어나면 암석이 갈라지는 균열과 표면층이 얇게 떨어져 나가는 박리가 발생한다. 또한, 지속적으로 유입되는 지하수로 인해 하단부는 토사로 가려져 있으며 염이 계속 유입되면서 결정으로 인한 균열의 범위가 확대되고 있다.

화석지를 보호하기 위해서는 전반적인 세척, 탈염, 파손부에 대한 부분적 접합, 발수 경화 등 보존처리가 필요하다.

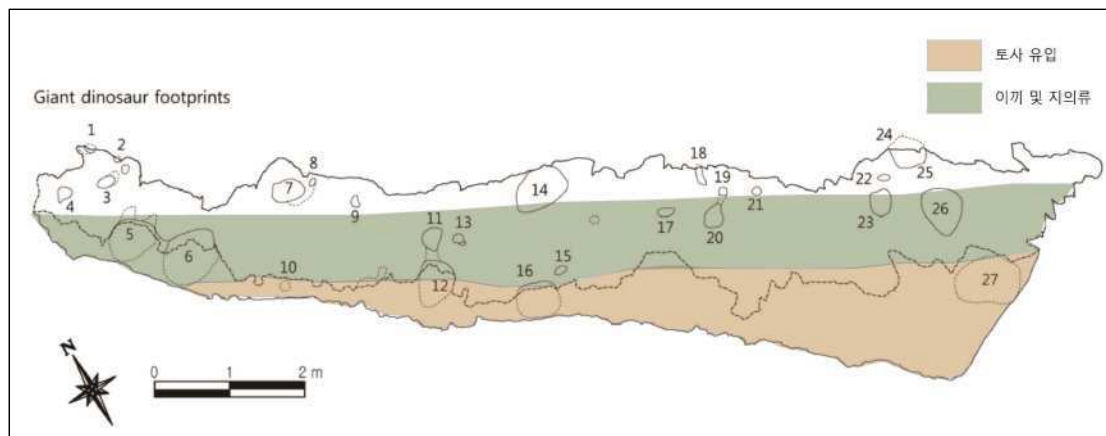
<노출화석지(초대형) 오염도>

전체적으로 다양한 크기와 방향을 보이는 균열들이 다수 분포한다. 화석지의 주요 구성 암석은 응회질사암으로서 3지구 주변의 다른 화석지와는 다른 풍화현상을 보인다. 화석지의 하부는 배후사면에서 흘러내린 토사와 물이 고여 일부 발자국을 가리고 있고, 화석지의 좌측사면은 지표수가 항상 고인 상태로 방치되어 년 중 고등식물, 초본식물, 조류, 미생물, 동물 등이 서식하고 있다. 또한 초대형 발자국 화석 내부에는 물이 고여 있어 식물이 자라면서 토양화가 계속적으로 진행되고 있어서 화석지의 원형유지가 어렵다고 해석된다. 다른 화석지에 비해 특징적인 풍화양상을 보이며 손상 정도도 매우 심하다. 파쇄대가 화석지 상부에 넓게 나타나며 노출된 발자국의 대부분을 포함하고 있으므로 발자국 원형의 유실이 심각하게 진행되고 있는 상황이다. 다양한 형태의 균열 주변으로는 암석의 파손, 박리, 박락으로 인한 파편이 분포하며, 다수의 박락된 화석표면의 파편이 풍우로 인해 화석지의 경사면을 따라 흘러 내려와 원위치를 파악하기 어렵고, 부스러지는 특성상 파편위치 확인 즉시 주의하여 접합하지 않으면 유실의 위험성이 매우 높다. 일부 보호막이 설치되어 있음에도 풍우로 인하여 발자국 내부에 우수나 낙엽 등 이물질이 유입되어 화석지의 풍화가 가속되는 실정이다. 화학적 풍화양상으로는 갈색 및 흑색변색이 화석지 대부분에 분포되어 있으며, 지하수와 우수로 침수되었다가 건조되기를 반복하는 과정에서 화석지 표면이 이끼 및 지의류로 인해 검게 변색되었다.

화석지를 보호하기 위해서는 전반적인 세척, 탈염, 파손부에 대한 부분적 접합, 발수 경화 등 보존처리가 필요하다.

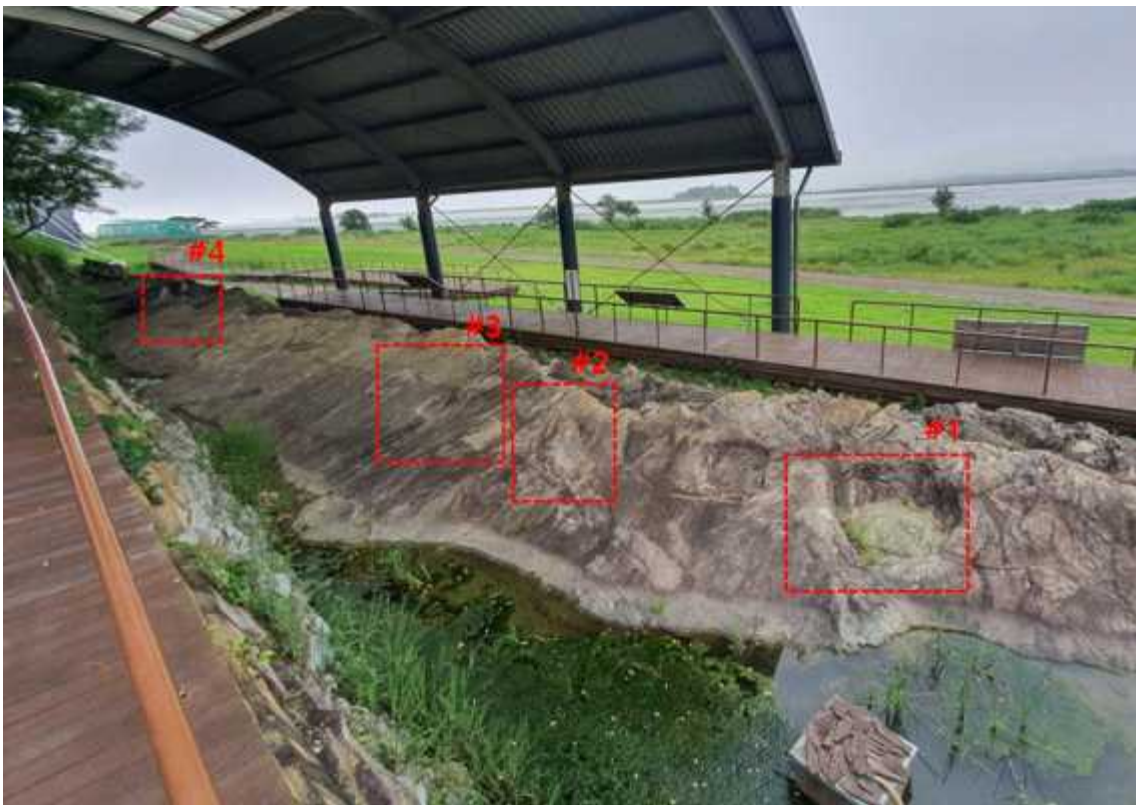
그림 44. 초대형 공룡발자국 과학적 조사 위치

초대형 공룡발자국의 과학적 조사는 기반암의 원암 및 관입 암석, 백화 및 오염물질(조류 분비물, 곰팡이 등) 발생, 기존 수지 처리 등을 실시한 위치에 대해, 디지털현미경 및 P-XRF 성분분석을 실시하였다.

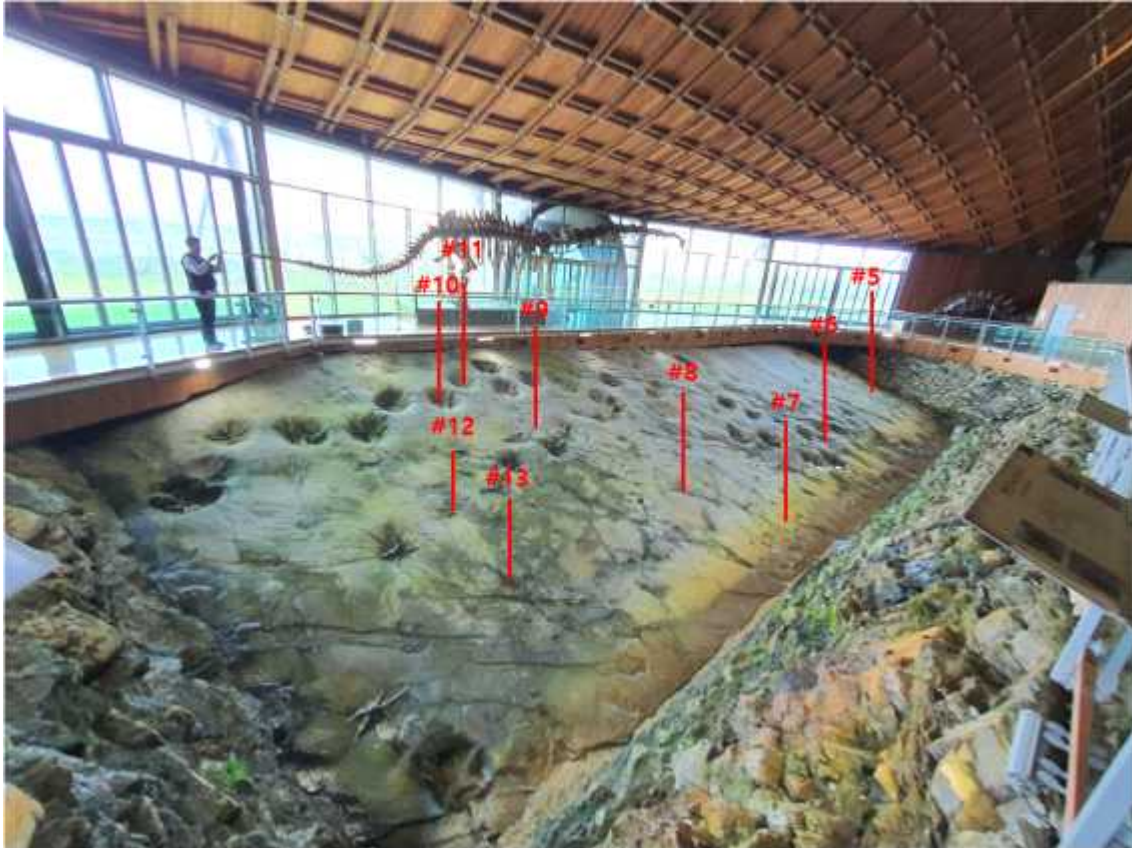
그림 49. 대형공룡관 (제3보호각) 과학적 조사 위치

제3보호각에 위치한 대형공룡관의 과학적 조사는 기반암 원암, 백화 및 오염물질(이끼, 녹조 등) 발생 등에 대해, 디지털현미경 및 P-XRF 성분분석을 실시하였다.

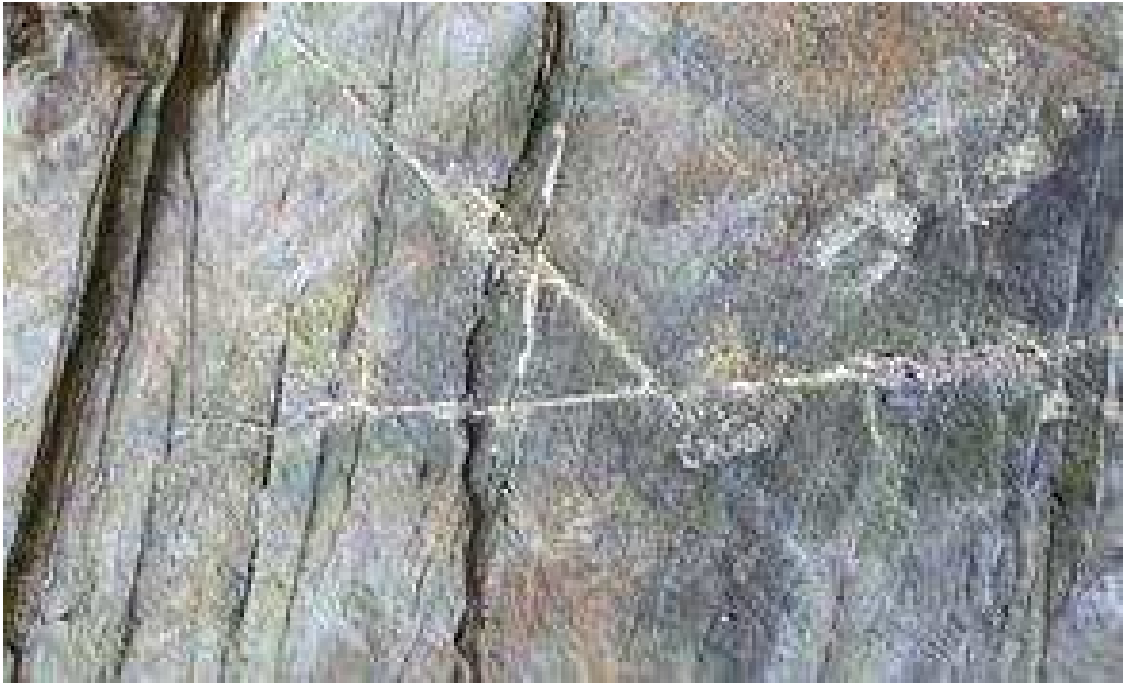
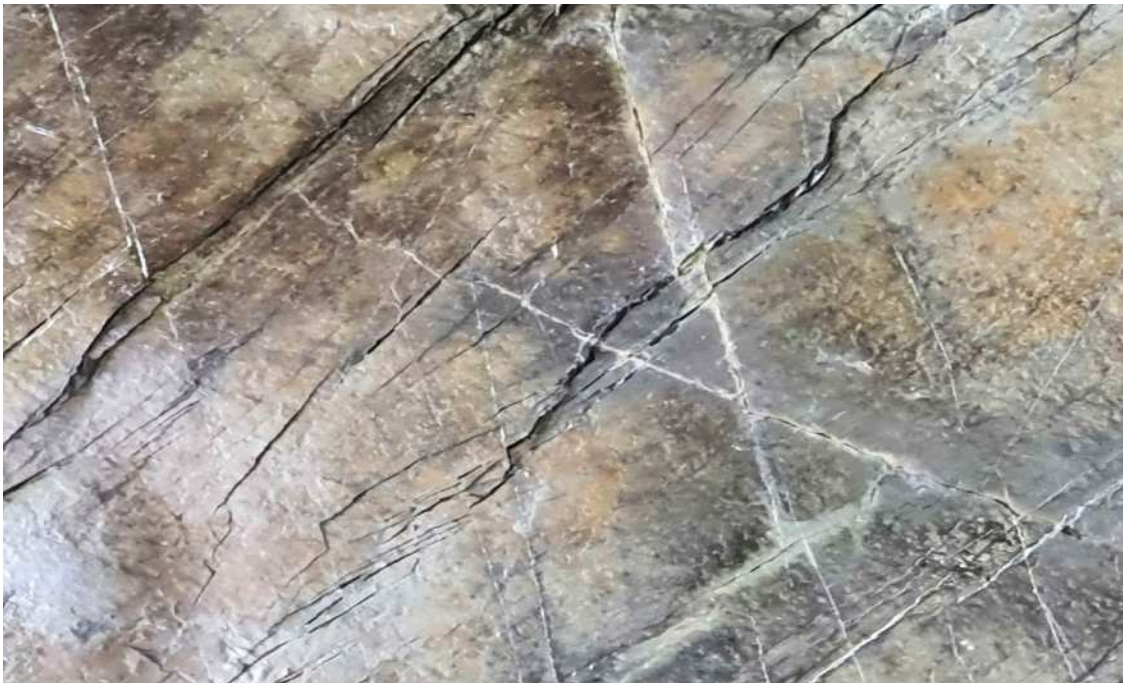
(가) 균열부 백화(염 결정) 보존처리 전

(가) 균열부 백화(염 결정) 보존처리 후

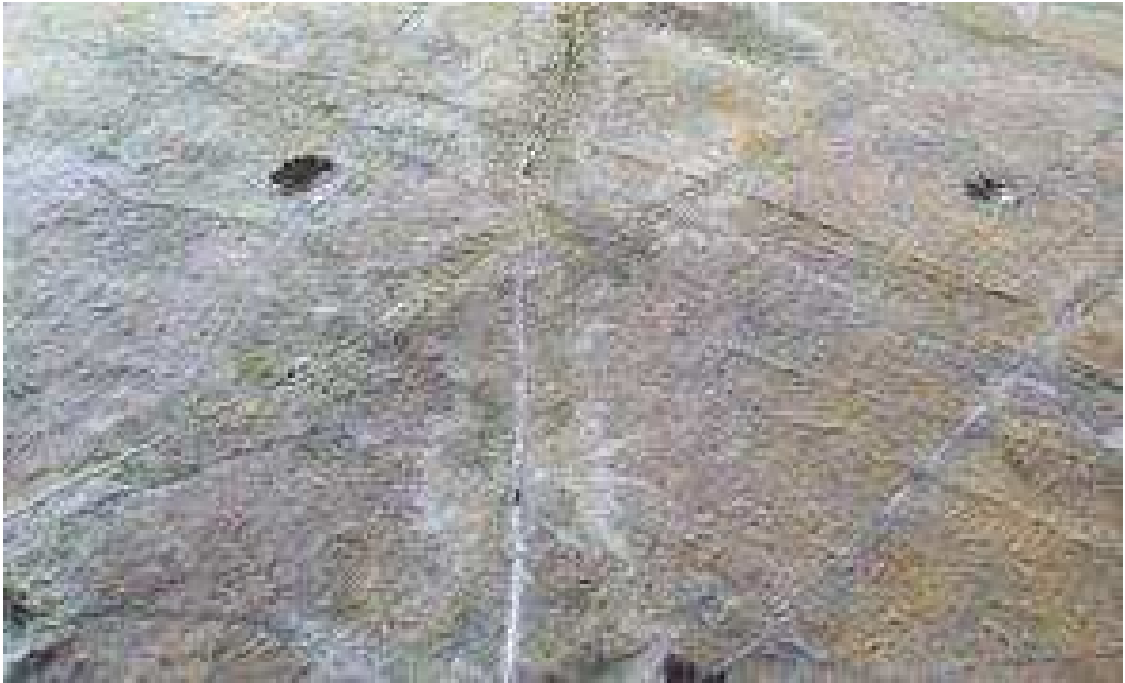
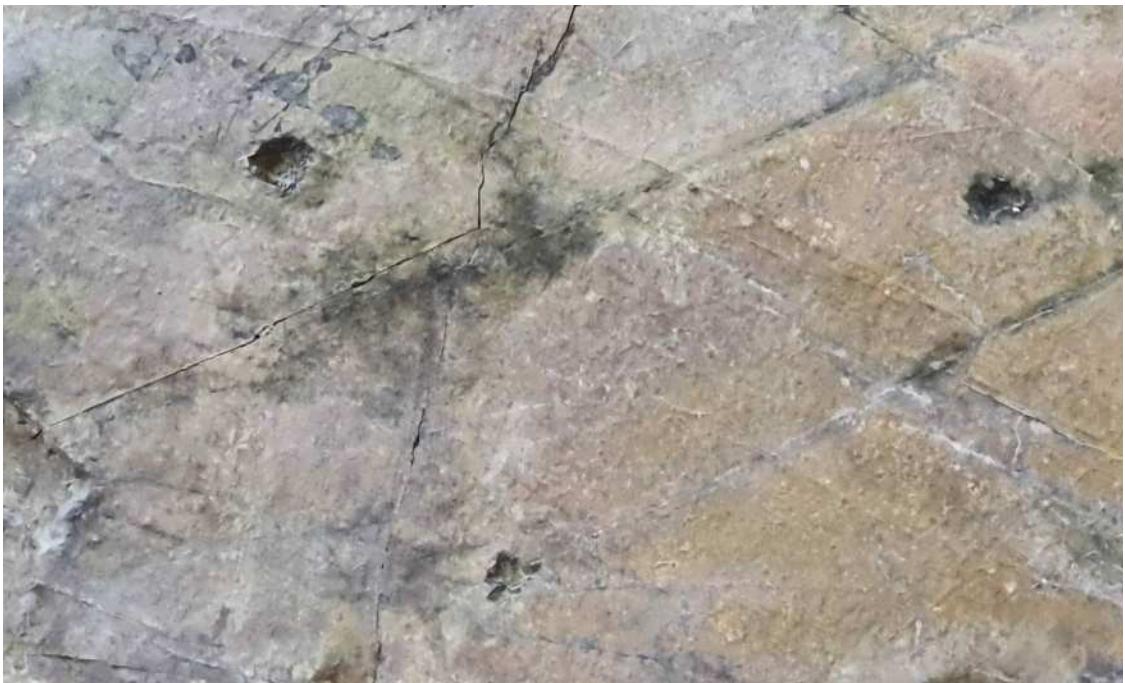
(나) 균열부 백화(염 결정) 보존처리 전

(나) 균열부 백화(염 결정) 보존처리 후

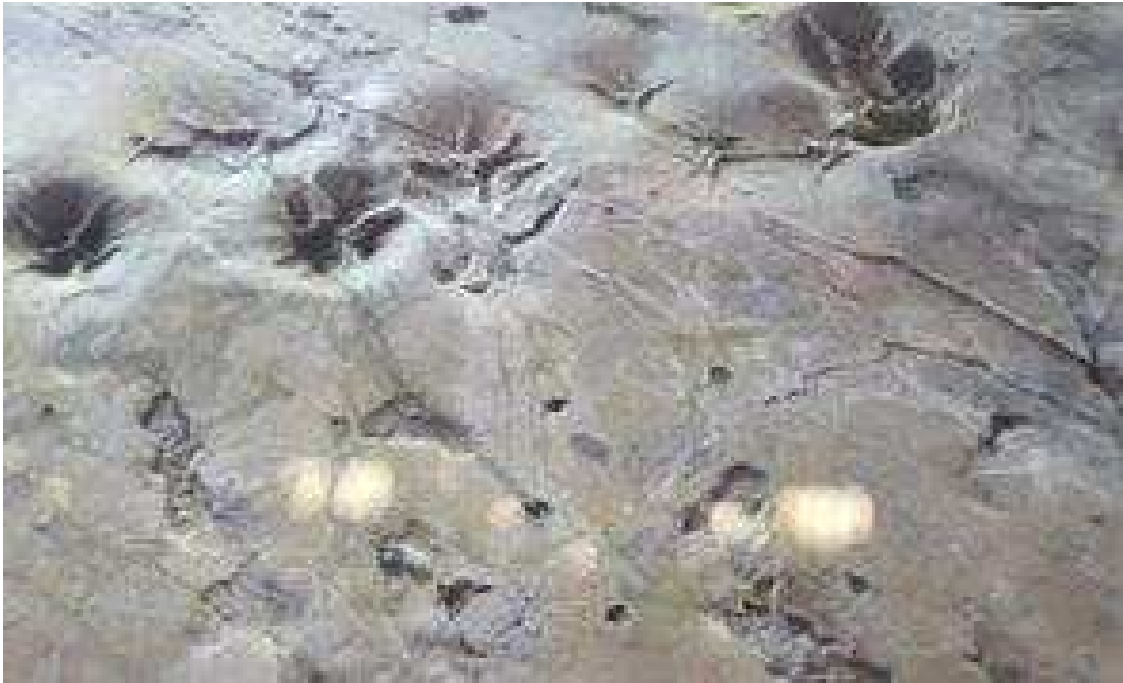
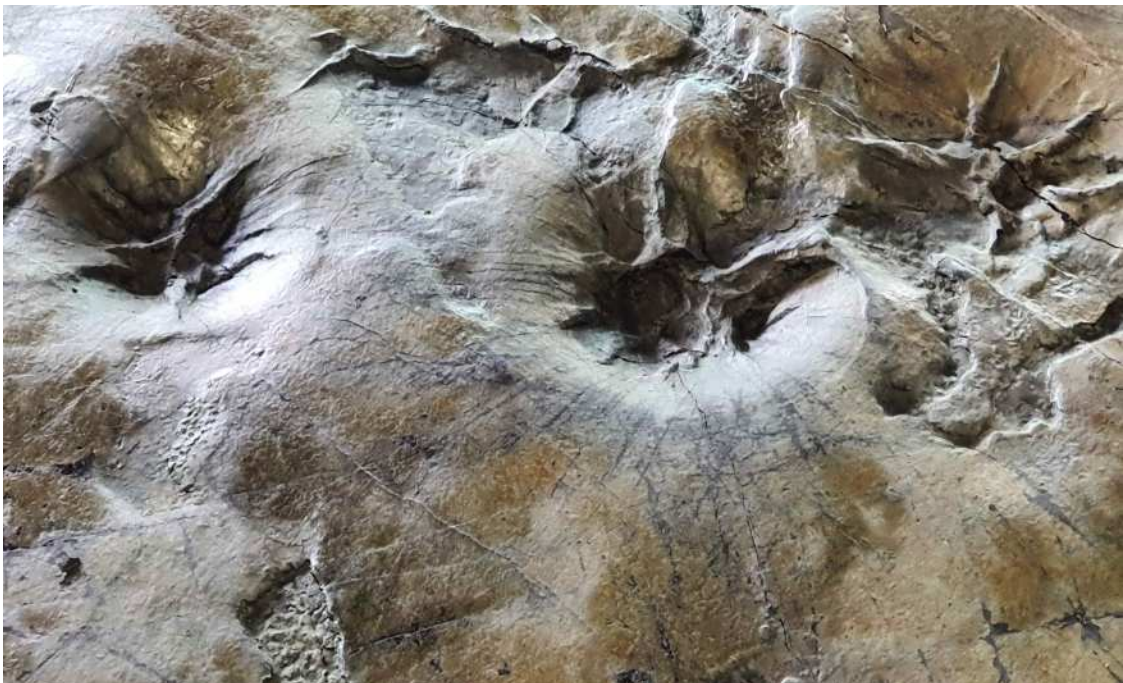
(다) 하단부 이끼 및 지의류 변색 보존처리 전

(다) 하단부 이끼 및 지의류 변색 보존처리 후

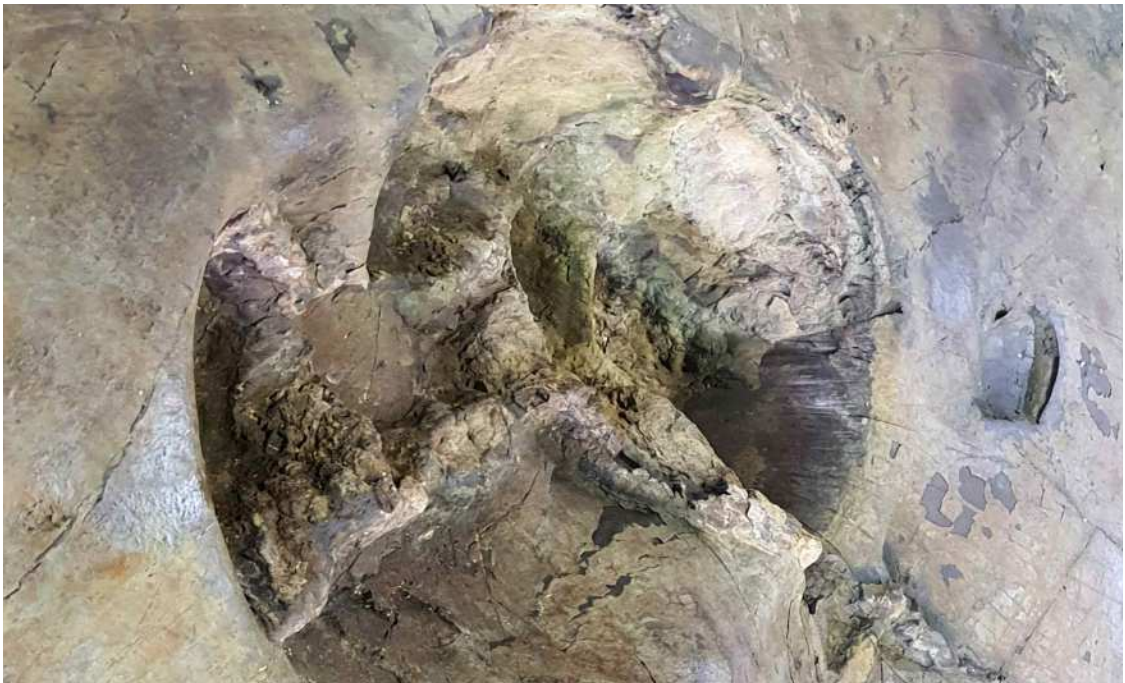
(라) 발자국 내부 박락, 염 결정 보존처리 전

(라) 발자국 내부 박락, 염 결정 보존처리 후

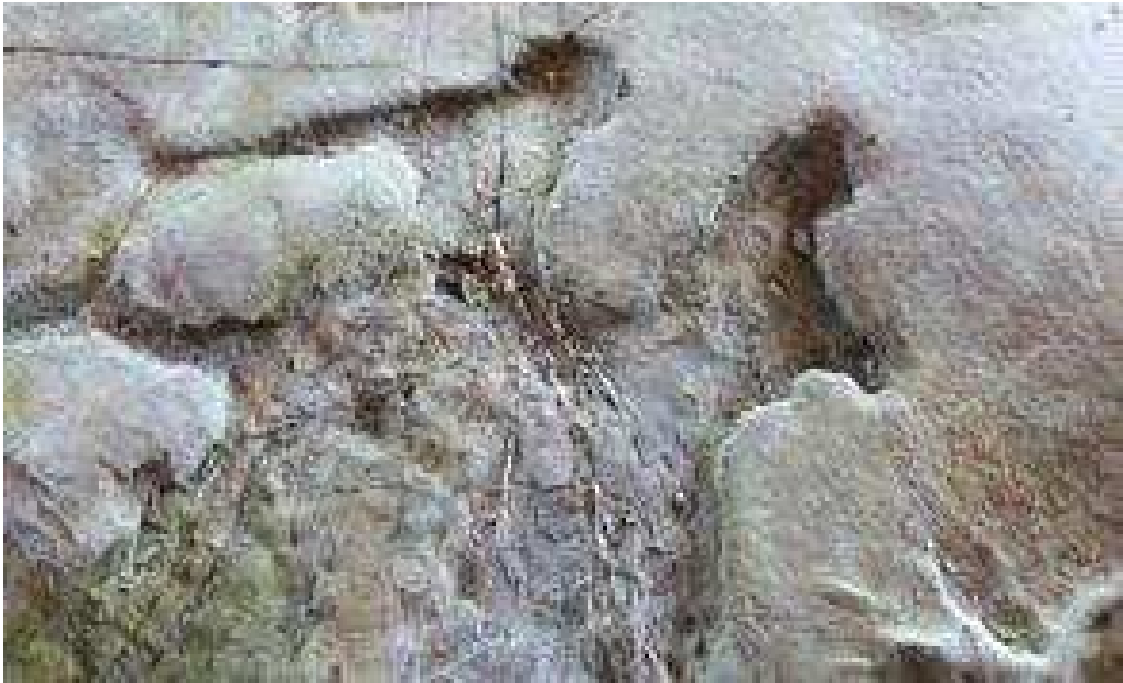
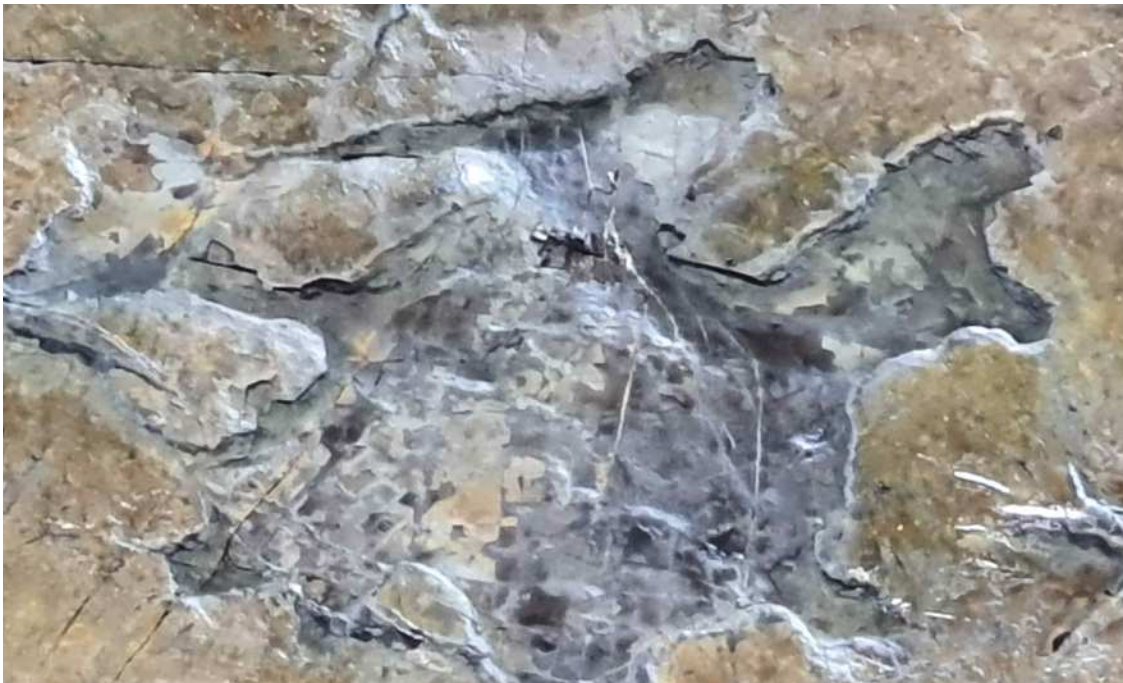
(마) 대형발자국 내부 박락, 박리 보존처리 전

(마) 대형발자국 내부 박락, 박리 보존처리 후

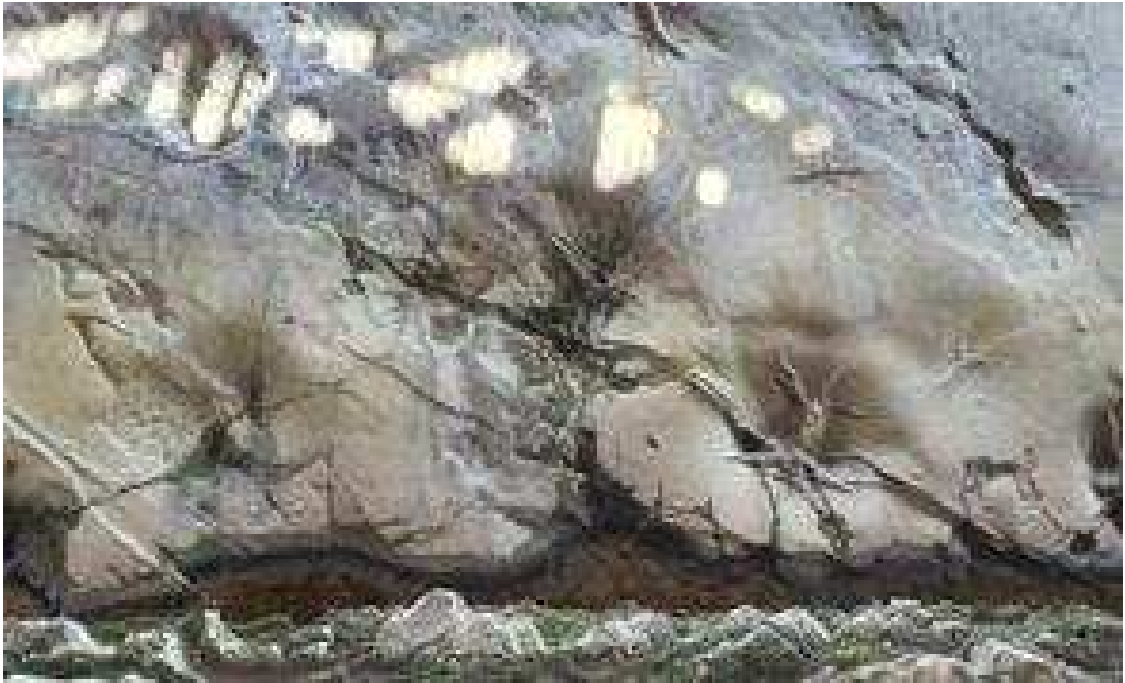
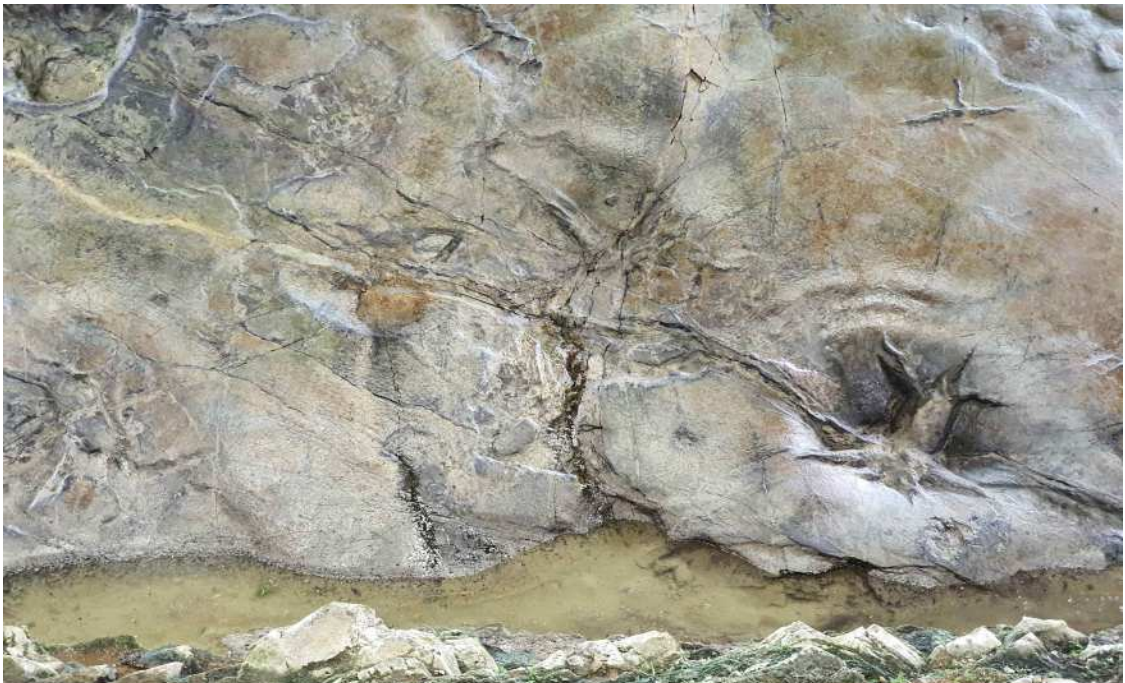
(바) 하단부 토사 유입으로 오염 보존처리 전

(바) 하단부 토사 유입으로 오염 보존처리 후

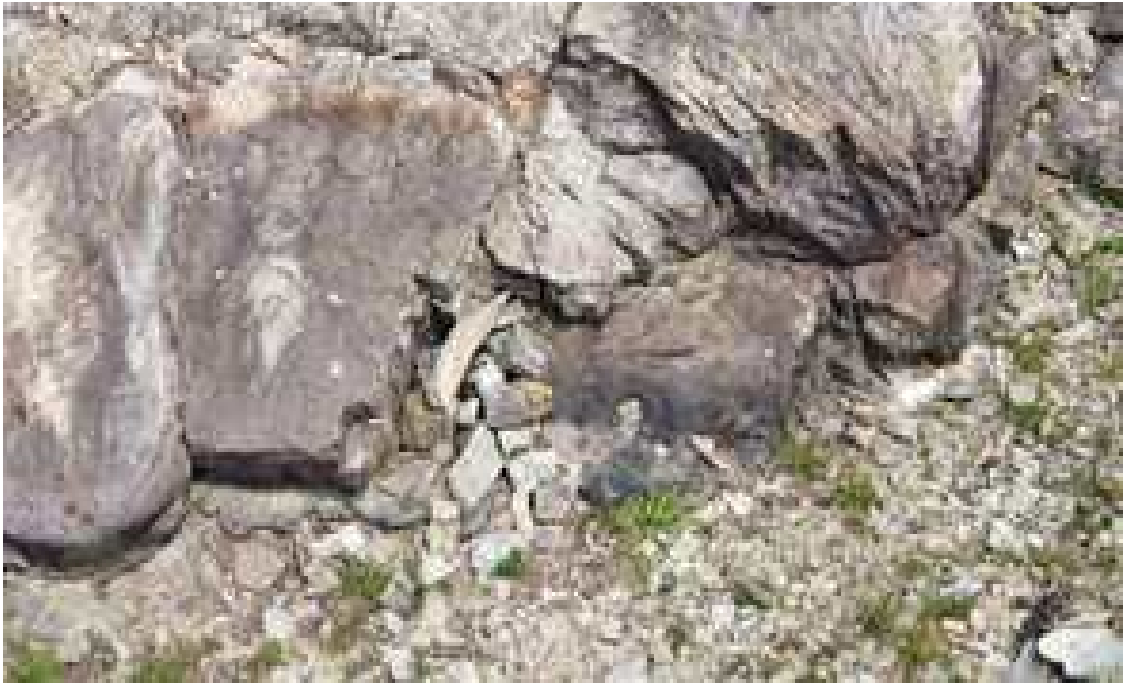
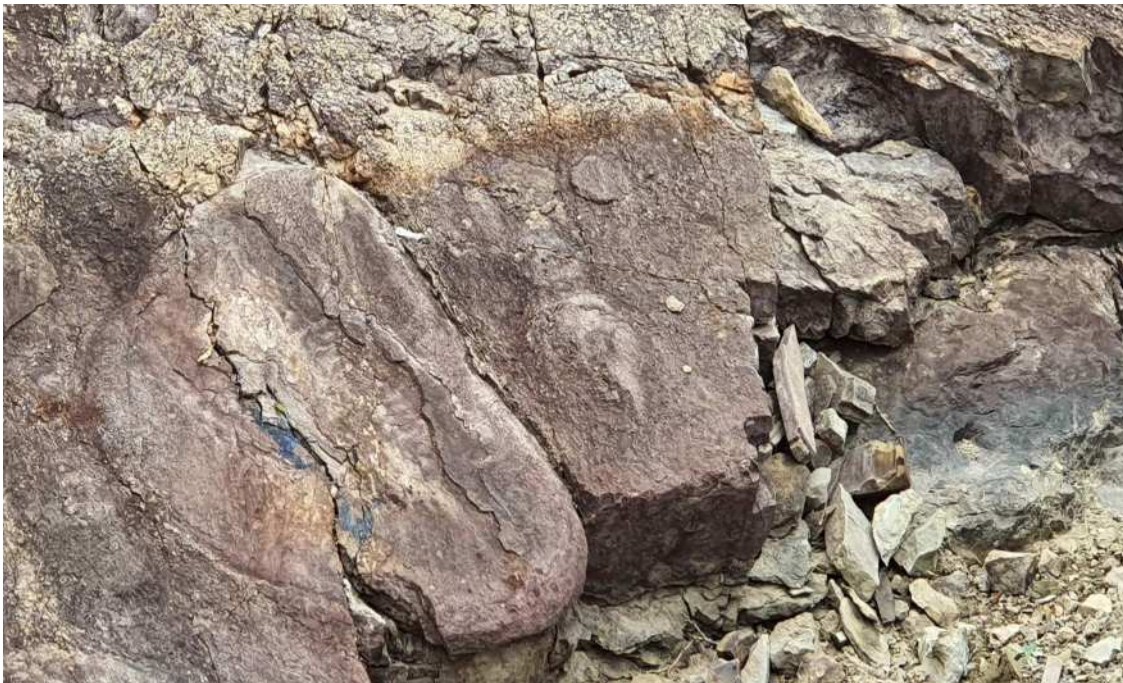
(사) 가장자리 박리, 박락 보존처리 전

(사) 가장자리 박리, 박락 보존처리 후

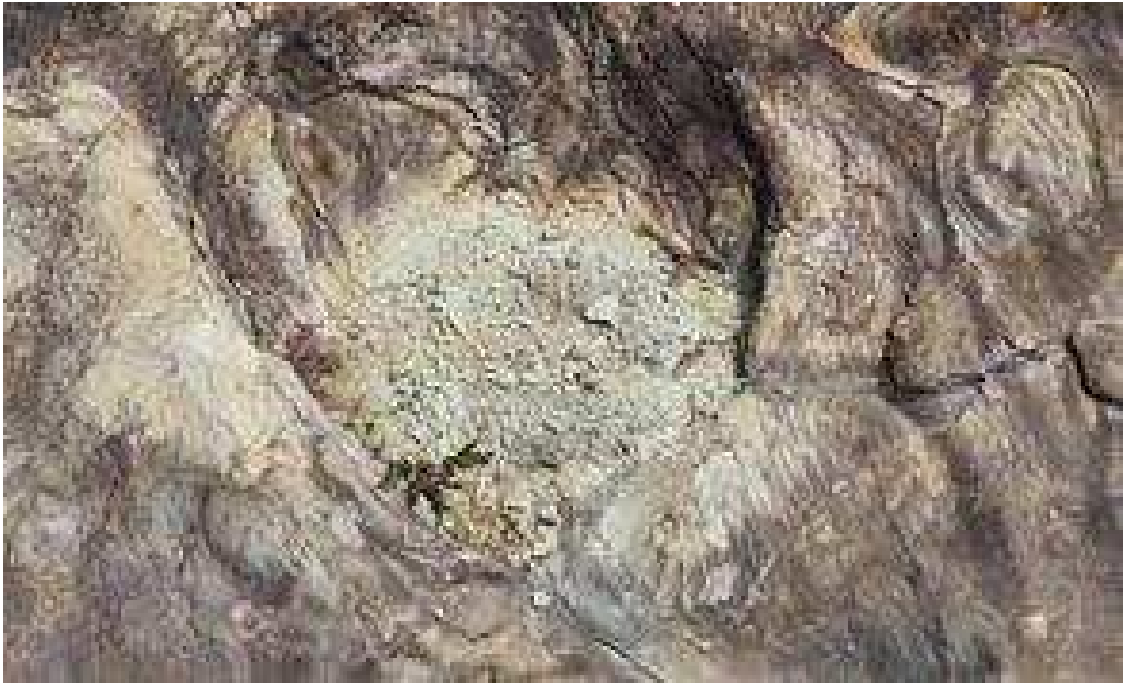
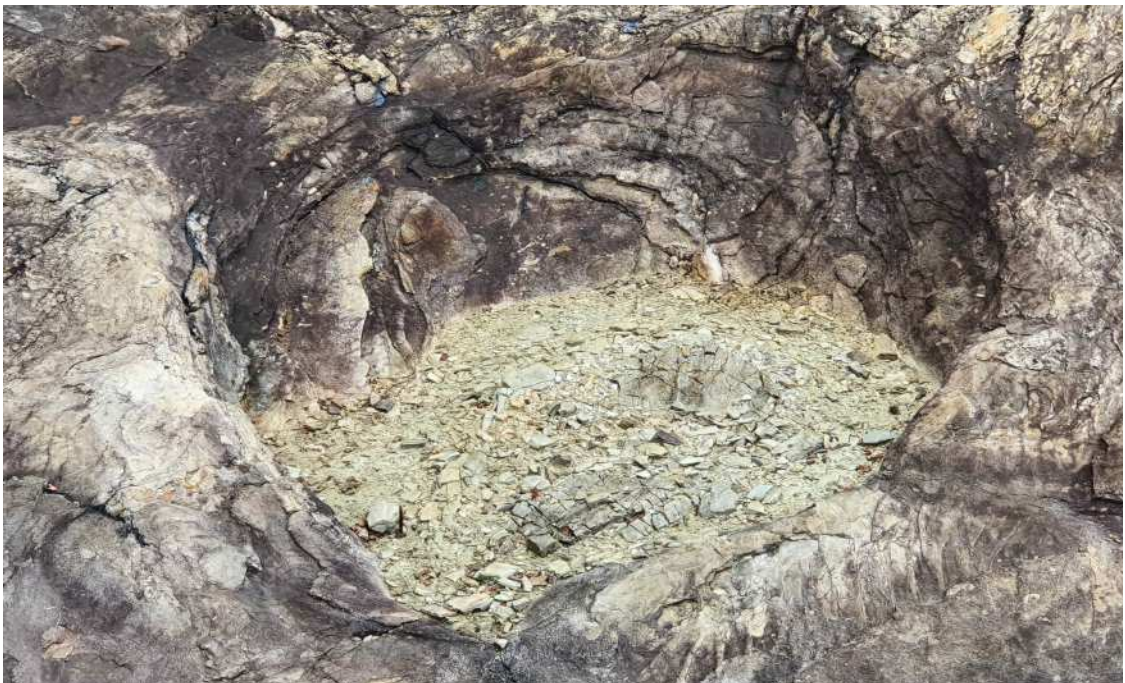
(자) 발자국 내부 박락, 박리 보존처리 전

(자) 발자국 내부 박락, 박리 보존처리 후

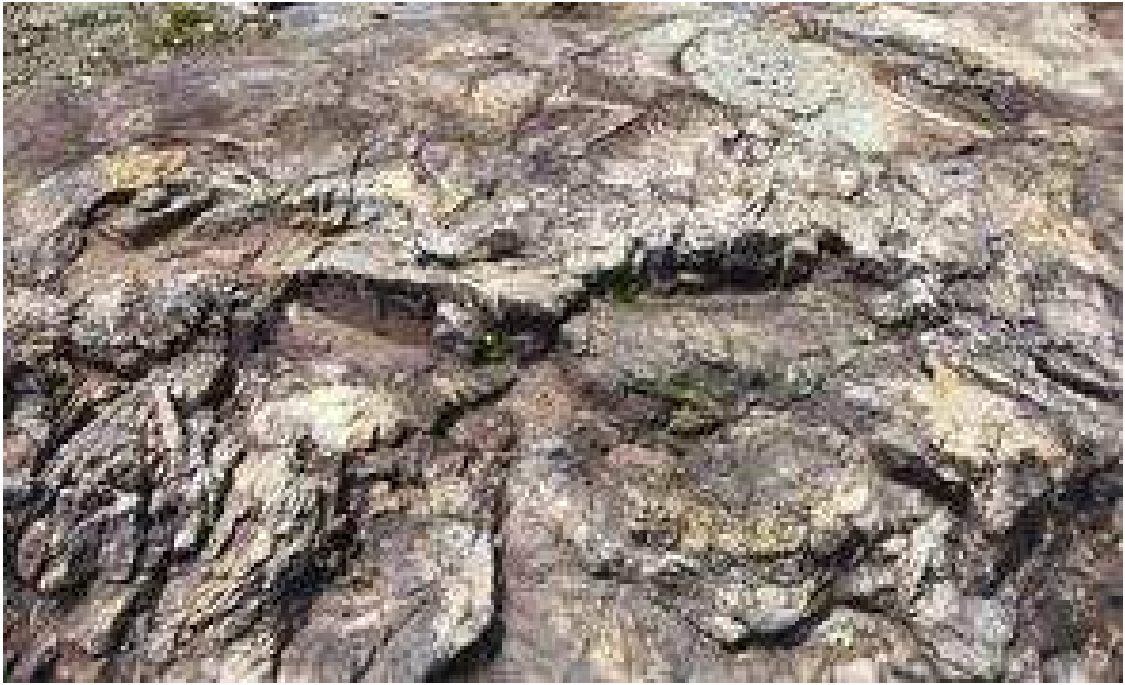
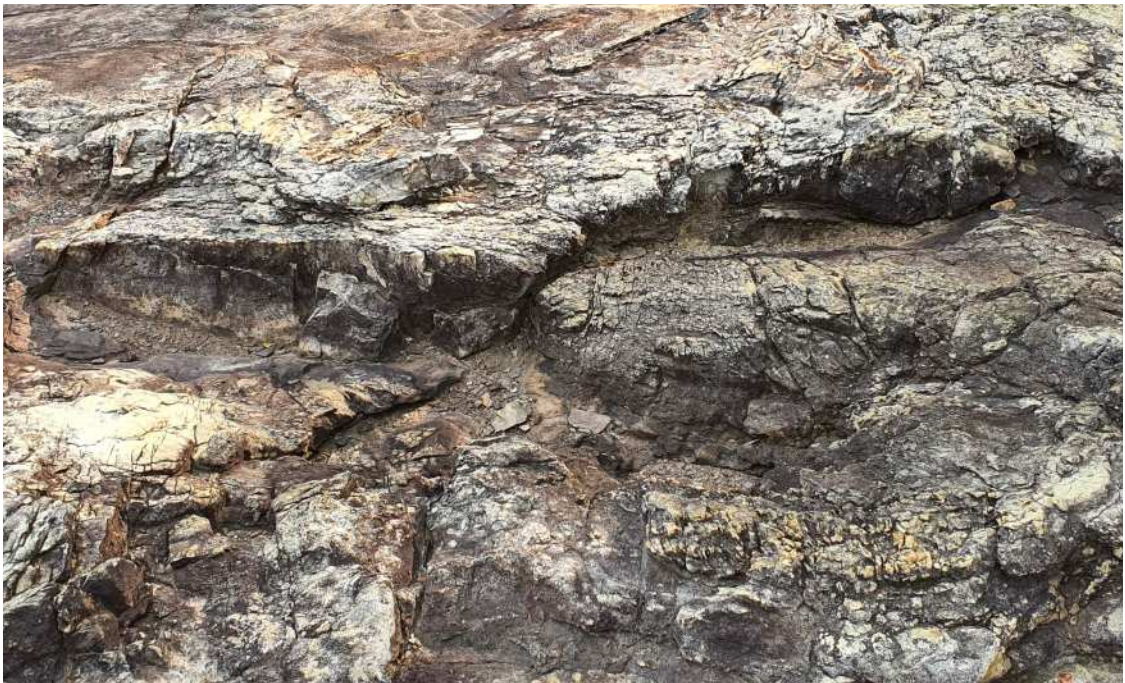
(아) 균열부 초본류(잡초) 식생 보존처리 전

(아) 균열부 초본류(잡초) 식생 보존처리 후

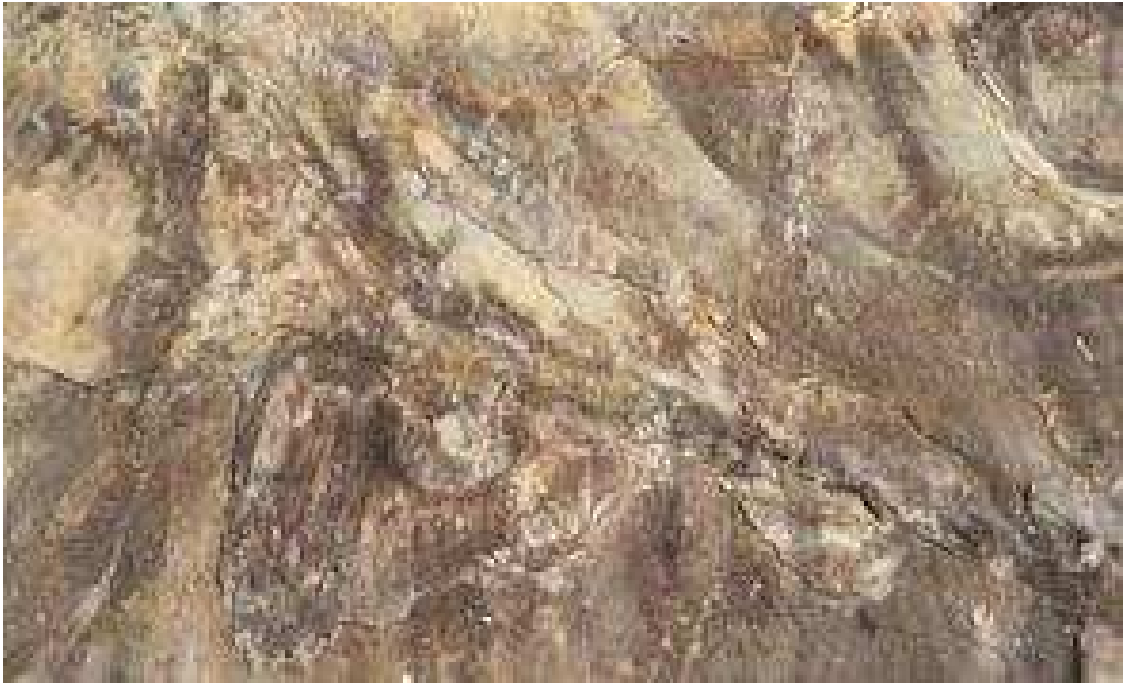
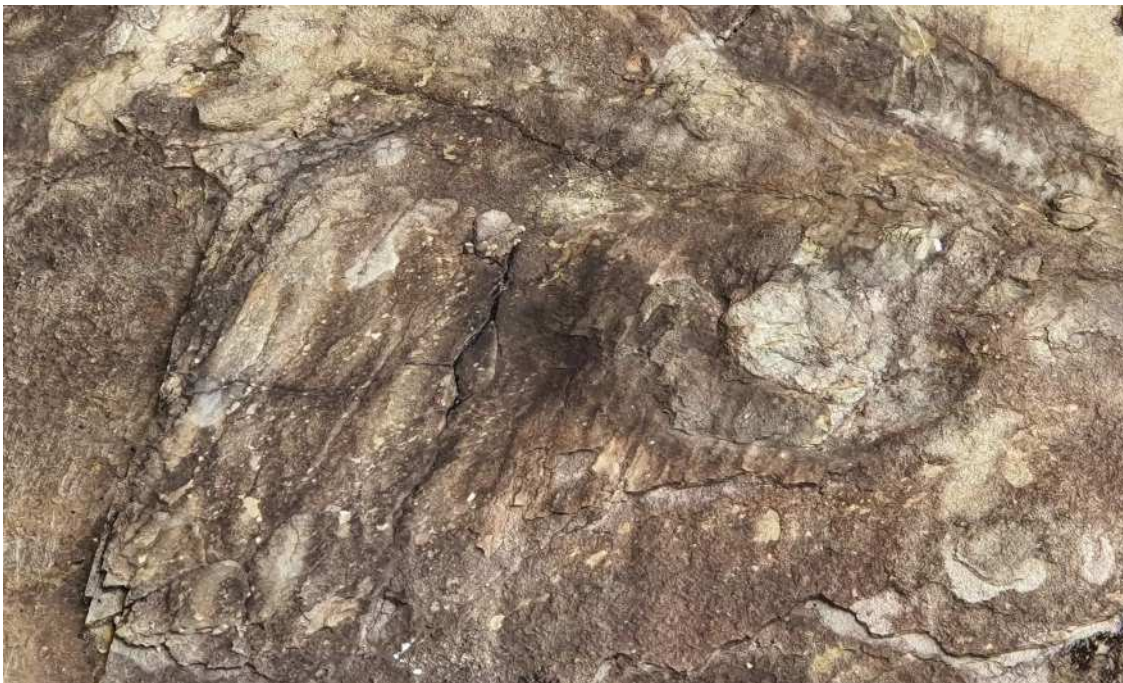
(차) 균열부 백화(염 결정) 보존처리 전

(차) 균열부 백화(염 결정) 보존처리 후

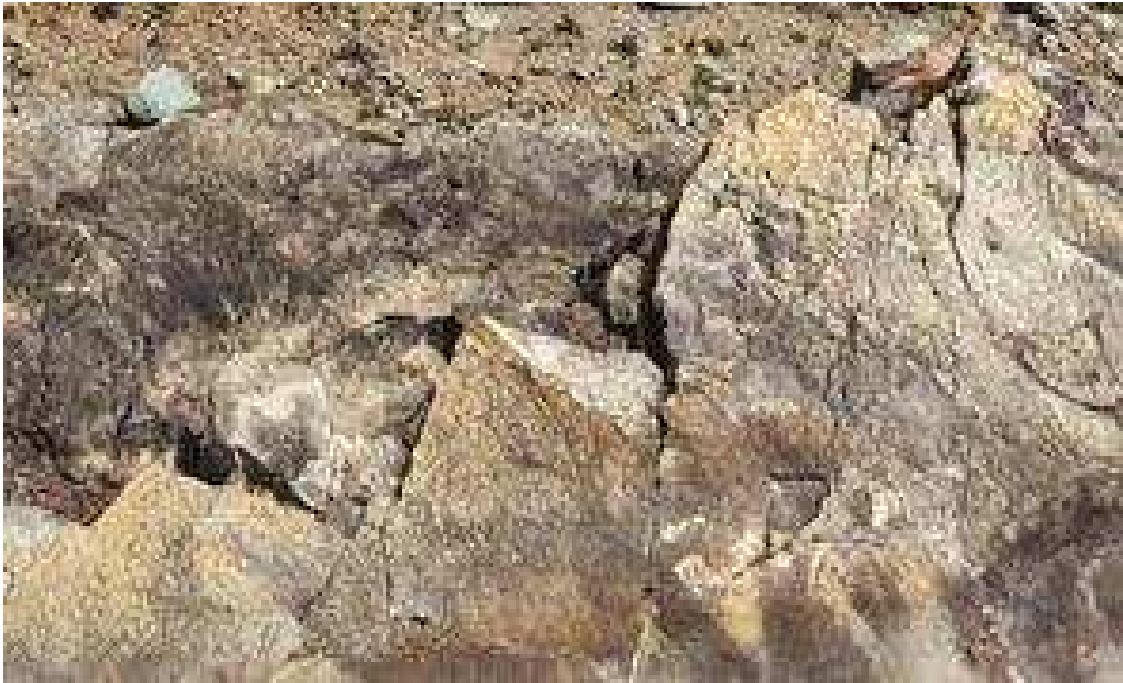
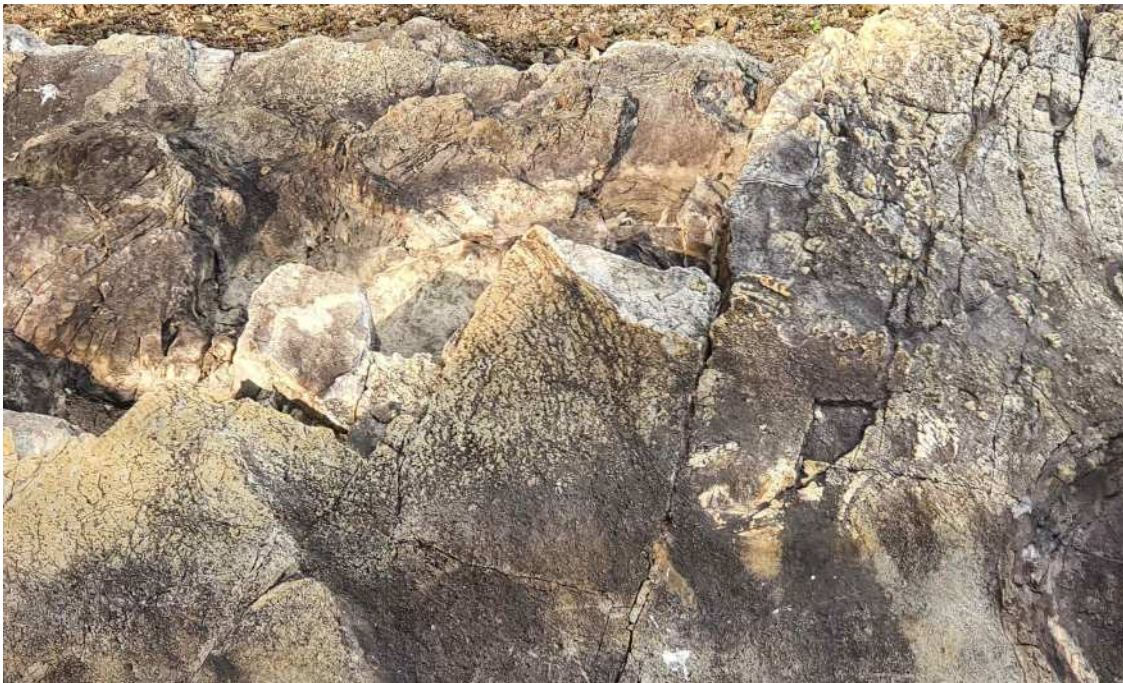
(카) 상단부 파손 보존처리 전

(카) 상단부 파손 보존처리 후

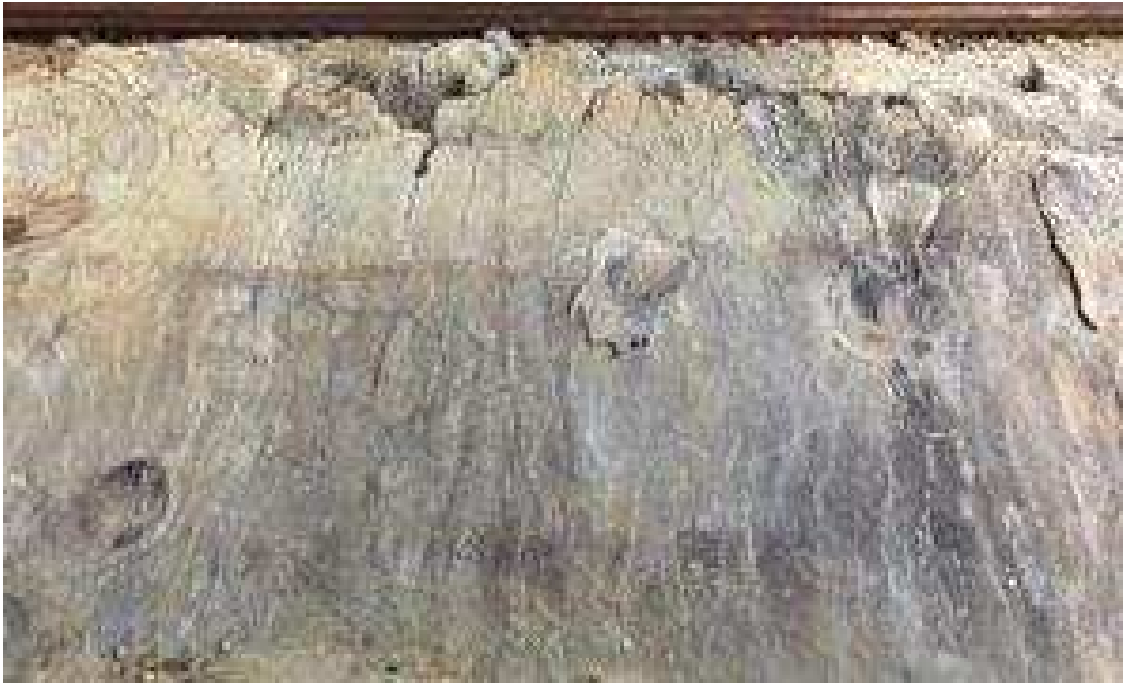
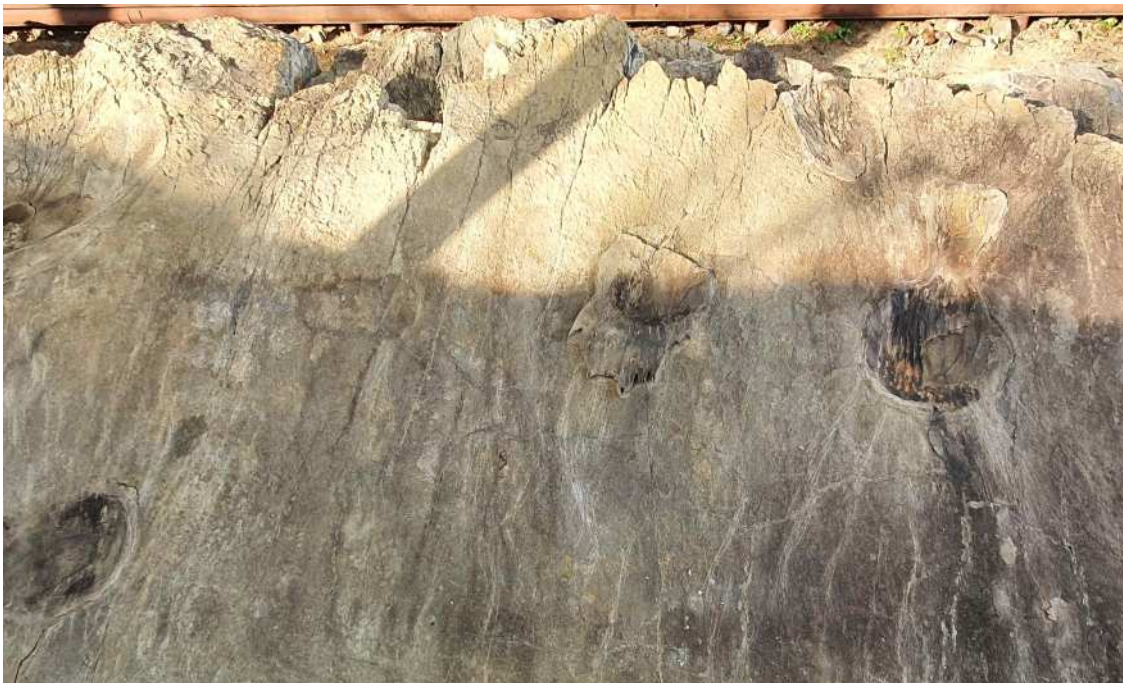
(파) 토사 유입으로 인한 변색 보존처리 전

(파) 토사 유입으로 인한 변색 보존처리 후

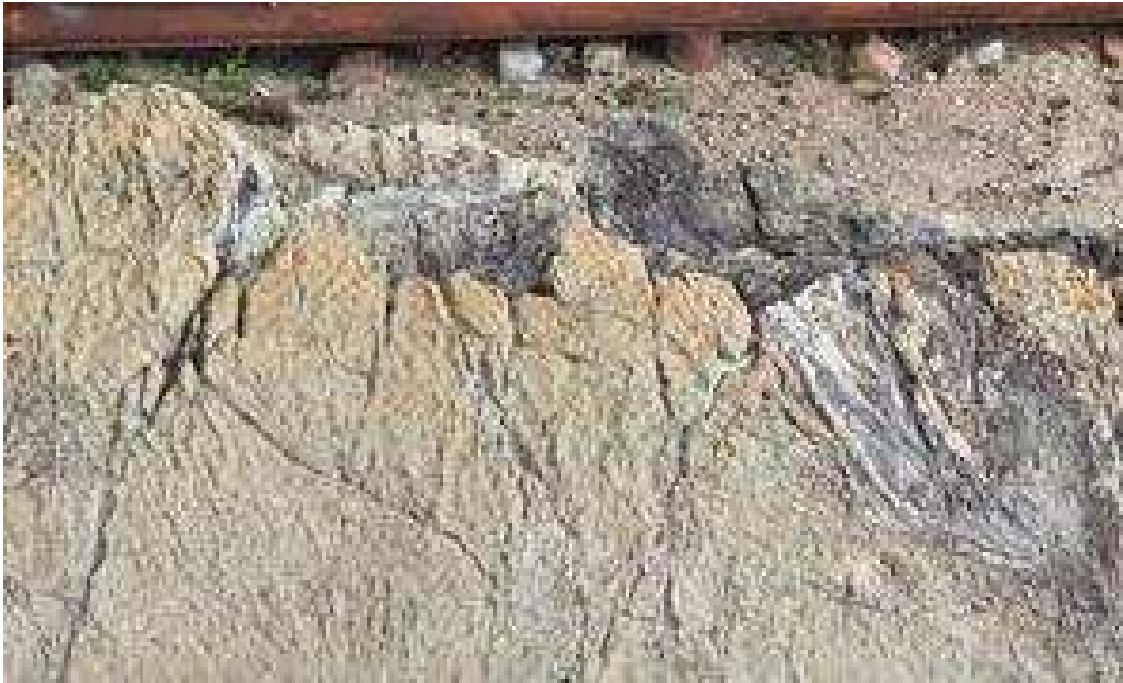
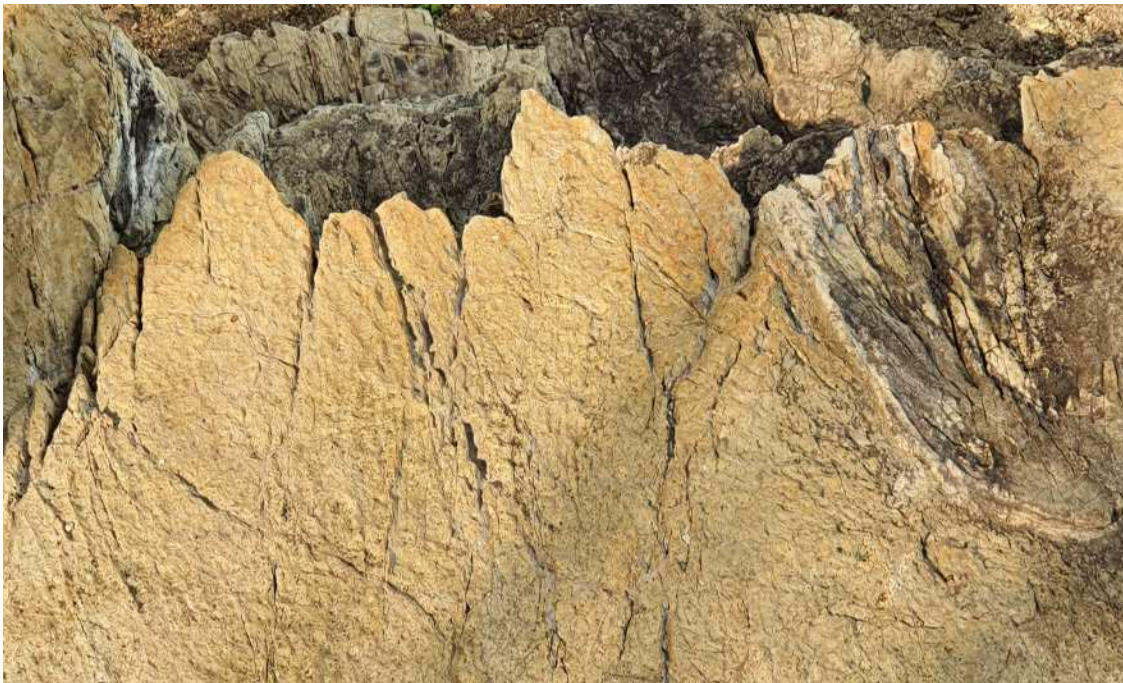
(타) 상단부 복원부 변색 보존처리 전

(타) 상단부 복원부 변색 보존처리 후
