# 해남 우항리 공룡 · 익룡 · 새발자국 화석산지 제3보호각 및 노출화석 보존처리 보고서

2020년 10월

사 업 명 : 해남 우항리 공룡 · 익룡 · 새발자국 화석산지 제3보호각 및  
노출화석 보존처리

지 정 별 : 천연기념물 제394호

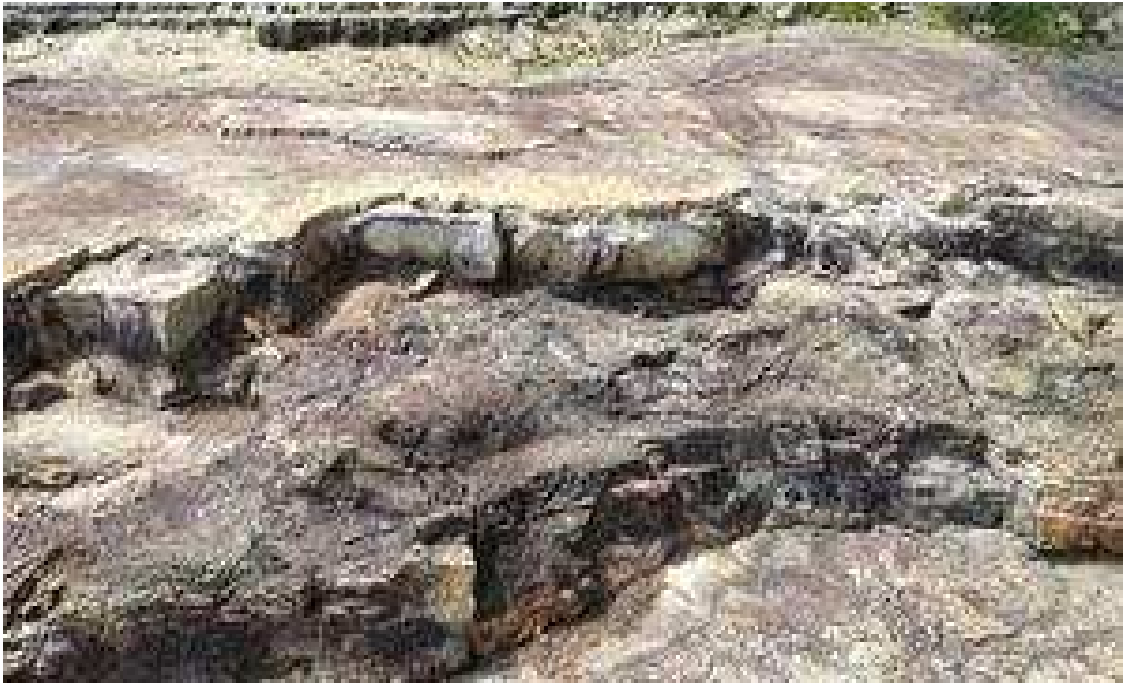
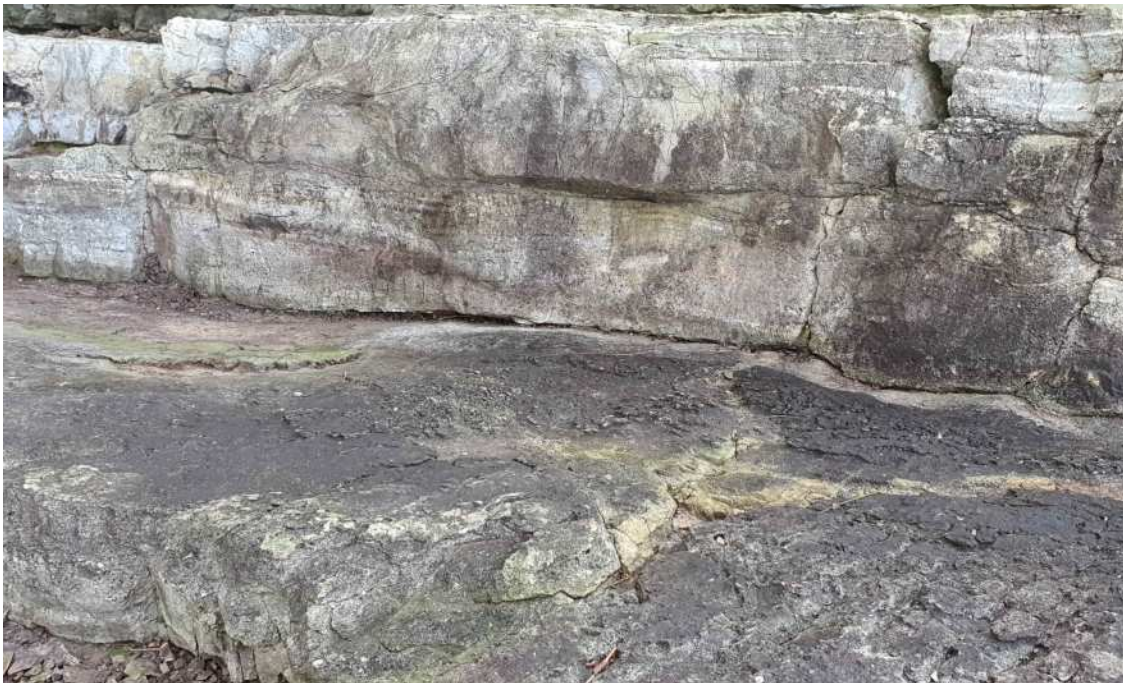
(하) 주변 이물질 유입 보존처리 전

(하) 주변 이물질 유입 보존처리 후
