**해남 전라우수영 종합정비사업부지  
내 유적 정밀발굴조사**

- 1차 학술자문회의 회의자료 -

2020년 2월 3일(월)

(財)한울文化財研究院  
HanUI Research Institute of Cultural Heritage

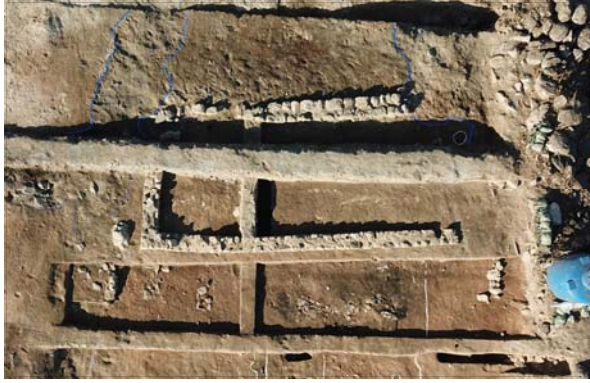
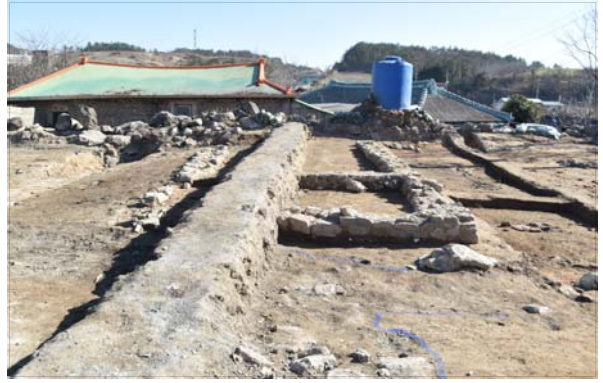
**추정 건물지1**은 조사지역 남동측에서 확인되었다. 유구는 동쪽이 교란으로 인해 결실되어 ‘ㄷ’자 형태로 석렬이 잔존하고 있었으며, 잔존하는 석렬의 상부에는 현대 폐기층이 형성되어 있었다. 추정 건물지1의 석렬은 2열의 석재를 양측으로 면맞춤을 하여 조성한 것이 2~3단 가량이 잔존하고 있으며, 내부에서는 별다른 시설이 확인되지 않았다. 건물지 내부 토층 조사결과, 추정 건물지1은 조선후기~근대에 조성한 성토층을 기반으로 조성된 것이 확인되었다.

사진11. 추정 건물지1 조사중 항공사진(위쪽이 북쪽)

사진12. 추정 건물지1 조사중 전경(서→동)

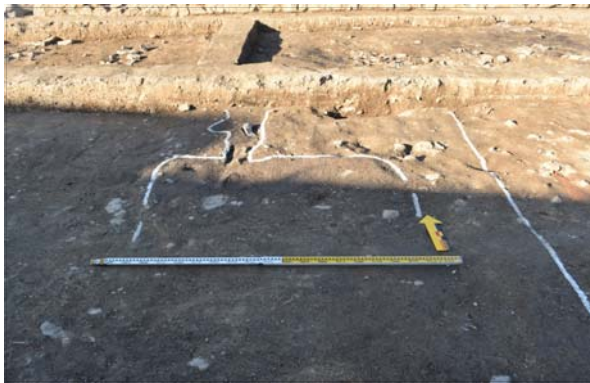
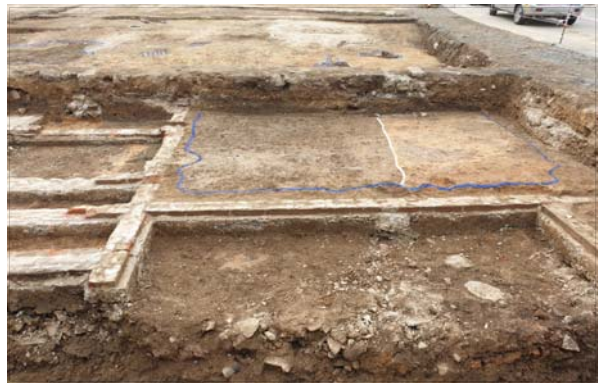
**추정 주거지**은 조사지역 남동측에서 추정 주거지1이 확인되었고, 북서측에서 추정 주거지2가 현대 건물에 의해 훼손된 양상으로 노출되었다. 추정 주거지1은 연도 주변 일부만이 잔존하고 있는 것으로 판단되며, 유구 내부 잔존 깊이가 2cm 내외로 확인된 것으로 보아 주거지의 바닥면 일부가 남아있는 것으로 보인다. 추정주거지2는 조사지역 북서측에 위치한다. 유구의 북측과 동측은 근대 건물의 기초로 인해 훼손된 상태로 확인되었으며 남측은 토층독으로 인해 확인되지 않았다. 북측 훼손범위에 대한 일부 절개조사를 실시한 결과 자연층을 굴착하고 조성한 흔적이 약 20cm 깊이로 확인되었다.

사진13. 추정 주거지1 전경

사진14. 추정 주거지2 전경

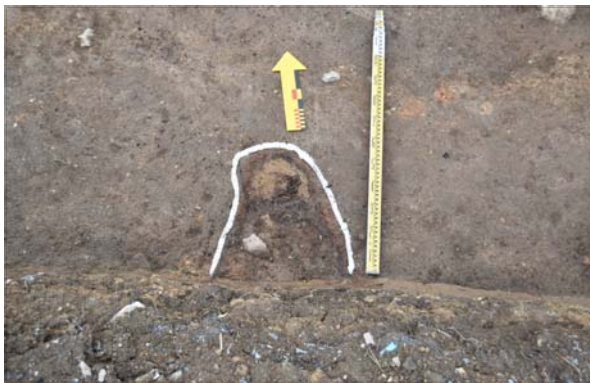
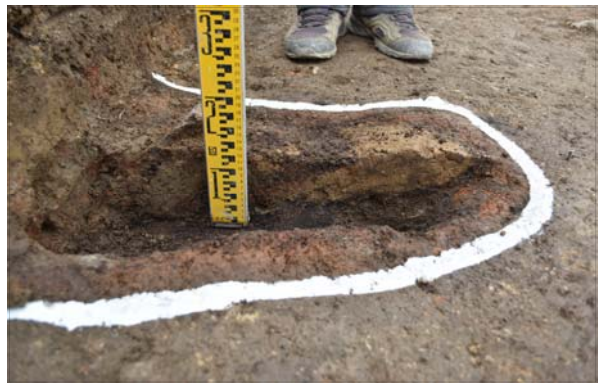
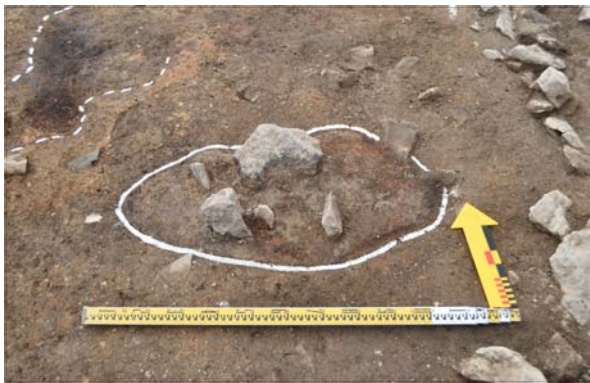
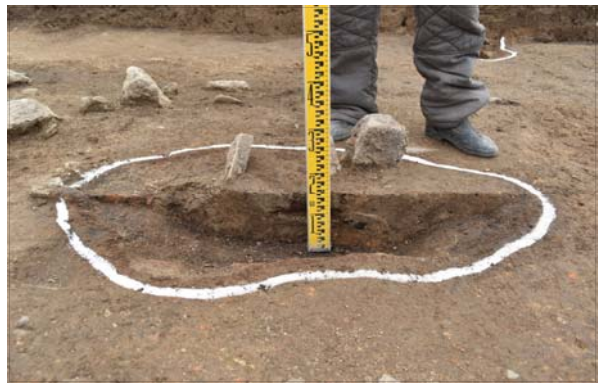
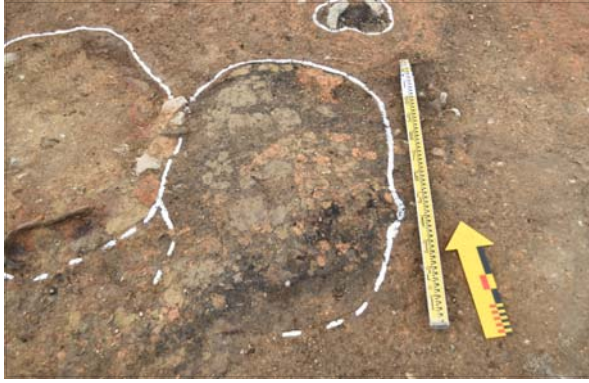
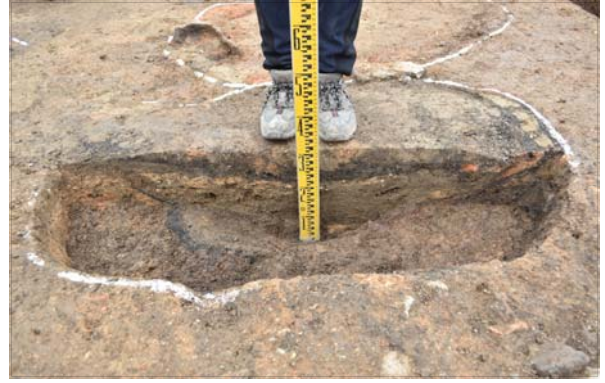
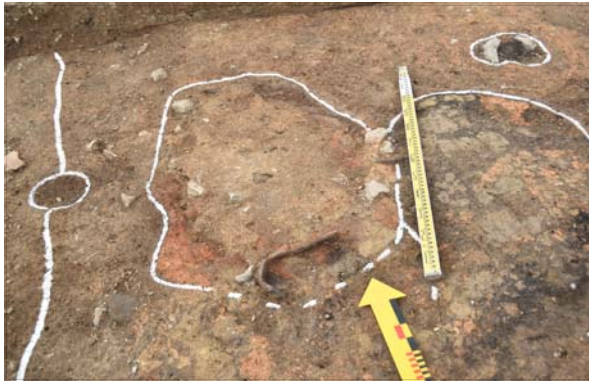
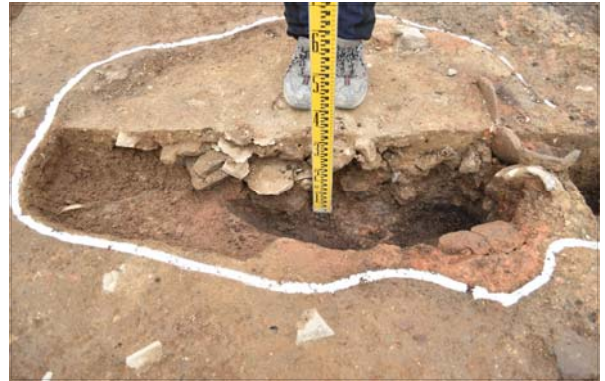
**아궁이**는 5기 모두 조사지역 남동측에서 서로 인접해 있는 양상으로 노출되었고, 아궁이의 번호는 조사지역 남측에서 북측으로 아궁이1~아궁이5로 명명하였다. 아궁이1은 조사지역 남측 경계에 맞물려있는 상태로 확인되었으며, 남북방향으로 조성된 것으로 추정되지만 일부만 노출되어 전체적인 규모와 형태는 파악 할 수 없었다. 아궁이2는 아궁이1의 북측에 위치하고, 평면형태는 동서방향으로 긴 타원형으로 확인되었다. 아궁이3과 아궁이4는 아궁이2로 부터 북측으로 약 1m 거리에서 2기가 중복된 양상으로 확인되었다. 아궁이3과 아궁이4의 평면형태는 남북방향이 긴 타원형으로 노출되었다. 아궁이5는 아궁이4로 부터 북측으로 약 1.5m 거리에서 확인되었다. 현재 전체적인 평면형태는 명확하게 노출되지 않

았으나 목탄의 노출범위로 볼 때 동서방향으로 추정된다.

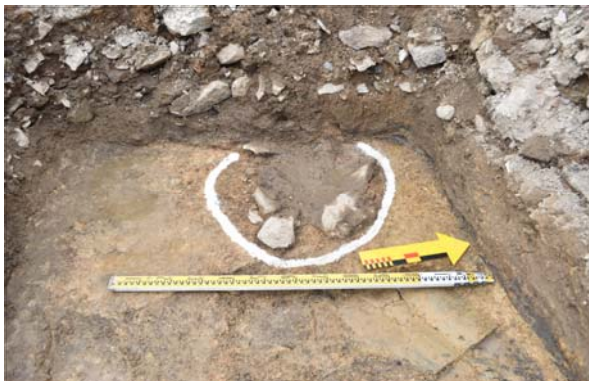
사진23. 잡석독립기초(적심석) 조사 전

**잡석독립기초(적심석)**은 조사지역 북서측에서 1기가 조사경계에 인접한 위치에서 확인되었다. 조사지역의 북서측 일부에 대한 제토가 진행되지 않은 상태이므로 추가 조사를 진행하면 잡석독립기초와 관련된 유구의 성격과 규모를 확인할 수 있을 것으로 판단된다.

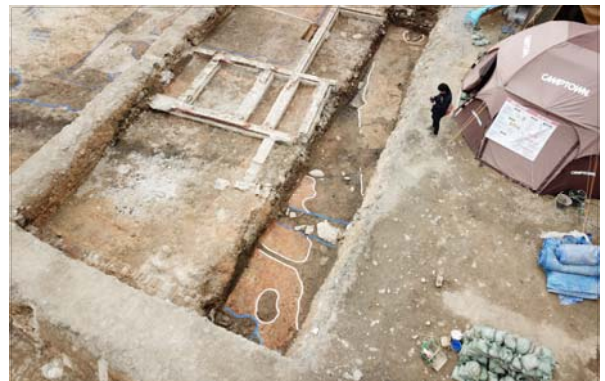
사진24. 구상유구 조사 전

**구상유구**는 조사지역 북서측에서 남동-북서 방향으로 확인되었는데, 구상유구의 상부로 근대건물지 조성과 관련된 성토층이 형성되어있어 전체적인 규모는 파악하지 못한 상태이다. 추가적인 조사를 진행하면 유구의 성격과 규모를 확인할 수 있을 것으로 판단된다.

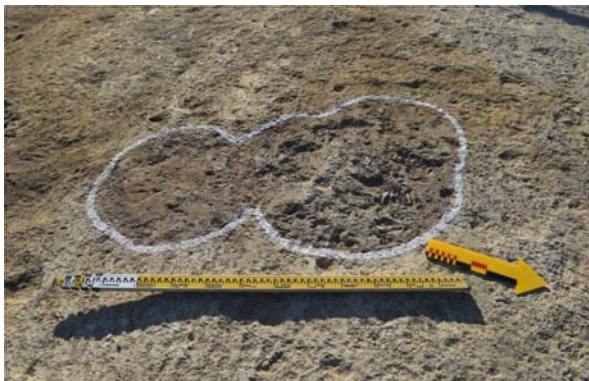
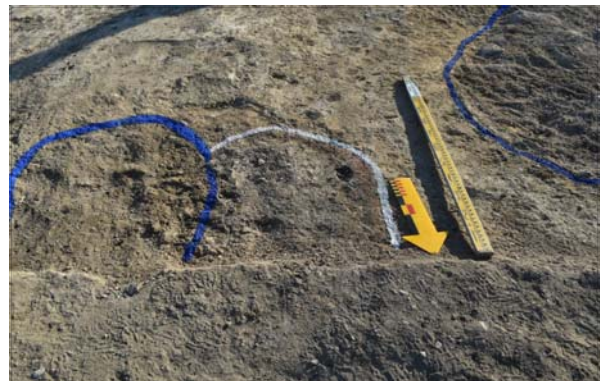
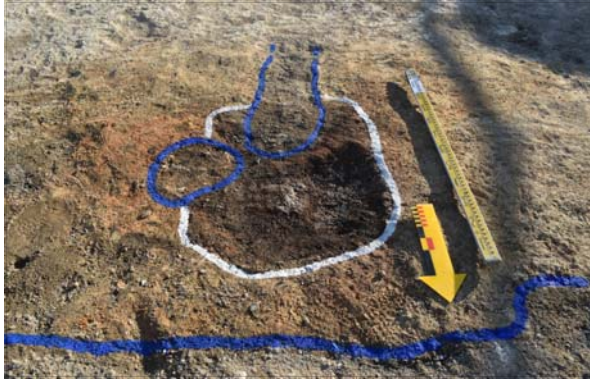
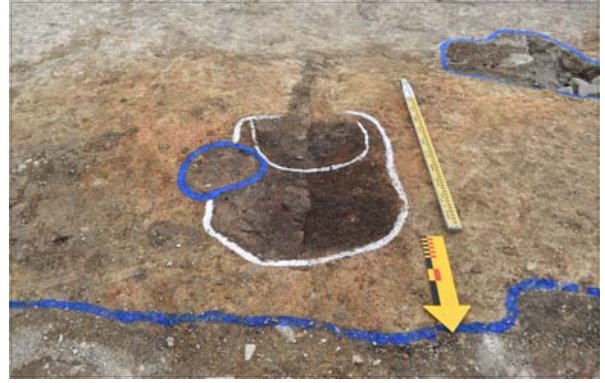
**소결흔**은 아궁이로 추정되지만 깊이, 소결 범위 등 잔존양상이 상대적으로 미약한 유구를 소결흔으로 명명하였다. 소결흔은 조사지역 중앙부 서측에서부터 북측으로 4기가 불규칙한 거리를 두고 위치하는 것으로 확인되었다.

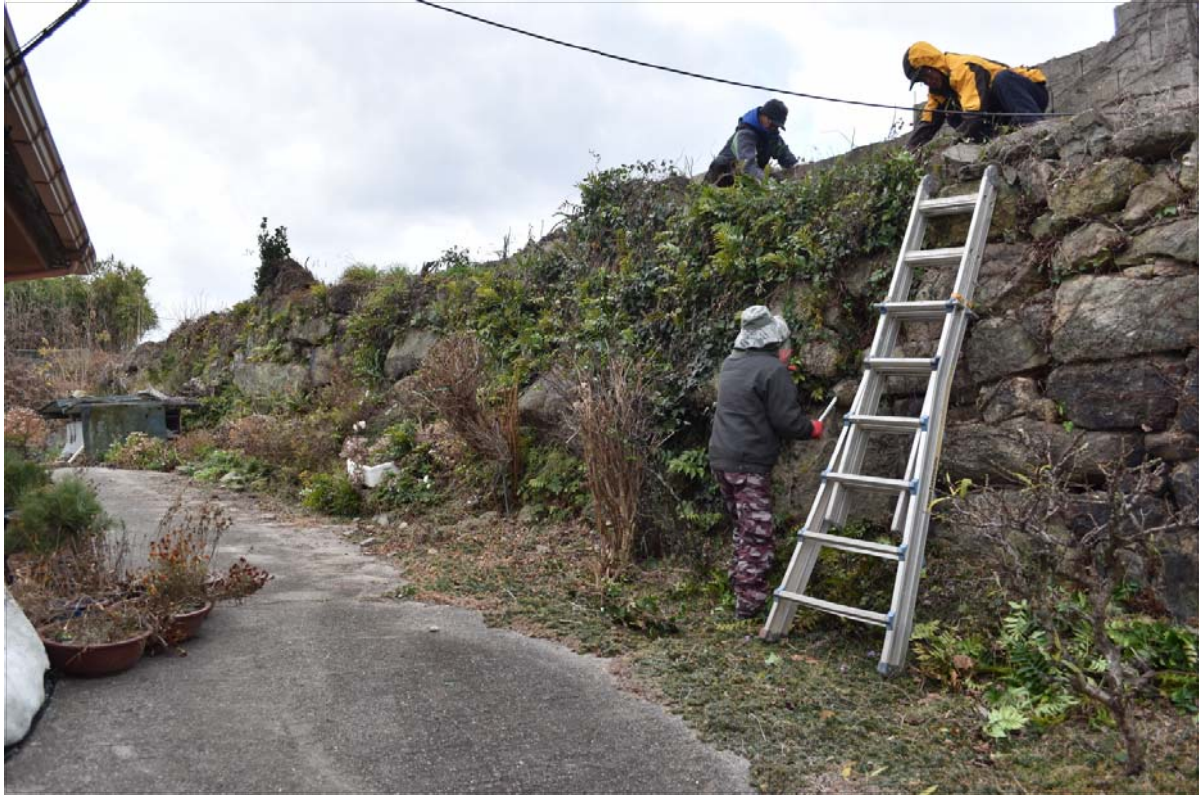
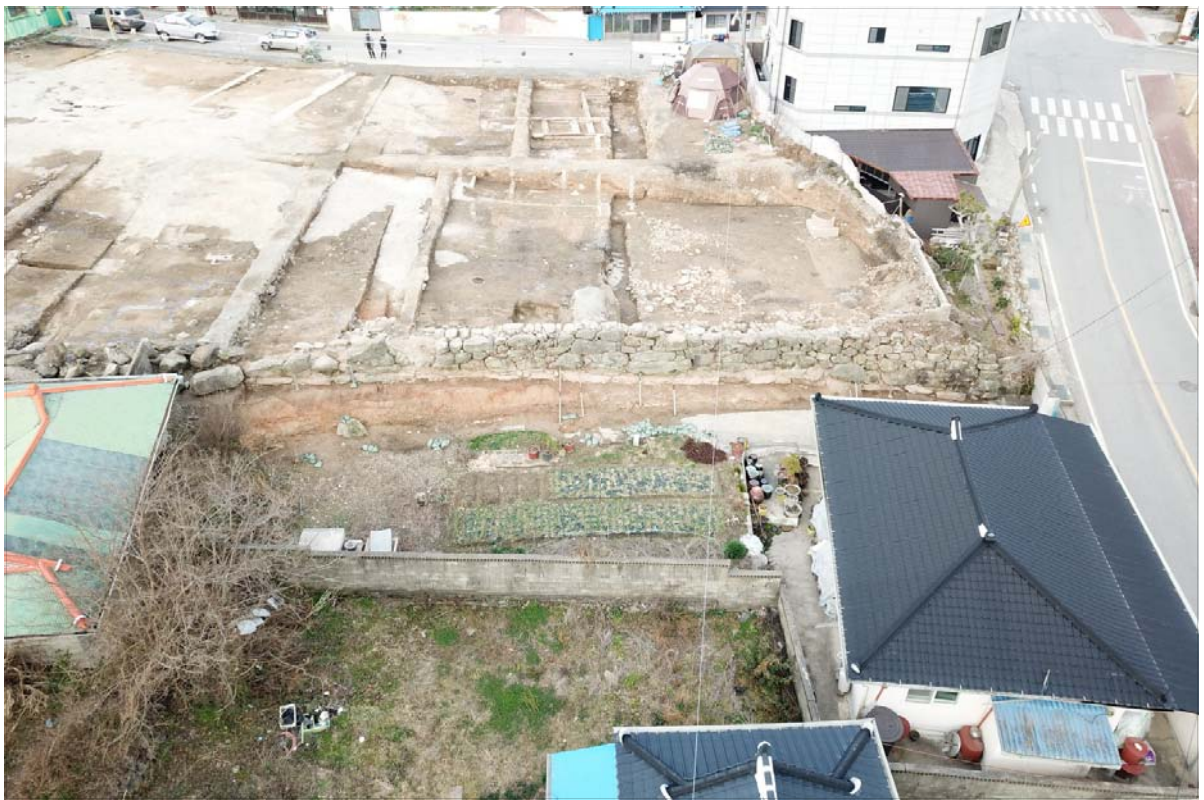
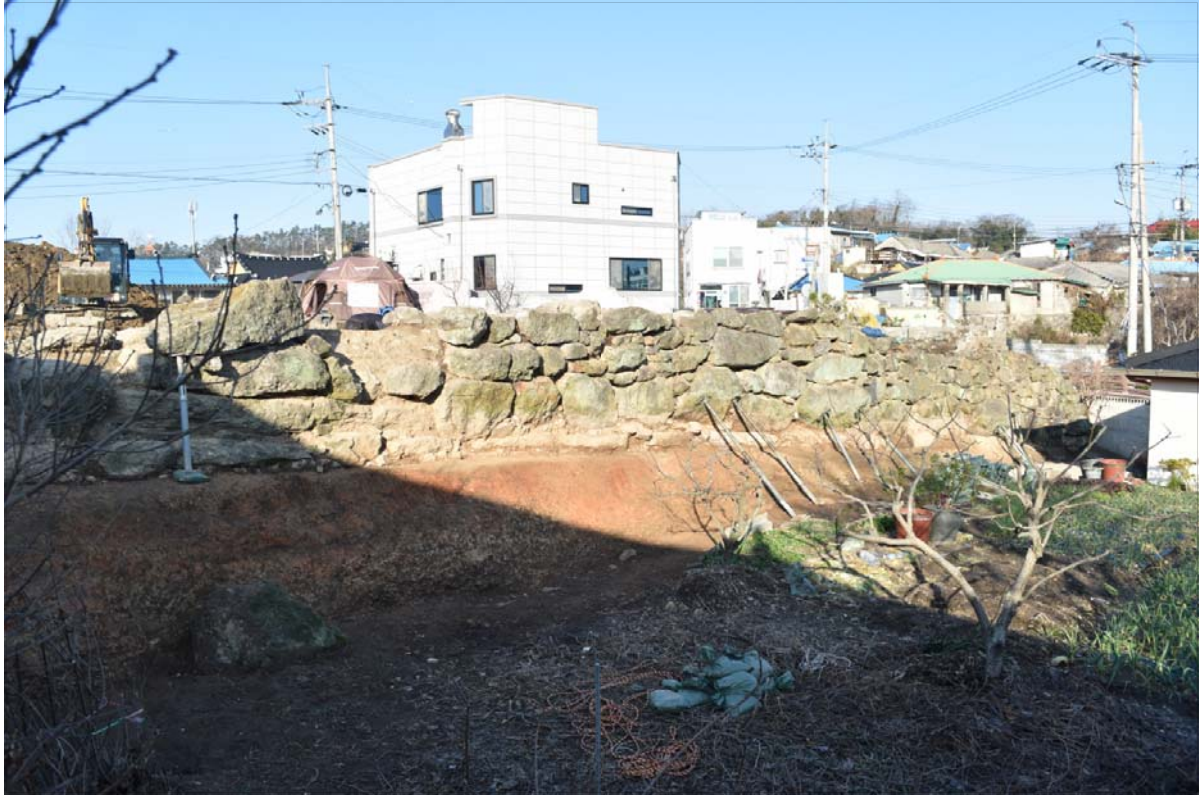
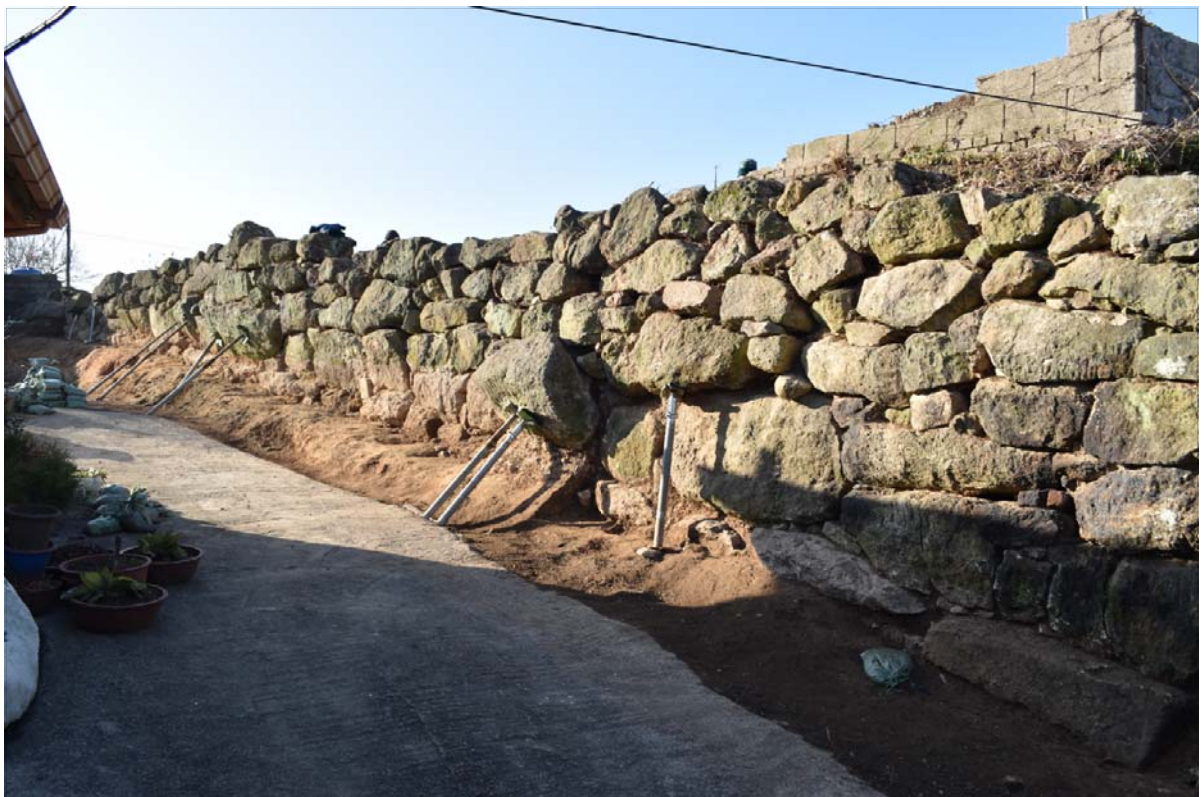
**성벽관련 유구**는 조사지역 동측 경계지역에서 잔존 성벽과 성벽 뒷채움, 잡석군이 확인되었다. 잔존 성벽은 조사지역의 북동측 경계에서 상부는 잡초 등으로 인해 가려져있는 상태였으며, 성벽의 기초부는 현대 폐기물이 포함된 토사가 쌓여있는 상태였다. 성벽에 대한 조사는 잡초와 폐기층을 걷어내는 방식으로 노출조사를 진행하였으며, 성벽이 지대석을 포함하여 2단~7단 가량이 잔존하고 있는 것으로 확인되었다. 또한 각자(刻字)가 있는 성돌이 확인되었다.

사진43. 북동측 잔존 성벽 조사 전(북동→남서)

사진44. 북동측 잔존 성벽 조사 후(동→서)

사진45. 북동측 잔존 성벽 조사 후(남동→북서)

사진46. 북동측 잔존 성벽 조사 후(북동→남서)

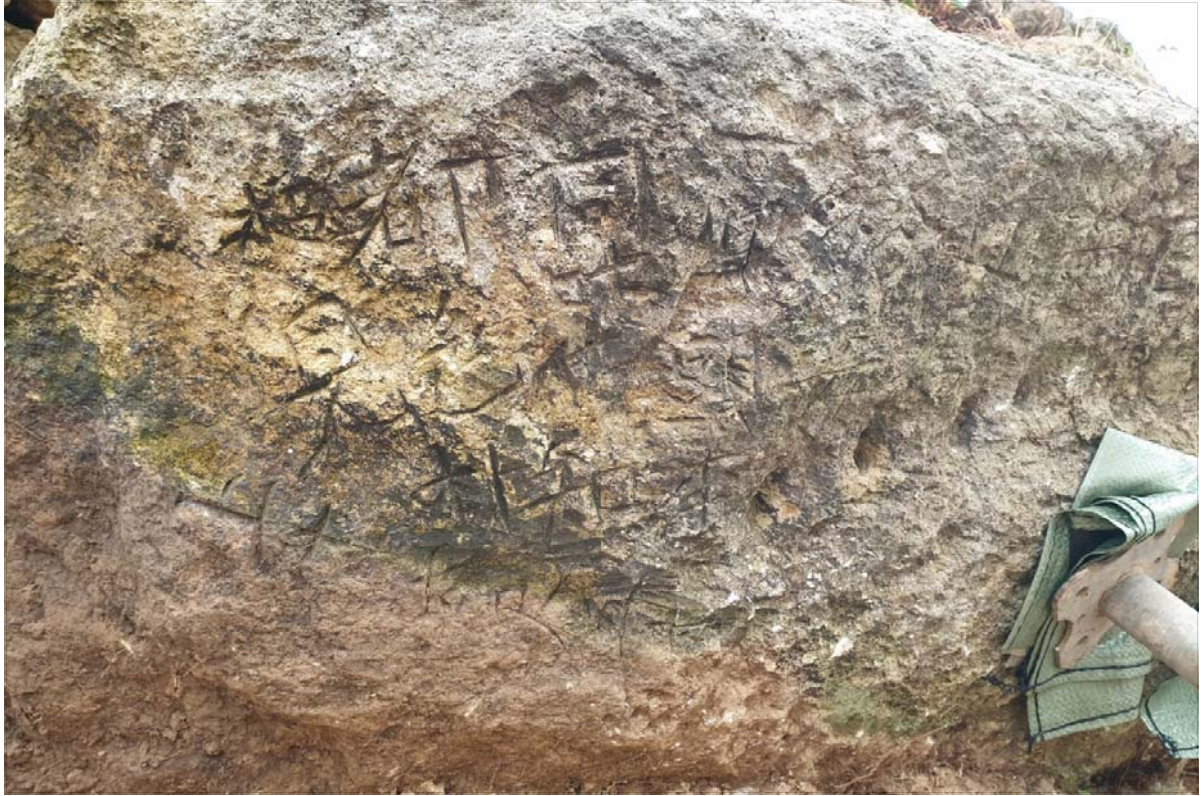
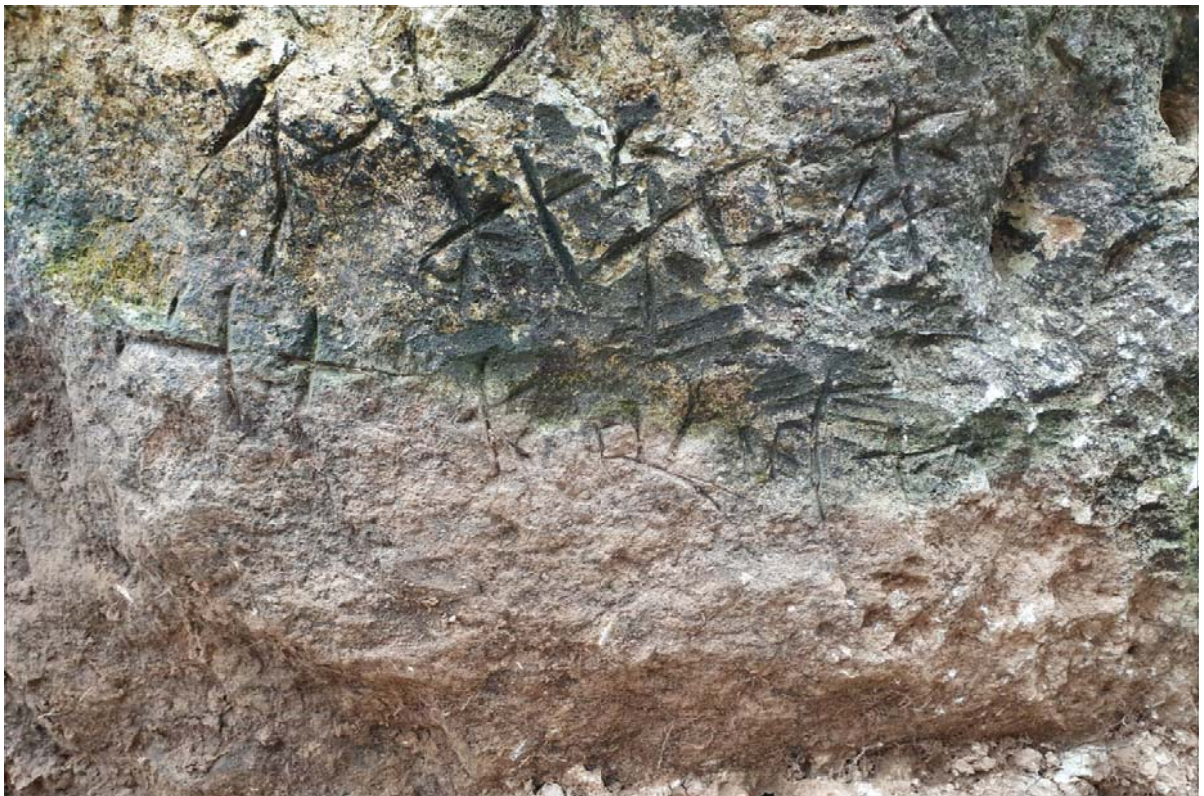
성돌의 각자는 약 22자가 새겨진 것으로 확인되었으나 판독이 가능한 글자는 일부분이며, 문자의 쓰기 방향 또한 2~3 가지로 볼 수 있어 전체적인 내용파악은 어려운 상태이다. 판독이 가능한 내용은 ‘上十六尺五寸’이 있으며, 都, 色, 朴, 知, 同 등의 판독 가능 문자가 확인되었다.

사진47. 북동측 잔존 성벽 각자(刻子)

사진48. 북동측 잔존 성벽 각자(刻子) 하단 - '上十六尺五寸'

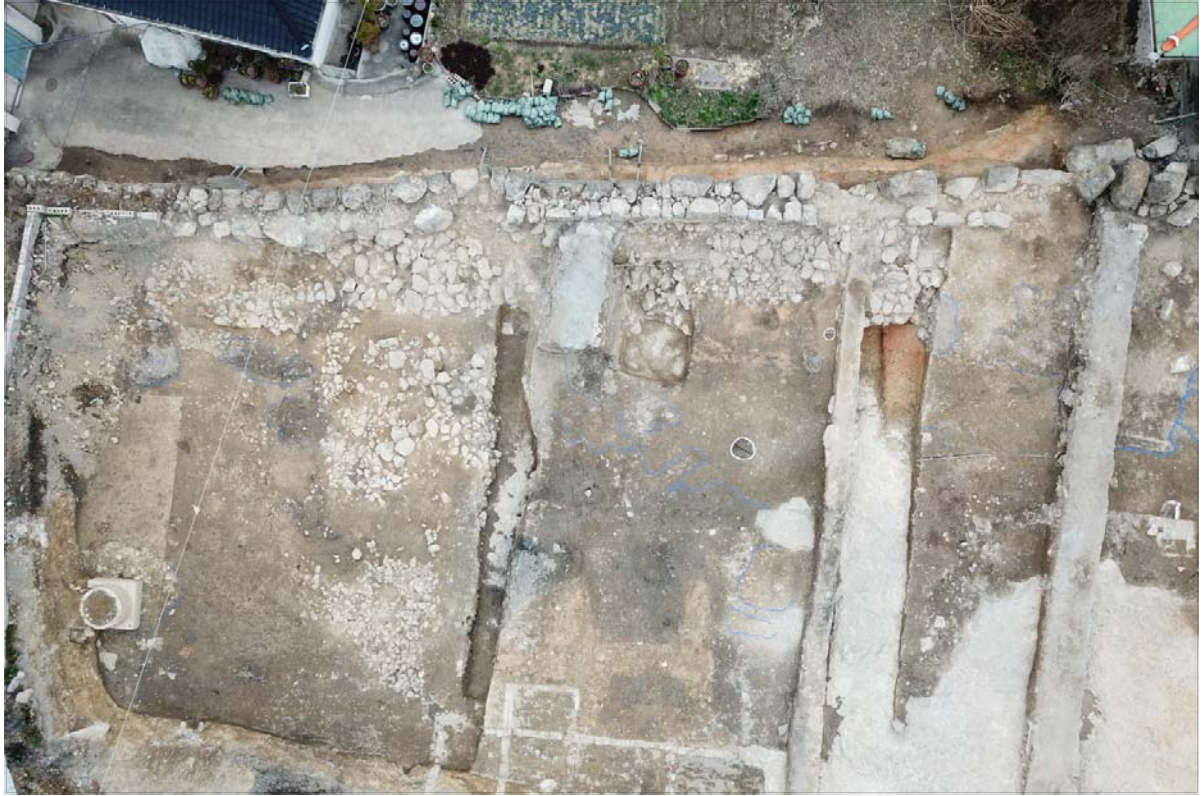
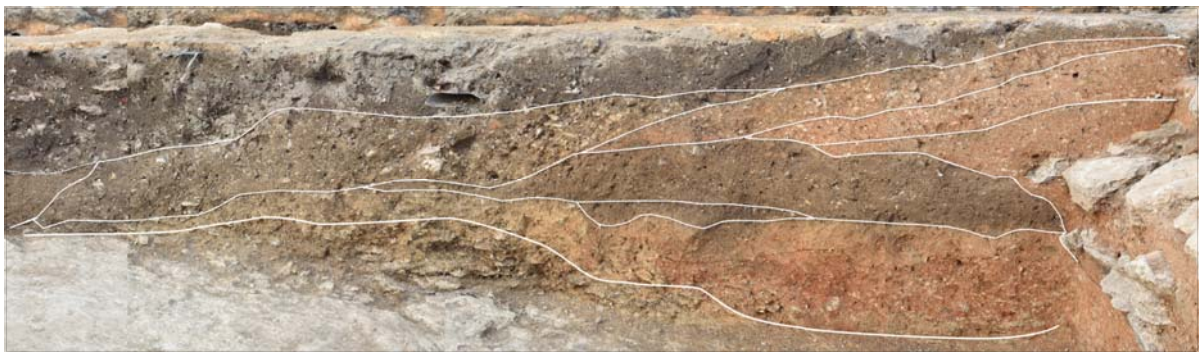
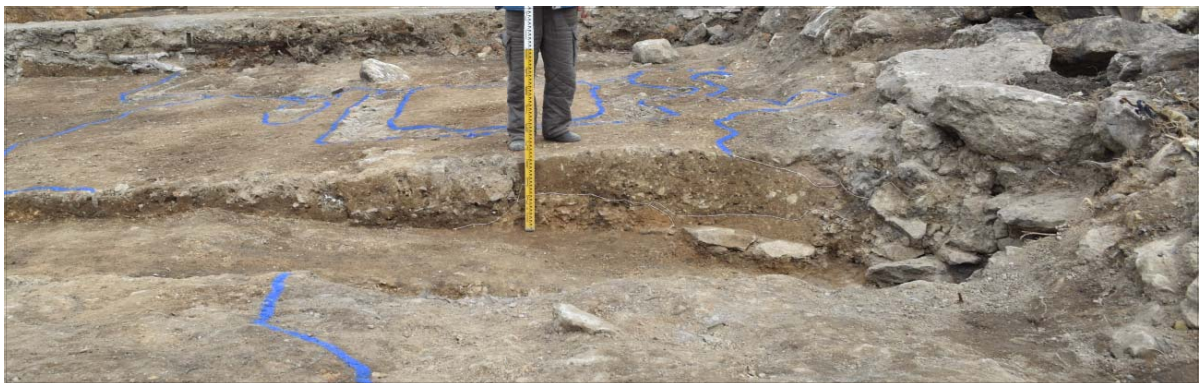
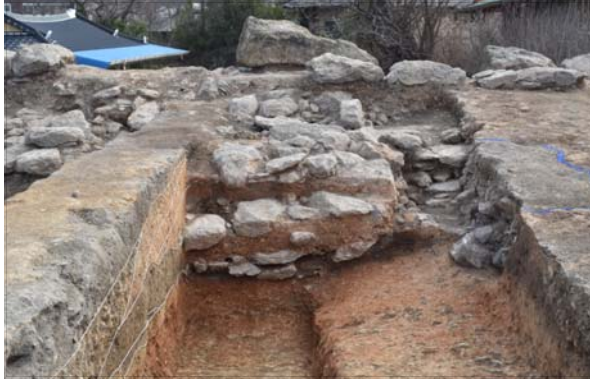
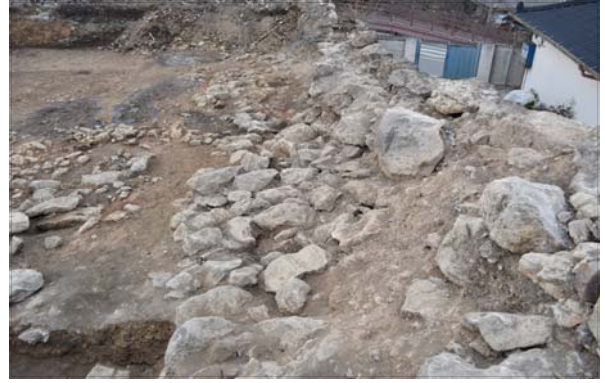
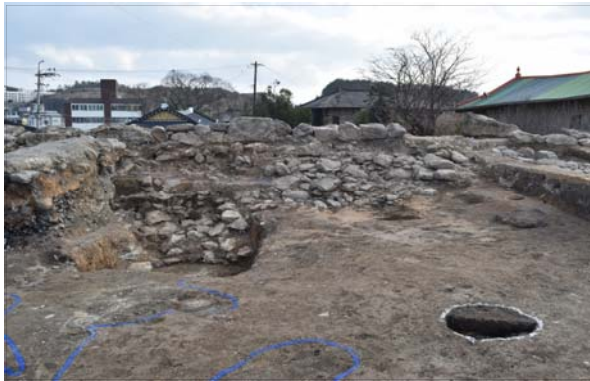
성벽 뒷채움 양상은 현대 교란으로 인해 상당부분이 훼손된 상태로 확인되었다. 기존 시굴트렌치를 이용하여 실시한 뒷채움 단면조사에서는 암반위에 얇은 잡석을 1층 깔고 그 위로 황갈색 풍화암반토를 성토한 양상과 퇴적층을 굴착하고 잡석과 적갈색 사질점토를 번갈아 층층이 쌓아올린 유사판축 양상의 조성방식이 확인되었다.

사진49. 성벽 뒷채움 노출 항공사진(왼쪽이 북쪽)

사진50. 성벽 뒷채움 관련 층위 양상1

사진51. 성벽 뒷채움 관련 층위 양상2

사진52. 성벽 뒷채움 유사판축 양상

사진53. 성벽 뒷채움 잡석 노출 양상

사진54. 성벽 뒷채움 잡석 노출 양상 입면

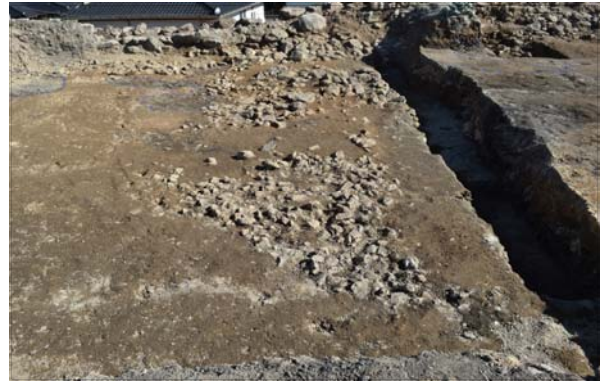
사진55. 성벽 뒷채움 추정 잡석군(서→동)

잡석군은 조사지역의 북동측에서 성벽 뒷채움 양상에서부터 서측으로 최대 약 10m 정도 범위까지 조성되어있는 것으로 볼 때 성벽 뒷채움과 관련된 것으로 추정된다. 잡석군이 노출되지 않은 부분은 갈색사질점토층이 노출되었다.
