해남의
고인돌

해남문화유산 총서 6

고인돌은 청동기시대의 대표적인 무덤 중 하나로서 우리나라의 대표적인 거석문화이다. 무덤방을 덮은 거대한 바위가 지상에 드러나 있고 그 밑에 받침돌, 묘역시설, 무덤방 등이 있는 구조를 가지고 있다. 해남군 관내에서는 118개소 940여기의 고인돌이 분포하고 있다.

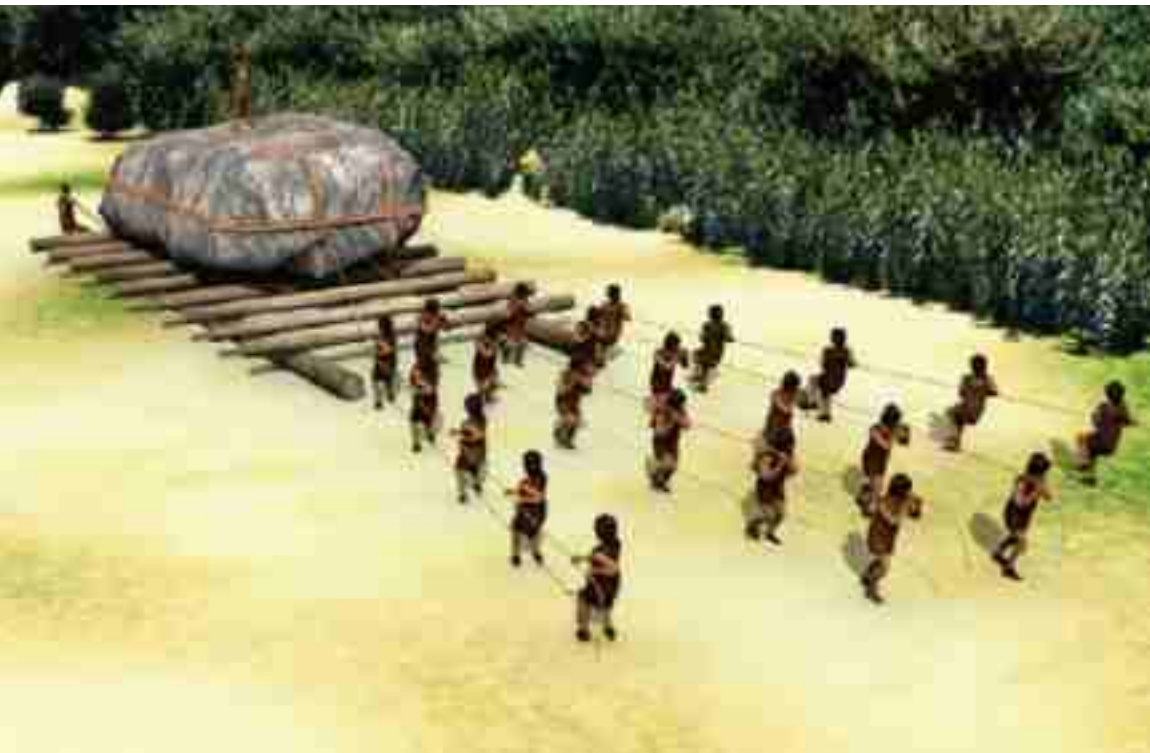
통나무를 이용한 덮개돌의 운반(신경숙, 2012, 「고인돌 축조기술의 교육적 활용에 대한 연구」, 『야외고고학』 13)

덮개돌의 운반은 힘의 장용 방식에 따라 뒤에서 미는 방법과 앞에서 끄는 방법, 그리고 자연적인 힘에 의존하는 방법 등으로 구분할 수 있다. 대부분의 고인돌은 채석장에서 다소 멀리 떨어진 곳에 위치하고 있으므로 운반을 위해 여러 방안이 고안되었다. 여러 개의 둥근 통나무를 두 겹으로 엇갈리게 깔고 덮개돌을 옮겨 놓아 끈으로 묶어 끈다거나 지렛대를 이용하는 방법이 사용되었는데, 무게가 가볍고 가까운 거리에는 지렛대식이나 목도식이, 먼 거리는 끌기식이 쓰여졌을 것이다. 하지만 고고학적 조사를 통해 드러난 운반도구는 일본 고분시대의 목제 슈라(修羅) 정도가 알려졌을 뿐, 통나무나 줄의 실물은 아직 확인되지 않았다.

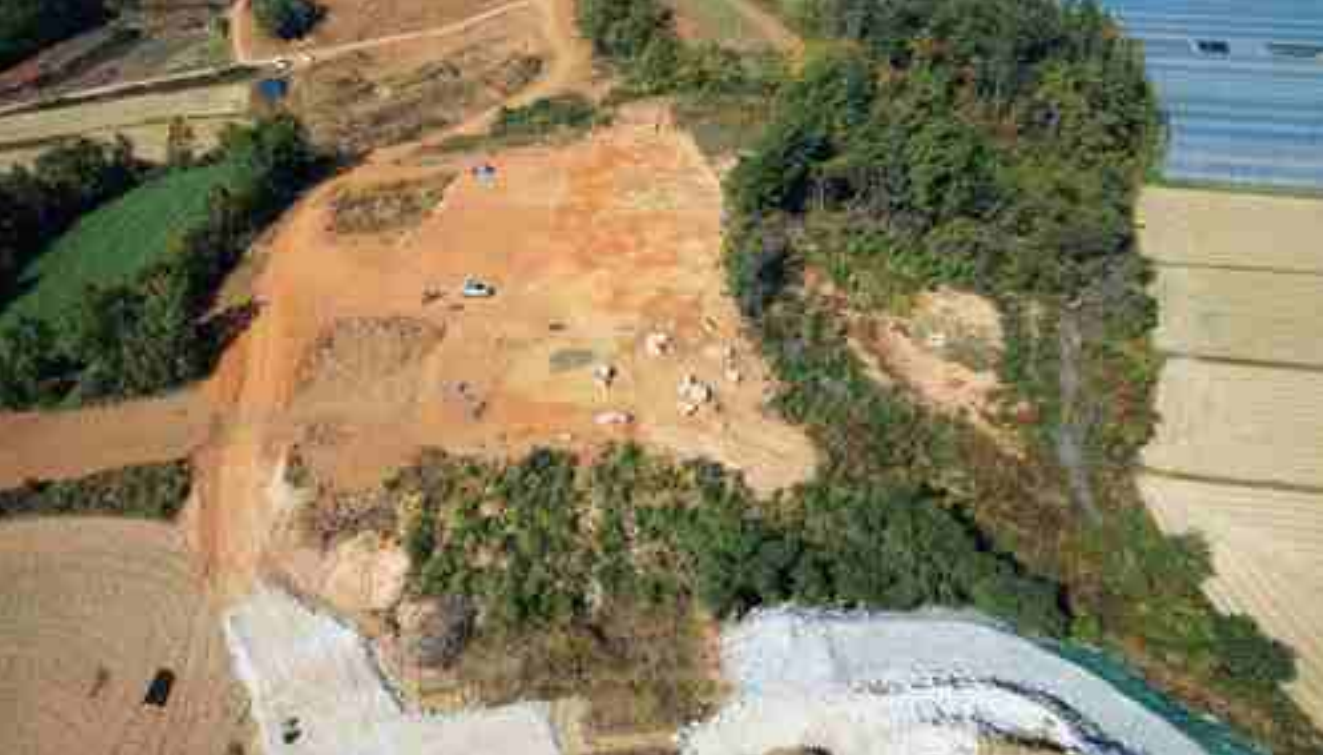
덕정리 월암고인돌군 원경(한강문화재연구원, 2017)

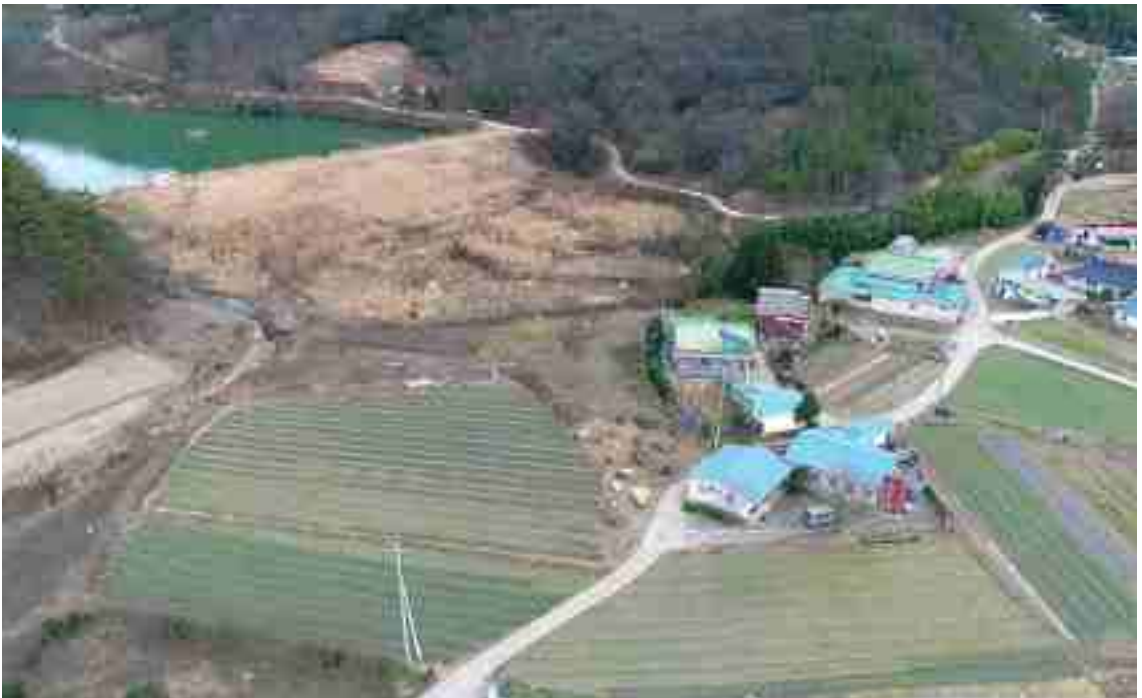
신안 고인돌군 전경(동-서)

고인돌은 신안리마을회관에서 동쪽으로 300여 m 떨어진 신안교회 앞 공터에 14기가 위치한다. 이곳은 덕음산에서 서쪽으로 흘러내린 완만한 산사면에 해당된다. 덮개돌은 북서-남동 방향을 따라 2열로 분포하고 있는데, 일부는 이동된 것으로 보인다. 무덤방이 묻혀있는 것을 제외하고 괴임돌이 1~5개 확인되고 있으며, 2·3·8·12호의 경우는 채석흔이 확인된다. 주민의 말에 의하면 30년 전 북쪽 밭에서 돌칼(石劍)이 출토되었다고 한다. 현재 신안리 고인돌군이라는 명칭으로 해남군 향토문화유산 제28호로 지정되어 있다.

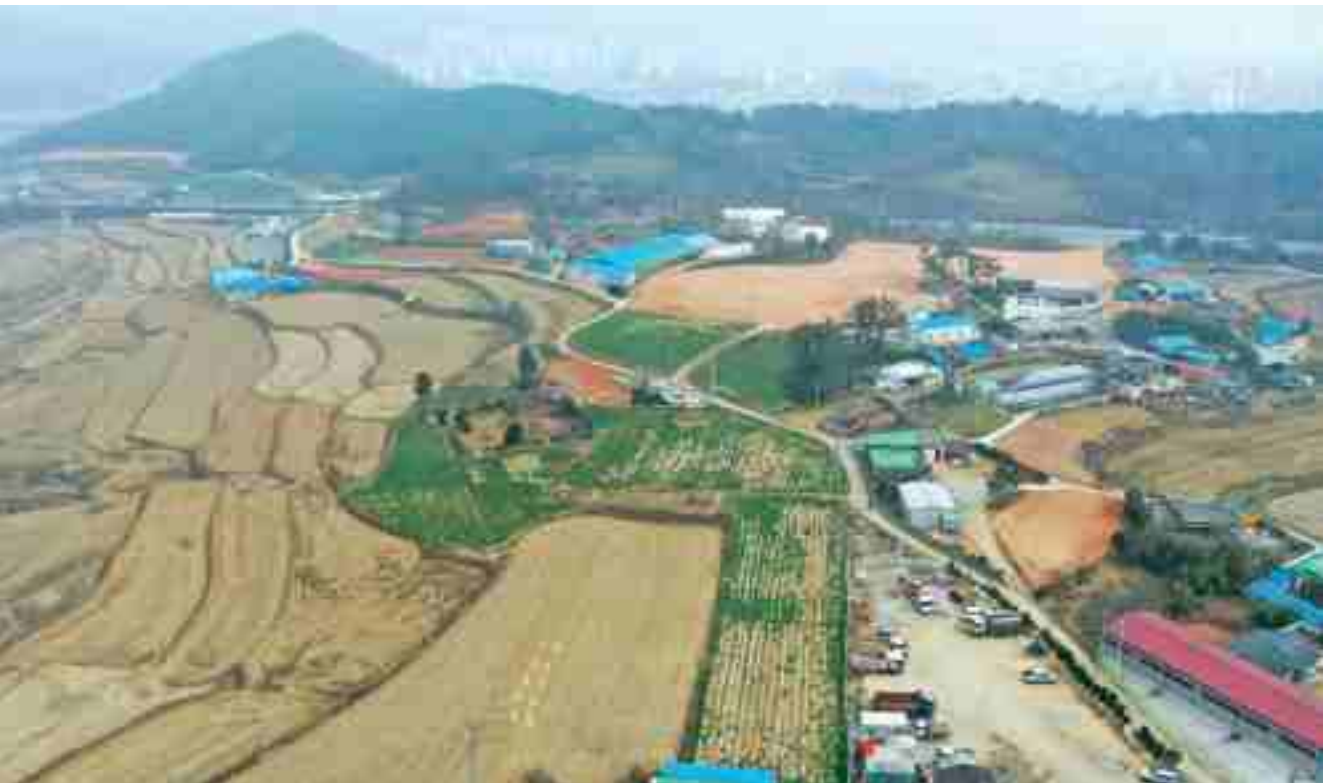
송용 고인돌군 전경(서→동)

고인들은 용전마을 입구에 있는 송용리회관에서 북쪽으로 230여 m 떨어진 밭에 10기가 위치한다. 이곳은 야산에서 서쪽으로 흘러내린 구릉의 사면부에 해당된다. 덮개들은 북서-남동 방향으로 열을 이루고 있다. 10기 중 5기는 원래 위치에 있는 것으로 확인되지만, 5기는 이동되어 한 곳에 모아져 있다. 1~5호는 논과 밭둑에 묻혀 있어 받침돌과 무덤방 구조를 파악하기 어렵다. 6~10호는 파손·이동되어 한 곳에 모아져 있어 정확한 현황 파악이 어려운 상황이나 관련된 무덤방은 남아있을 가능성이 커 보인다.

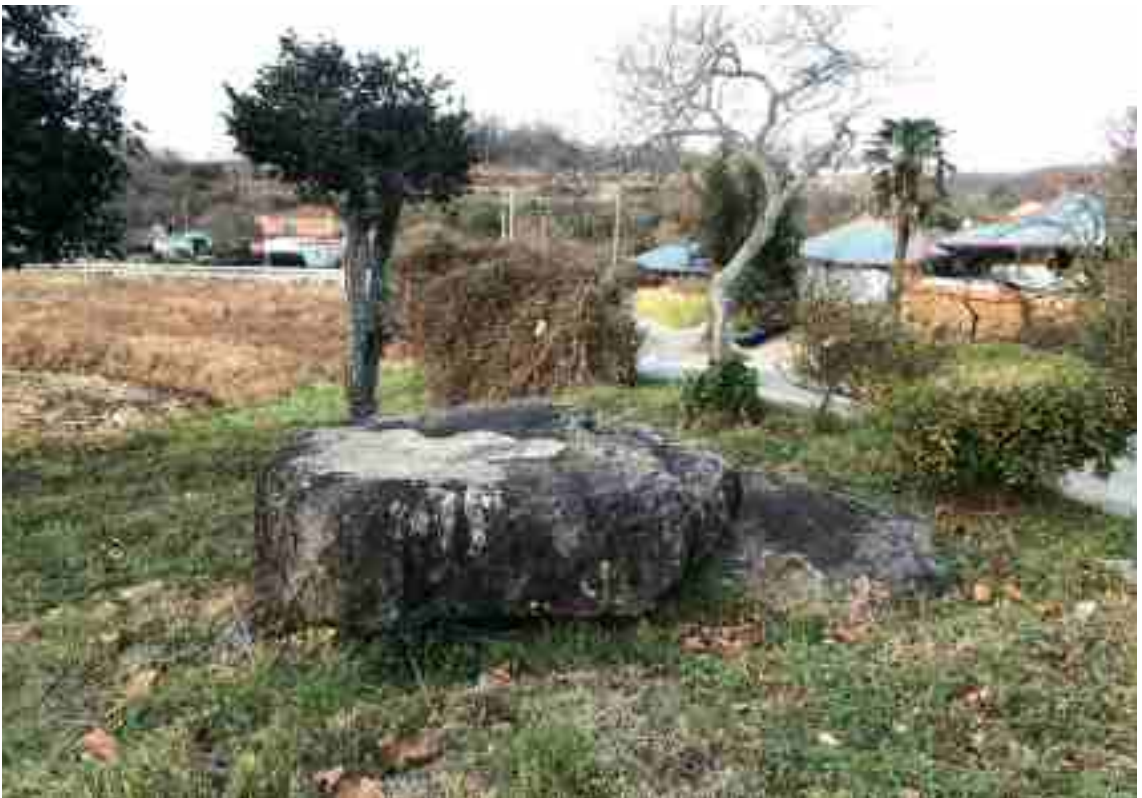
감당 고인돌군1 전경(좌: 1호, 우: 2호)

고인돌은 해남동부교회에서 남서쪽으로 400여 m 떨어진 감당마을 입구 표지석 주변에 2기가 위치하고 있다. 이곳은 옥녀봉에서 남동쪽으로 흘러내린 구릉의 말단부에 해당된다. 원래는 4기가 있었으나, 2기는 도로 개설로 인해 유실되고 2기만 남아있다. 남아있는 고인돌 2기는 덮개돌이 포개진 상태로 확인되었는데, 1호는 아래에 놓인 2호는 매몰되어 상면 일부만 드러나 있다.

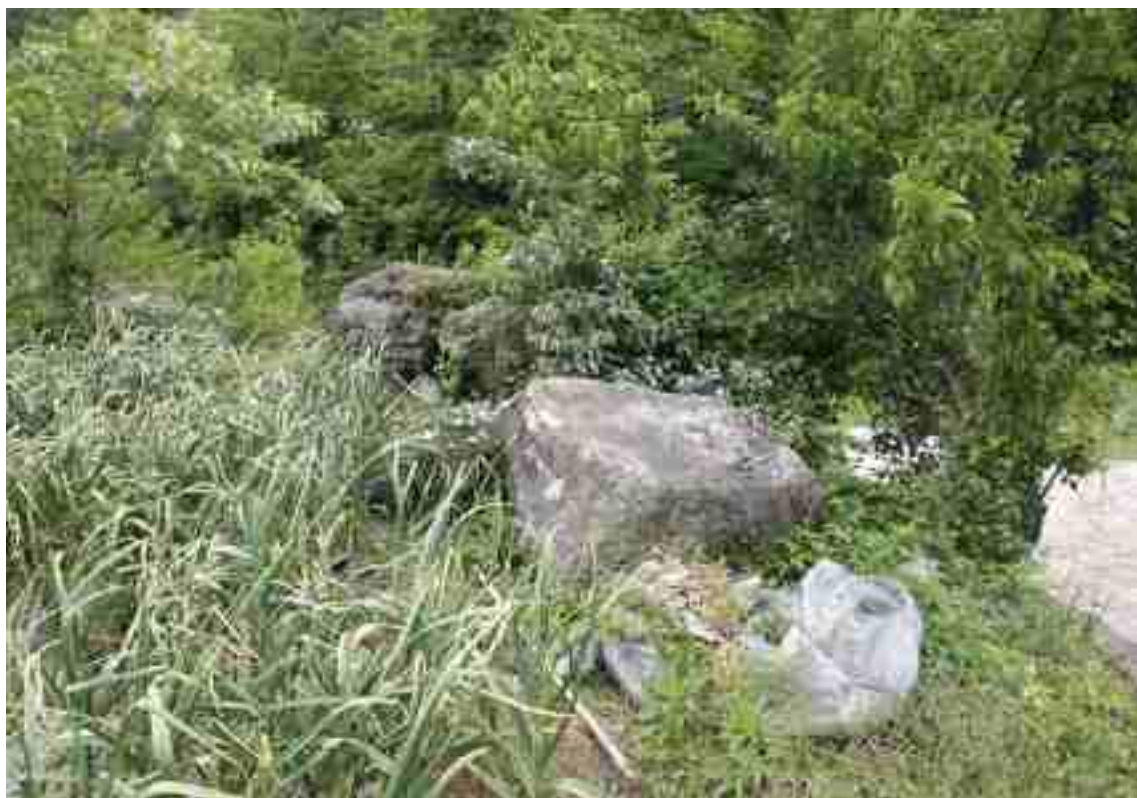
감당 고인돌군2 전경(좌: 2호, 우: 1호)

고인돌은 신흥리 감당 고인돌군1에서 북서쪽으로 480여 m 떨어진 밭둑에 2기가 위치한다. 이곳은 옥녀봉에서 남동쪽으로 뻗은 능선과 능선 사이의 계곡부 산사면에 해당되는 지역이다. 1호는 무덤방이 묻혀 있으며, 2호는 덮개돌 아래 큰 석재가 2개 있어 마치 받침돌처럼 보인다. 마을주민의 말에 의하면 산사면부에 있는 것을 이곳으로 옮겨 놓았다고 한다.

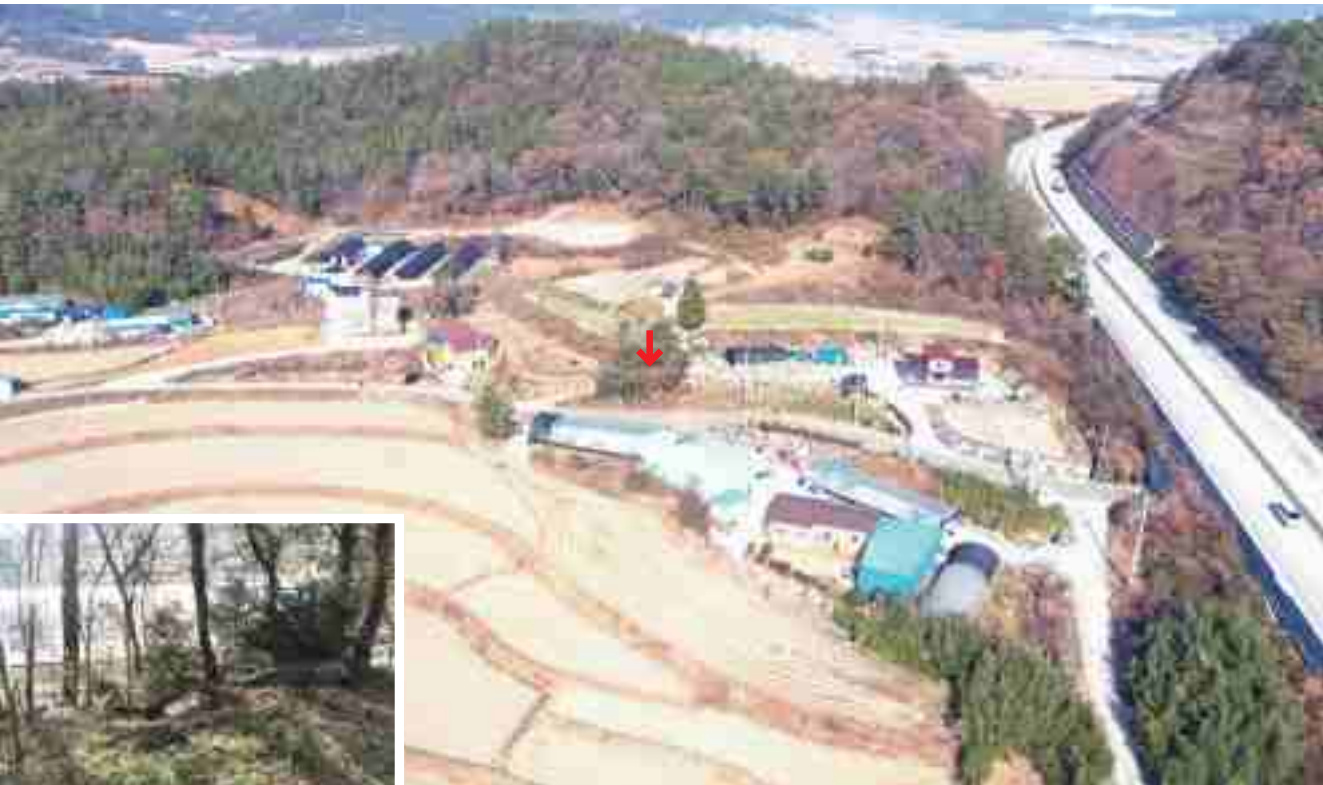
봉학 고인돌군 전경(남쪽에서), 고인돌 훼손 전경(左下)

고인들은 봉학마을 동쪽에서 진입하는 소로의 북쪽 산사면에 3기가 위치한다. 봉학리 회관에서 동쪽으로 250여 m, 땅끝대로에서 서쪽으로 100여 m 떨어진 지점이다. 이곳은 해발 72m의 낮은 야산에서 내려오는 남쪽 구릉 말단부에 해당되며, 주변을 조망할 수 있는 지점이다. 2002년 조사에서는 2기의 고인돌에서 받침돌이 드러났다고 보고하였으나 2017년과 이번 조사에서는 소로변 경사면에 기울어져 있어 확인되지 않았다. 덮개돌이 대부분 땅속에 묻혀 있어 정확한 현황 파악이 어렵다.

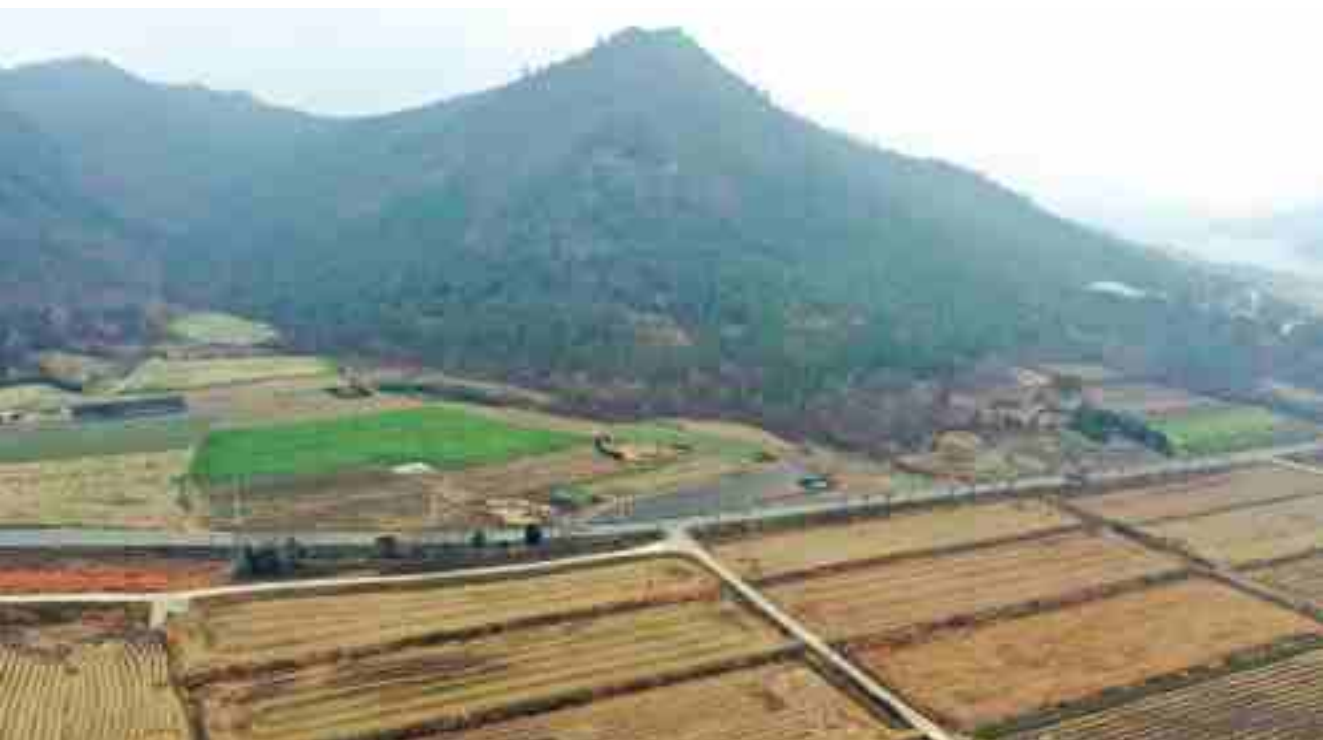
해창리 고인돌군 전경(북서쪽에서)

고인돌은 화산면소재지에서 ‘연정리 고인돌군’을 지나 북동쪽 도로를 따라 1.2km 떨어진 장흥임씨 묘에서부터 동쪽으로 200여 m 범위에 9기가 위치하고 있다. 이곳은 야산에서 북쪽으로 흘러내린 산사면 말단부에 해당되는 지역이다. 1986·1996·2002년에는 16기로 보고되었으며, 2017년 조사에서 14기가 잔존하는 것으로 확인된다. 금번조사에서는 지형이 훼손되어 일부가 멸실된 것으로 확인되었다. 덮개돌은 대체로 둥고선과 나란하게 동-서 방향 1열로 분포하고 있다. 1·2·4·8호에서 받침돌이 1~4개가 확인되고, 나머지는 묻혀 있어 정확한 현황 파악이 어렵다.

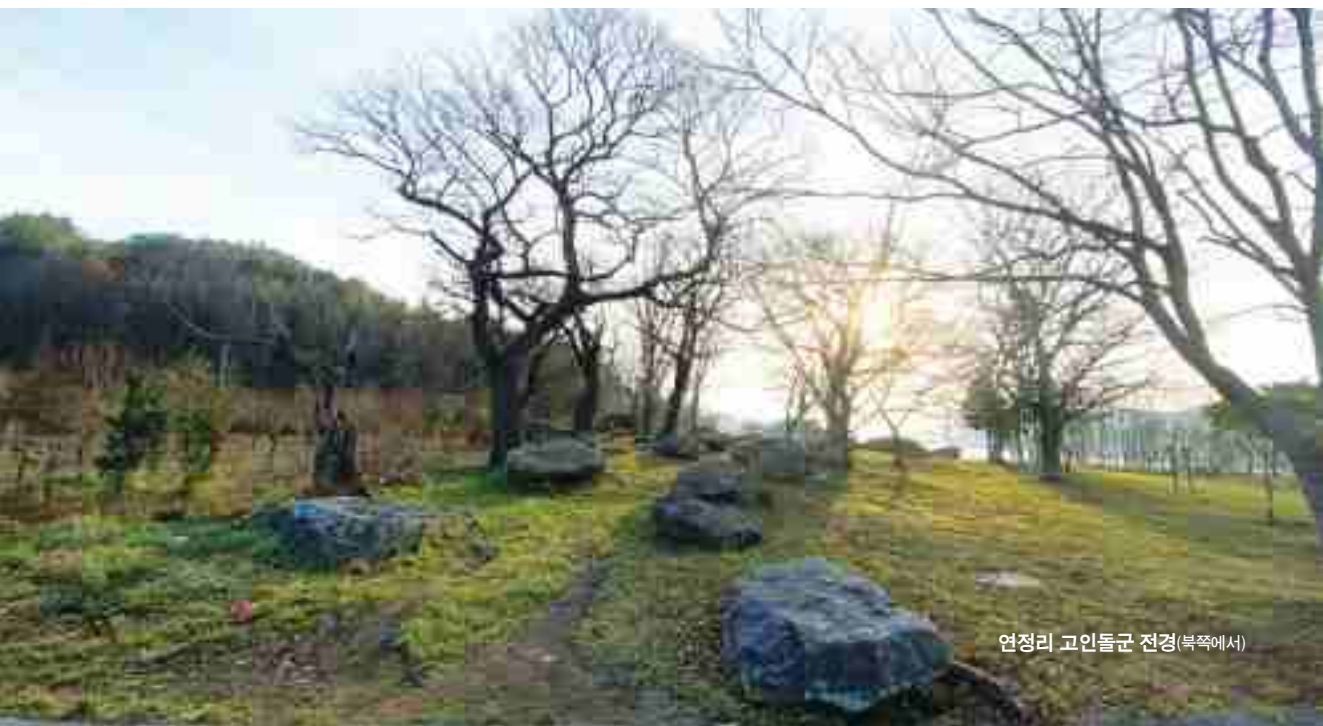
연정리 고인돌군 전경(북쪽에서)

고인돌은 화산면사무소 북쪽에 있는 연화제를 지나 1.6km 떨어진 석정마을 입구에 48기가 위치한다. 이곳은 야산에서 북서쪽으로 흘러내린 산사면의 말단부 평지로 유적의 앞쪽에 연화저수지가 위치한다. 고인돌 중 일부 깨지거나 기울어진 것도 있으나 '전라남도 기념물 제16호'로 지정되어 있어 양호한 상태로 보존되어 있다. 이 유적은 1986년 석정 고인돌군으로 보고되었으나 2002년 행정구역명에 따라 '연정리 고인돌군'으로 유적명이 정정되었다. 덮개돌은 북동-남서 방향을 취하고 있으며 전체적으로 삼각형의 형태를 가지며 모여있다. 덮개돌의 평면형태는 타원형이 가장 많고 장방형, 제형, 삼각형 등 다양하게 확인된다. 48기 중 23기에서 받침돌이 확인되고 있는데, 5~6개가 확인되기도 한다. 2호는 성혈(聖血)이 2개 있고, 7·24호에서는 무덤방으로 보이는 석재가 확인된다. 가장 큰 고인돌은 35호로, 평면형태는 타원형이고, 규모는 540×300×130cm 이다.

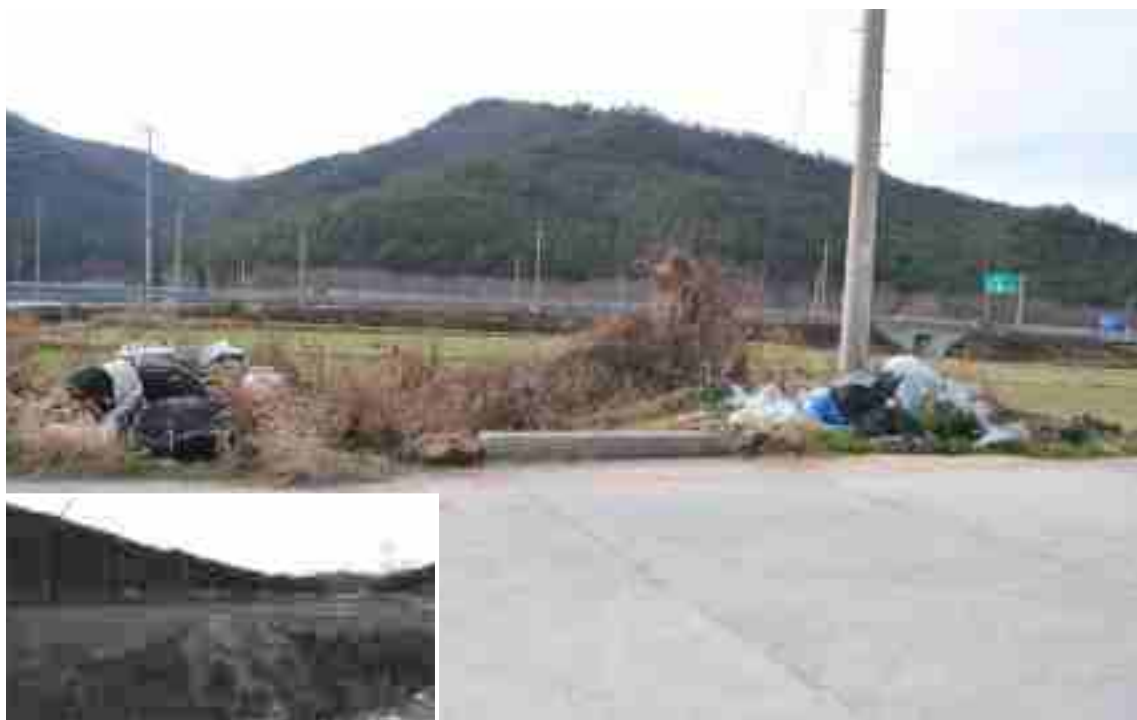
구시리 오시골 고인돌군2 채석관련 석재 전경

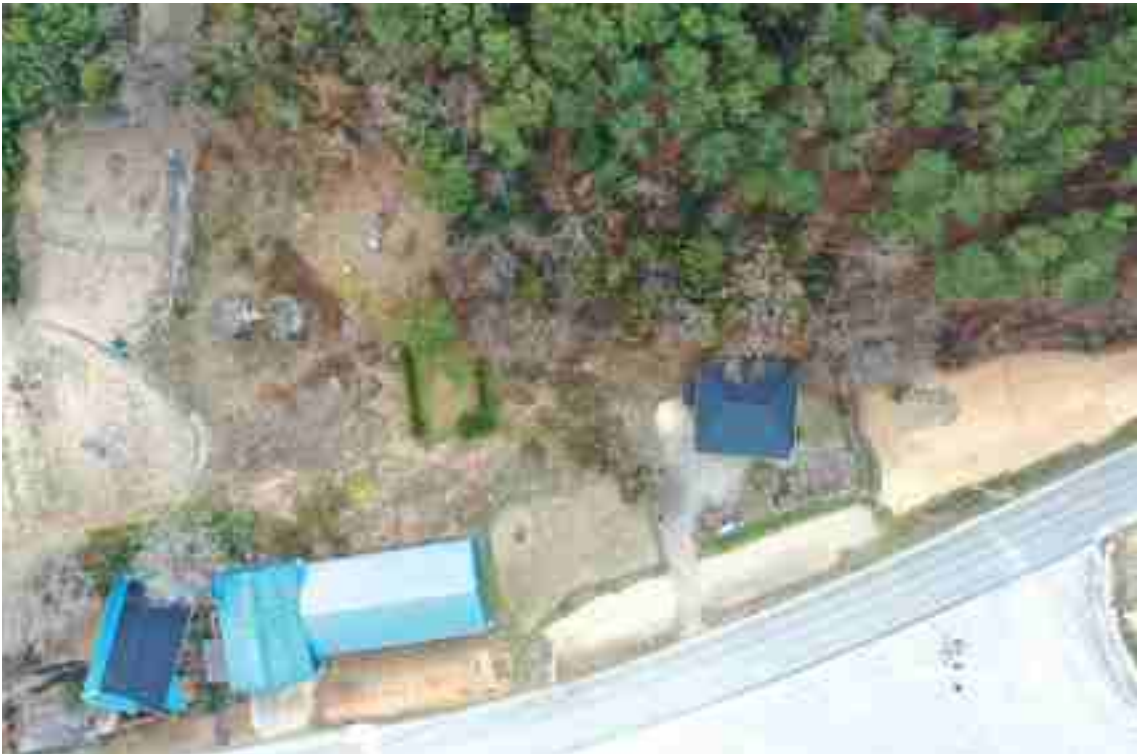
구시리 하구시 고인돌군2 전경(위에서)

해남-완도간 도로(국도 13번)에서 화산면과 현산면의 경계지점에 장고개가 있으며 이곳에서 1km 정도 더 가면 하구시마을이 위치한다. 고인돌은 하구시마을 김○○씨의 묘, 주변 민가 등에서 총 8기가 확인된다. 고인돌은 규모가 큰 1~3호가 각각 덮개돌의 방향과 직각인 북서-남동 방향으로 1열을 이루고 있으며, 4·5호 고인돌은 덮개돌의 방향과 평행하게 2열로 배치되어 있다. 한편 6호 고인돌은 군집지역에서 200m 떨어져 자리하고 있다.

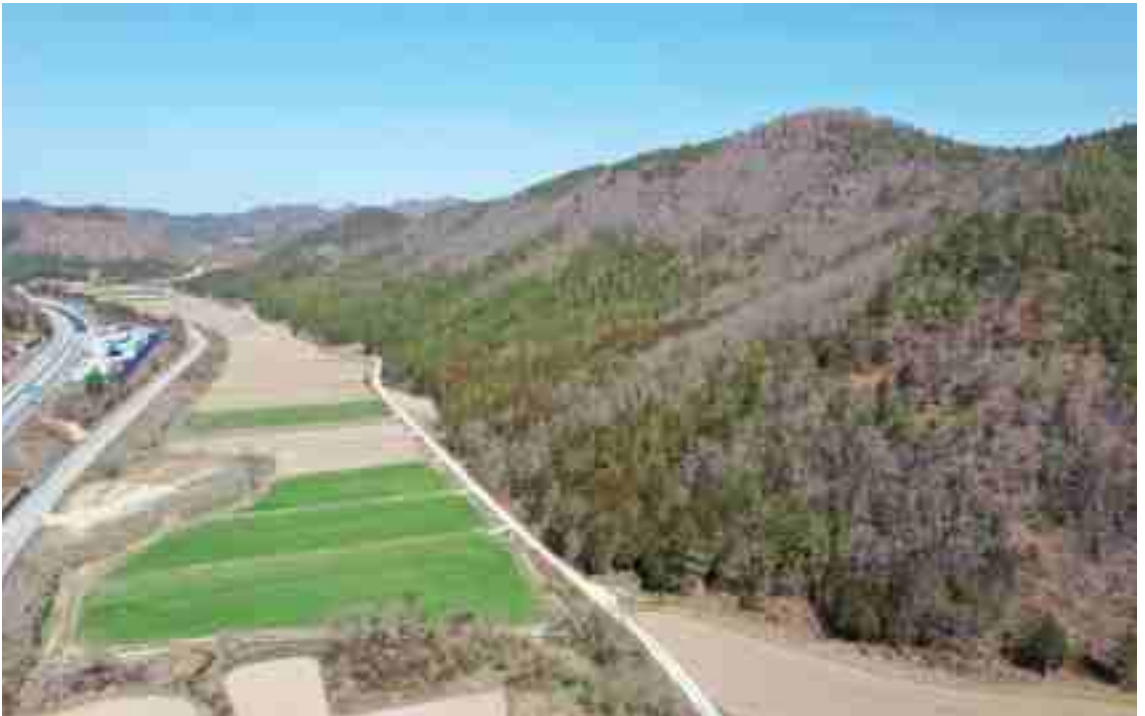
읍호리 · 황산리 고인돌군 전경(남쪽에서)

고인돌은 성매교차로에서 황산교차로로 가는 13번 국도에서 북쪽으로 100여 m 떨어진 산사면 1.2km 범위에 200여 기가 위치하고 있다. 이곳은 배암골이라 불리는 성매산의 남동쪽 산사면에 해당되며, 자연석과 혼재되어 있다. 확인된 고인돌의 덮개돌 중 가장 큰 3호의 규모는 610×500×120cm이고, 평면형태는 타원형이다. 산지의 말단부에는 고인돌과 함께 채석흔이 있는 석재들이 밀집되어 분포하고 있으며, 일부는 경지정리 과정에서 이동된 덮개돌도 포함된 것으로 보인다. 고인돌군의 북쪽 정상부에서는 채석장이 확인되는데, 덮개돌을 채석한 흔적이 있는 암반이 분포하고 있다.

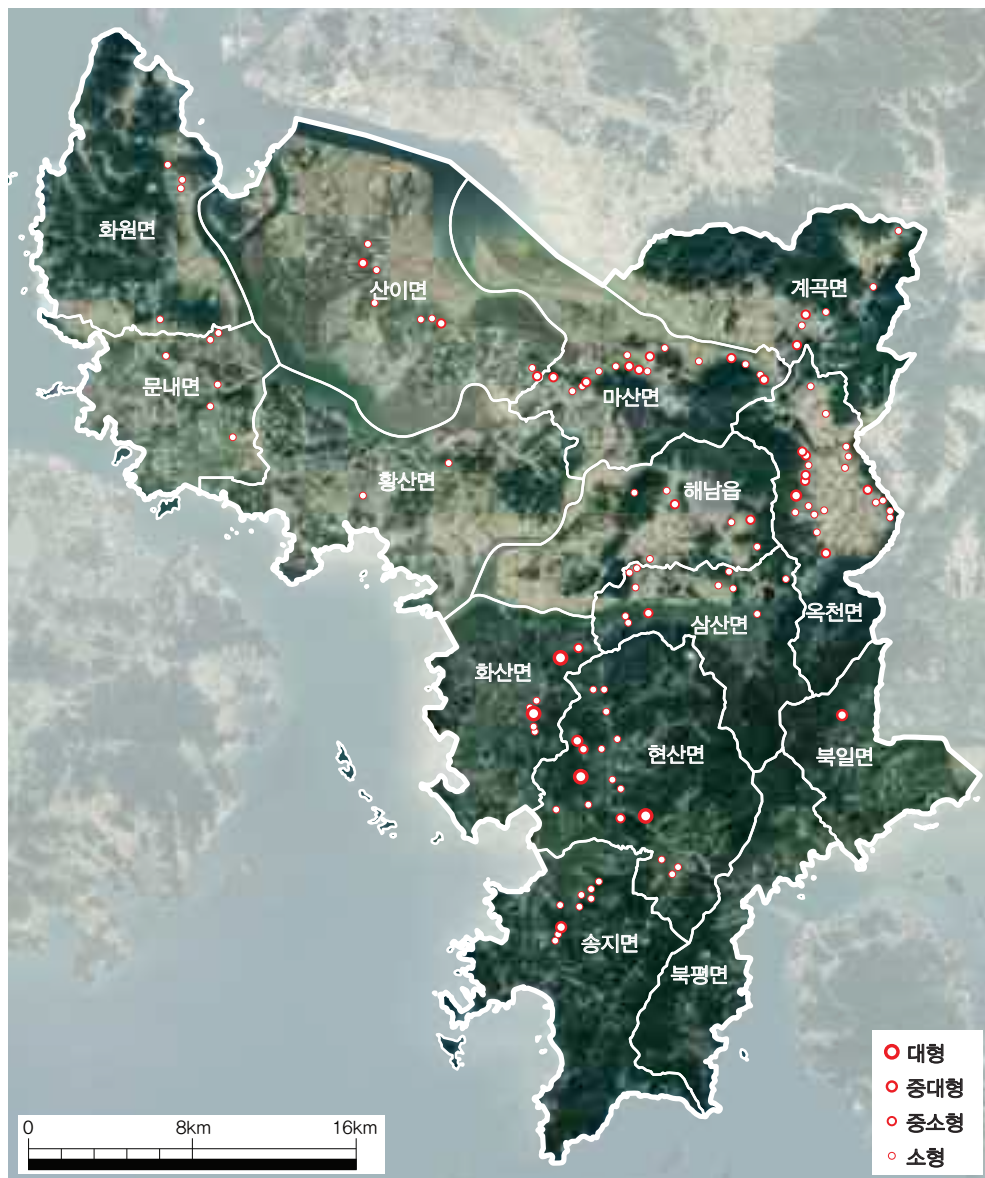
그림 1. 해남군 고인돌 분포 현황
