해남 이진성지  
시굴조사 용역 약보고서

2022. 08.

1. 조 사 명 : 해남 이진성지 시굴조사용역 (허가 제2022-0528호)

2. 유적위치 : 전남 해남군 북평면 이진리 1227번지 일원

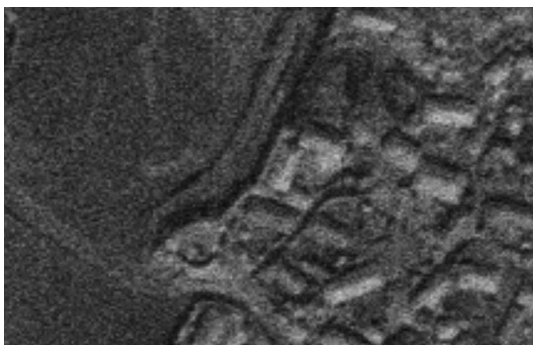
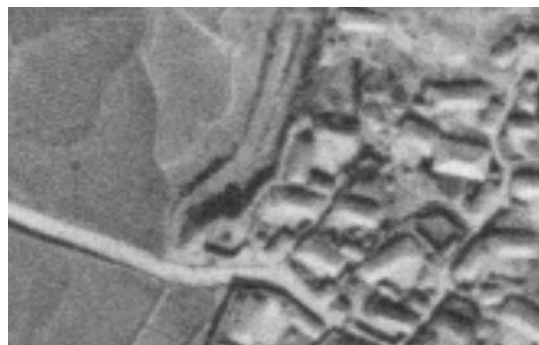
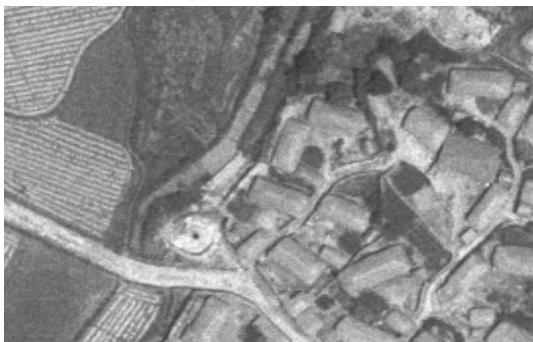
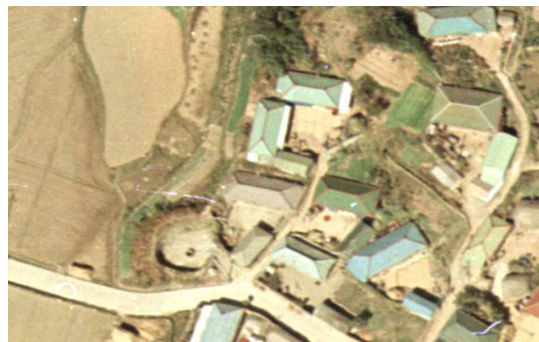
사진 1. 이진성지 서문 웅성부(1969년)

사진 2. 이진성지 서문 웅성부(1972년)

사진 3. 이진성지 서문 웅성부(1976년)

사진 4. 이진성지 서문 웅성부(1987년)

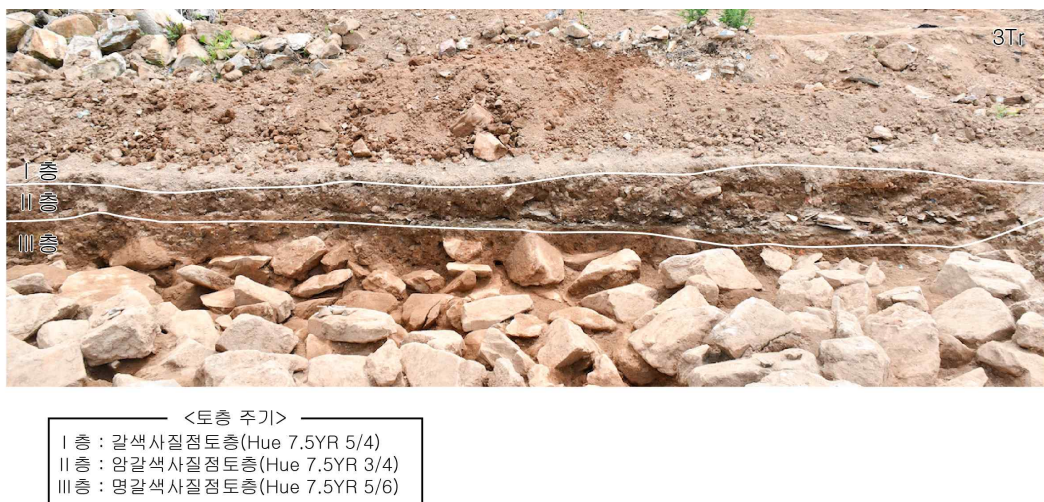
도면 10. 조사지역 기준토층(Tr.3)

조사구역에서 나타나는 토층양상은 3개 층으로 구분되며, I 층-갈색사질점토(표토층) → II 층-암갈색사질점토(이전 건물이 들어선 교란층) → III 층-명갈색사질점토(바닥·성토층)로 확인하였다.

I 층은 표토층으로 경작지로 사용되며 형성된 것으로 최근까지 밭으로 사용되었다. II 층은 교란층으로 밭으로 사용되기 이전 현대식 건물이 위치한 것으로 보인다. 암갈색사질점토 사이에 시멘트와 슬레이트(slate) 등이 섞여있어 현대식 건물이 위치한 것으로 판단하였다. III 층은 바닥층으로 성벽과 관련된 성토층 위에 지대석 및 할석이 깔려 있는 것으로 추정되며, 혹은 조선시대 건물이 위치한 건물지 바닥으로 생각된다. 조사지역 대표층위는 트렌치 3 양상으로 아래와 같이 확인되었으며, 조사 시 확인된 유물이 조선시대 유물이 많아 유구가 확인된 곳을 중심으로 정밀발굴조사를 실시해서문 주변 기저부 시설 확인 및 성의 설치 시기 등을 확인해야 한다고 판단된다.

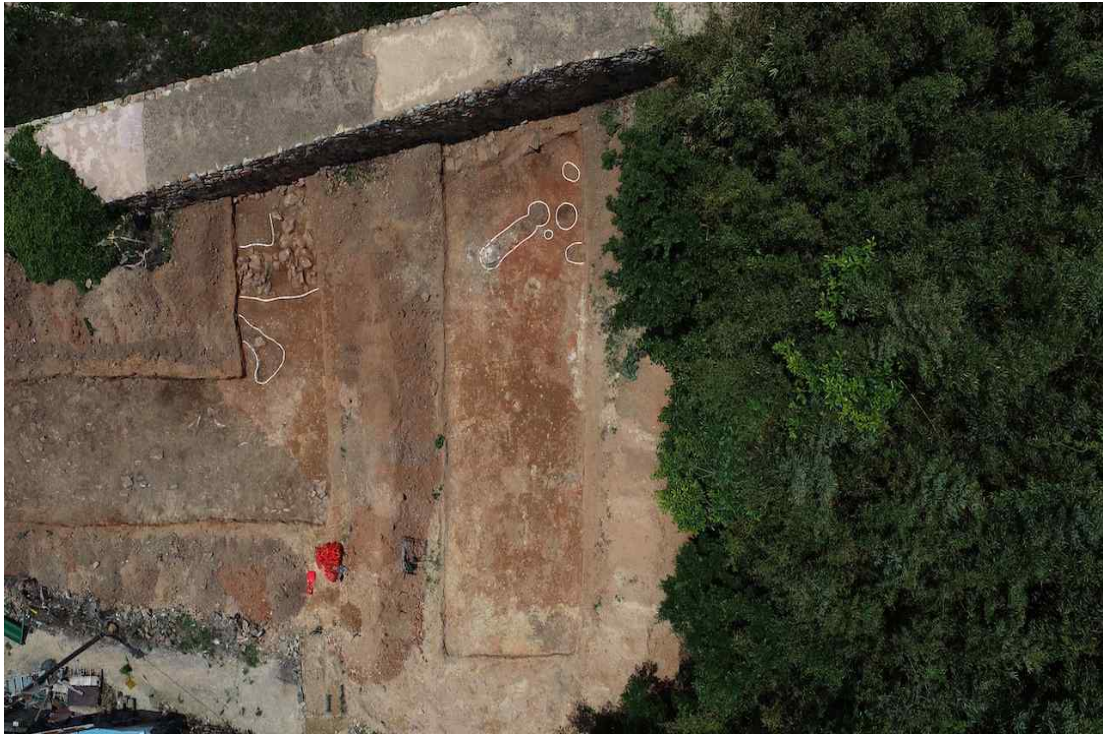
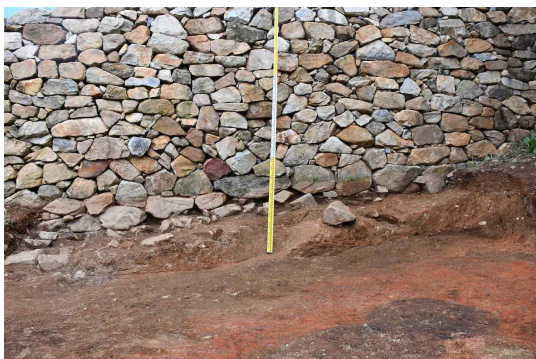
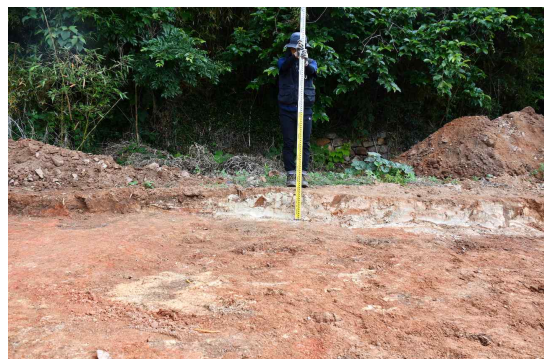
사진 5. 서문지 트렌치 1 조사 후 전경

트렌치 1은 서문지 조사지역의 북쪽에 위치하며 장축은 북서-남동 방향으로 형태는 제형(梯形)이다. 크기는 5×15m이며 높이는 30cm이다.

퇴적양상은 3단계로 나누어지며, I 층 표토층은 갈색사질점토(Hue 7.5YR 5/4)으로 최근 발경작을 하며 형성되었다. II 층은 암갈색사질점토(Hue 7.5YR 3/4)로 퇴적층이다. 두께는 약 25cm이며 사면퇴적이 진행되며 형성된 것으로 보인다. III 층은 바닥층으로 등색사질점토(Hue 7.5YR 7/6)이며, 성벽을 다시 쌓으며 성토한 층이 확인되었다. 조사 시 초석 1기와 수혈이 확인되었으며, 기와편과 자기편이 확인되었다.

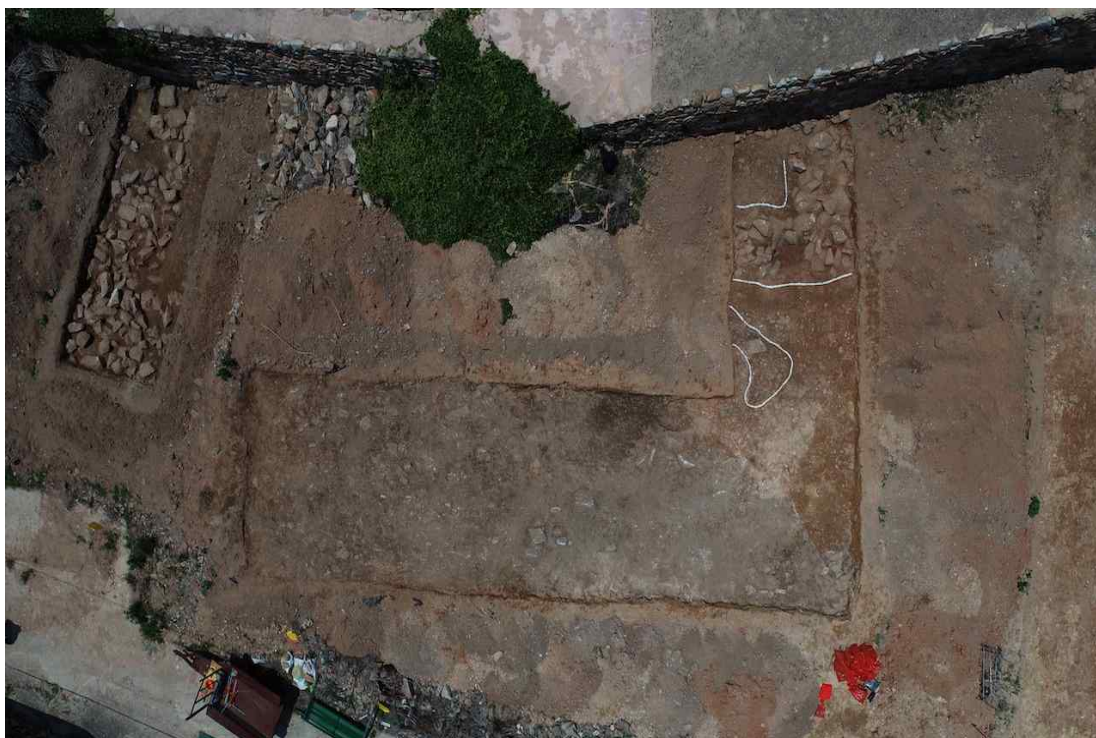
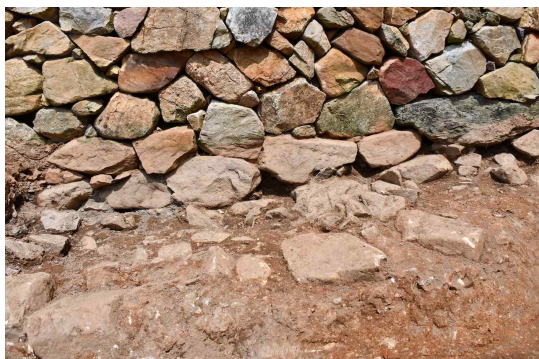
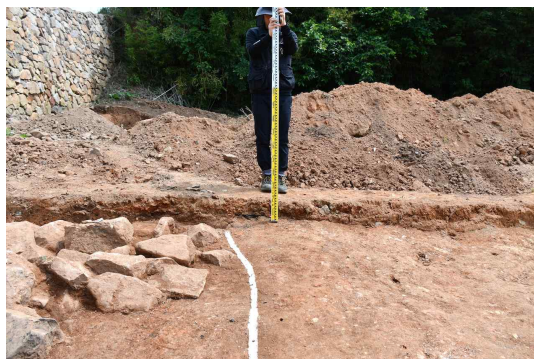
사진 8. 서문지 트렌치 2 조사 후 전경

트렌치 2는 서문지 조사지역의 중앙에 위치하며 장축은 북서-남동 방향으로 형태는 ‘ㄱ’자형이다. 크기는 16×10m이며 높이는 40cm이다.

퇴적양상은 트렌치 1과 같은 양상으로, I 층 표토층으로 갈색사질점토(Hue 7.5YR 5/4)으로 최근 발경작을 하며 형성되었다. II 층은 암갈색사질점토(Hue 7.5YR 3/4)로 퇴적층이다. 두께는 약 15cm이며 사면퇴적이 진행되며 형성된 것으로 보인다. III 층은 바닥층으로 등색사질점토(Hue 7.5YR 7/6)이며, 성벽을 새로 쌓을 때 새로 성토된 층도 함께 확인되었다. 성벽관련 시설과 수혈이 확인되었으며, 기와편과 자기편이 확인되었다.

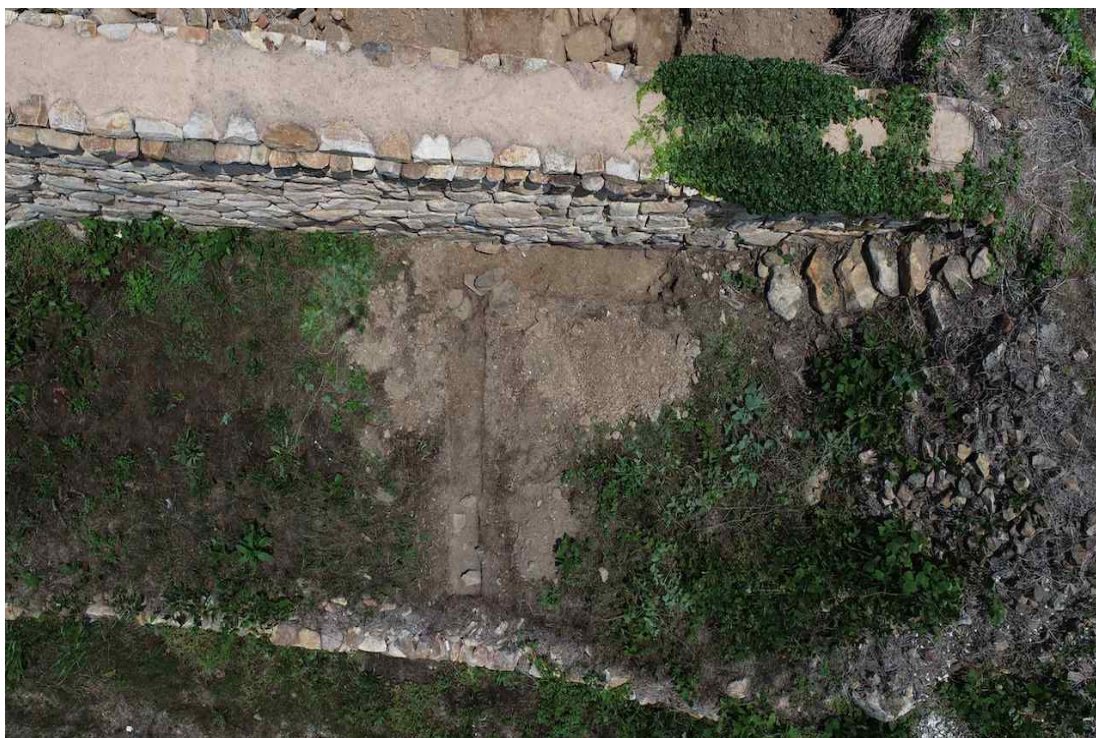
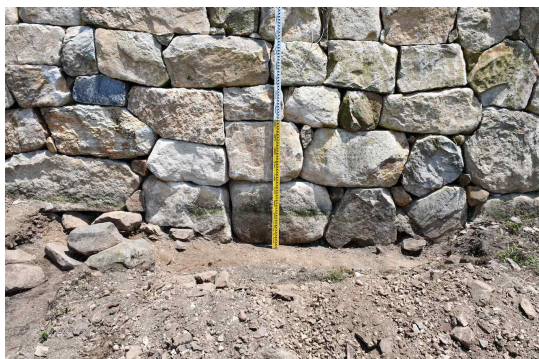
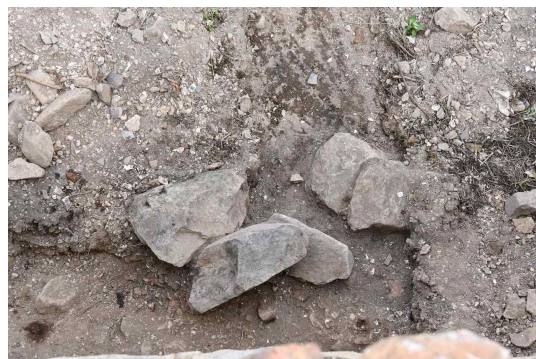
사진 14. 서문지 트렌치 4 조사 후 전경

트렌치 4는 서문지 조사지역의 남서쪽에 위치하며 장축은 북서-남동 방향으로 형태는 ‘ㄱ’자형이다. 크기는 0.5×5m이며 높이는 30cm이다.

퇴적양상은 3단계로 나누어지며, I 층은 표토층은 갈색사질점토(Hue 7.5YR 5/4)으로 최근 발경작을 하며 형성되었다. II 층은 흑갈색사질점토(Hue 7.5YR 3/2)로 퇴적층이다. 두께는 약 20cm이며 자연퇴적이 이루어진 것으로 보인다. III 층은 바닥층으로 등색사질점토(Hue 7.5YR 6/4)이며, 새로 성벽을 쌓기 전 밭 등으로 사용하기 위해 원지형의 훼손이 일어났으며, 외벽 아래 박석이나 지대석은 확인되지 않았다. 주변에서 조선시대 자기류가 일부 확인되었다.

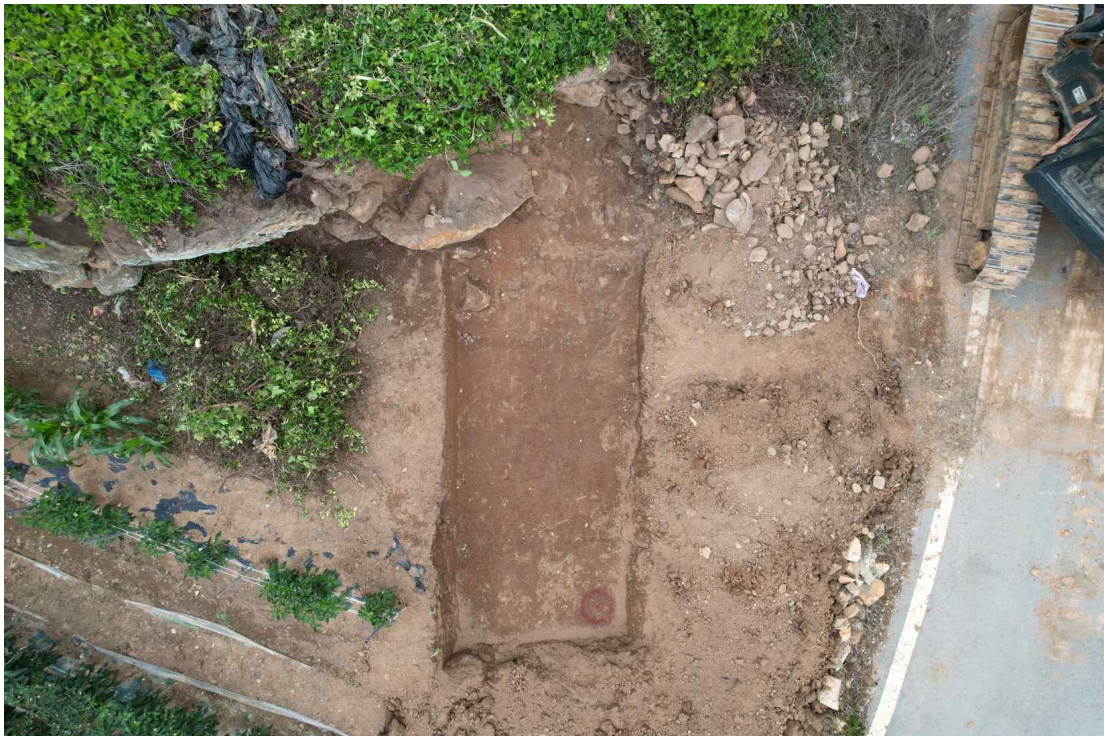
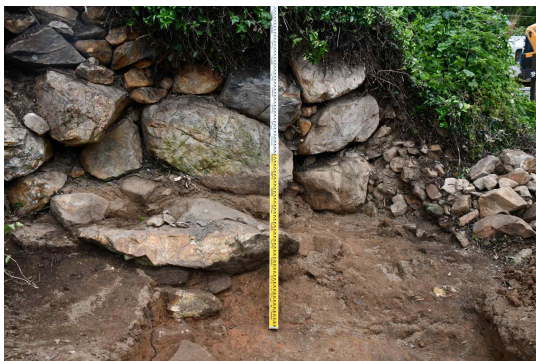
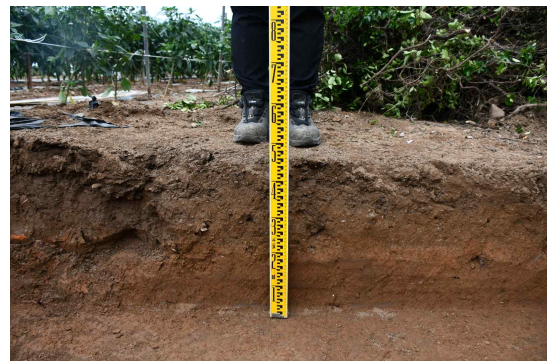
사진 17. 남문지 트렌치 1 조사 후 전경

트렌치 1은 남문지 조사지역의 중앙에 위치하며 장축은 북-남 방향으로 형태는 직사각형이다. 크기는 2×6m이며 높이는 50cm이다.

퇴적양상은 3단계로 나누어지며, I 층은 표토층은 갈색사질점토(Hue 7.5YR 4/4)으로 최근 발경작을 하며 형성되었다. II 층은 등색사질점토(Hue 7.5YR 6/6)로 퇴적층이다. 두께는 약 25cm이며 경작지로 사용하기 위해 경지정리를 하며 형성된 것으로 보인다. III 층은 바닥층으로 갈색사질점토(Hue 7.5YR 4/6)이며, 바닥층으로 기저부 지대석이 확인되었다.
