해남 전라우수영 정비사업부지 내
문화유적 정밀발굴조사 약보고서

2020. 11

해 남 군
(재)대한문화재연구원

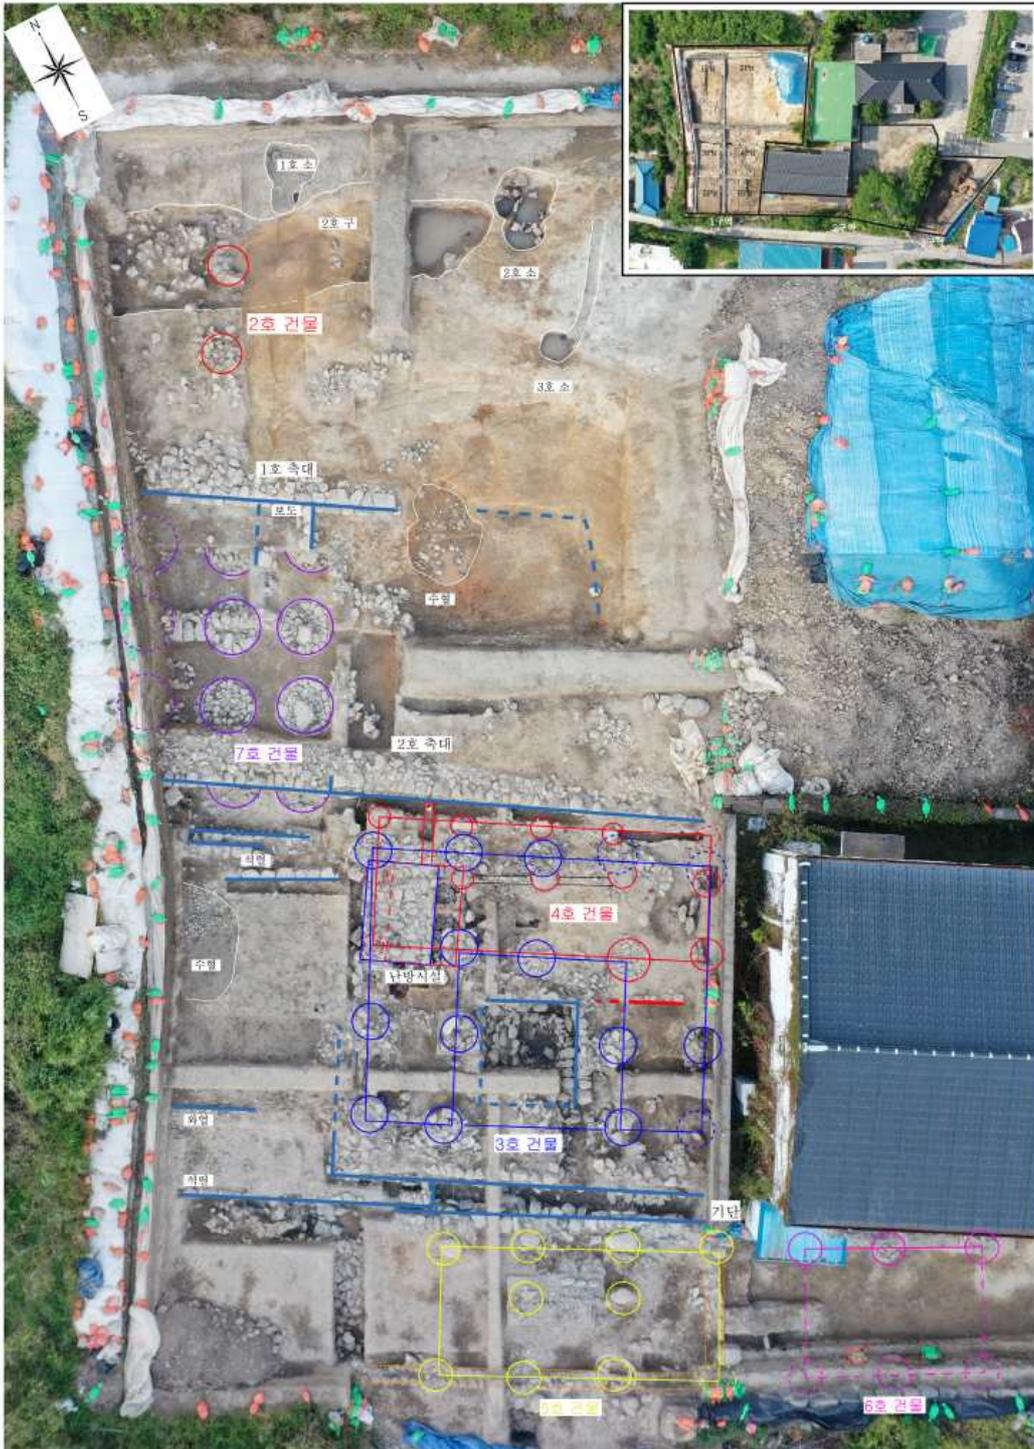
사진 3. 1구역 조사 후 전경

1구역 내에서는 건물지 7동, 축대, 석축열, 와열, 수혈, 폐기수혈, 구, 소성유구 등이 확인된다. 건물지 내에는 건물의 구조를 파악할 수 있는 초석(적심), 기단석, 고맥이시설, 암거, 굴뚝, 와적 등이 확인되고 있다. 상층에서는 건물지 1동과 수혈, 구, 소성유구 등이며 하층에서는 건물지 가 중복 내지는 확장된 형태로 확인되고 있다.

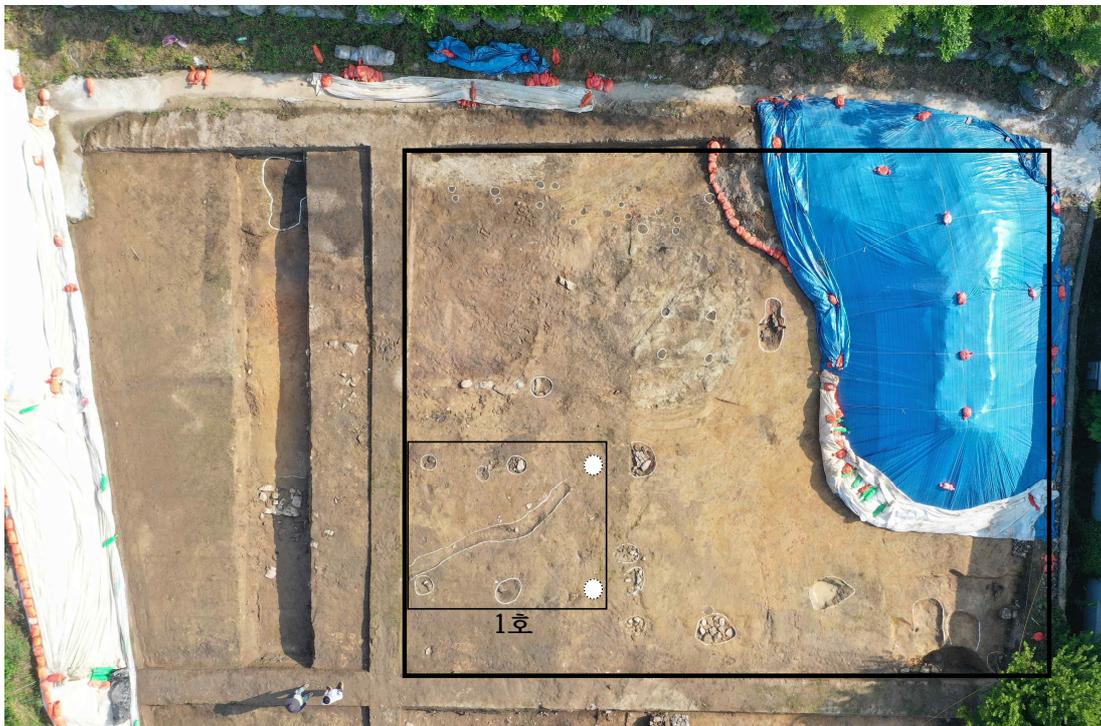
사진 4. 1호 건물지 및 주변 유구 전경

1호 건물지는 2×1칸 구조만 확인되나 건물지 주변에서 4기의 건물 적심이 확인되고 있어 조금 더 큰 규모였을 가능성도 있다. 적심은 원형 형태로 굴착하여 할석채를 내부에 적석하여 축조하고 있다. 건물지 북쪽편에는 원형 수혈이 확인되는데 내부에 수저(匙)1점이 출토되었다.

1호 건물지는 상층 유구로 북동쪽에서 확인되며 발굴조사 유구 중 가장 후행하는 유구이다. 유구는 건물지 외에도 소성유구, 적심, 수혈, 구 등이 있다

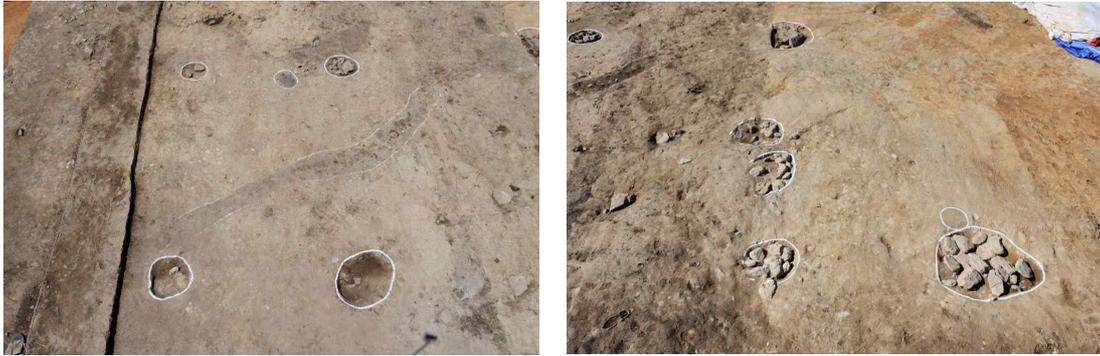
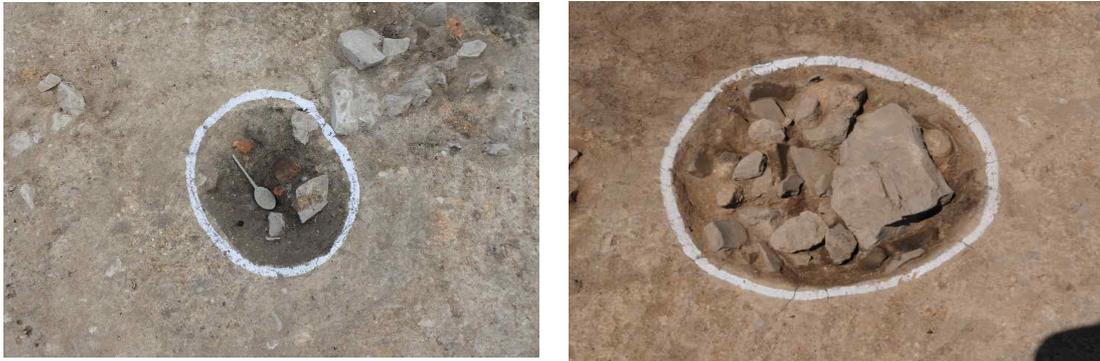
사진 5. 1호 건물지 전경 및 출토유물

건물지 및 적심 전경

적심 세부 전경

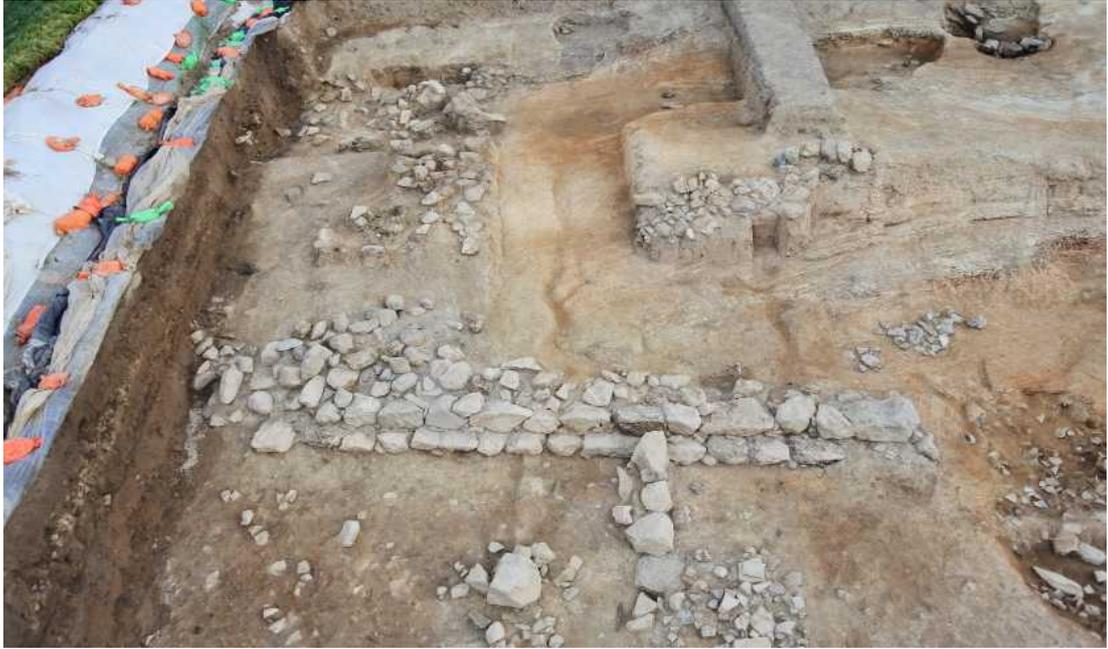
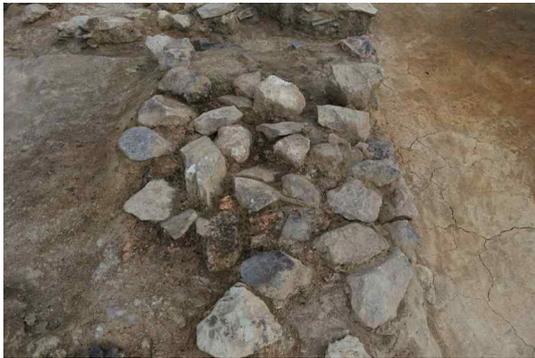
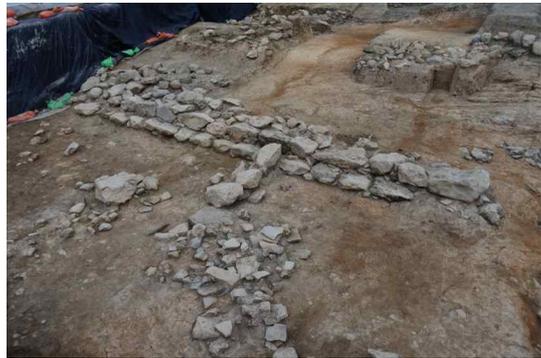
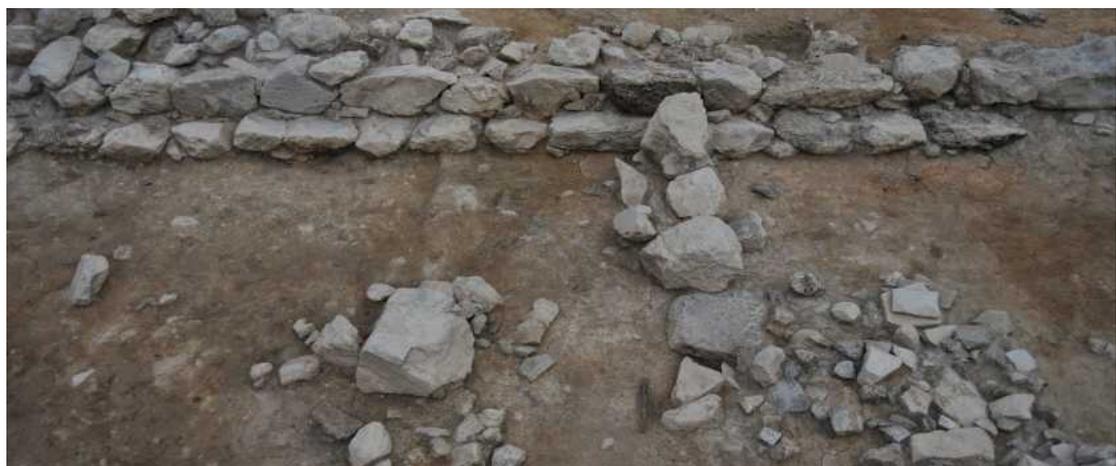
사진 6. 2호 건물지 및 축대 전경

2호 건물지

적심

축대

보도시설

2호 건물지는 1호 축대의 북쪽에 위치한다. 북서쪽에 치우쳐 있으며 현재 남북 1칸의 적심만 확인되지만 서쪽으로 확장될 가능성이 높다. 시설로는 남쪽에 기단, 보도시설이 확인되고 있다. 건물지 하층에는 선형하는 구와 구를 폐기하고 대지조성을 하는데 내부에 석재, 소토, 기와편 등이 퇴적을 이루고 있다. 이러한 조성과정을 거쳐 적심을 축조하고 있다. 적심은 원형이며 대지조성과정과 함께 만들어지며 직경 140cm의 할석재로 축조하였다. 적심거리는 290cm이며 축대에서 남쪽 적심거리는 약 4.4m 정도 이격되어 있다.

건물 기단은 남쪽 전면부의 서쪽에만 일부 확인되는데 동쪽으로 수직 굴착면이 기단과 연결되고 있어 후대에 훼손되었을 가능성이 있다. 축조방법은 하단에 기초석 1단을 놓고 2단은 들어서 수직으로 횡적하였다. 축대 후면에는 할석으로 폭 72cm 정도로 뒤채움석하여 보강하였다. 기단 크기는 길이 790cm, 너비 110cm, 높이 40cm이다. 보도시설은 기단의 중앙부에 위치하며 남쪽으로 연결되고 있다. 양쪽에 석축 1단 씩만 남아 있고 석축면이 바깥쪽을 향하고 있다. 일부 석축은 하면에 보축하였다. 크기는 남북 길이 210cm, 동서 160cm이다.

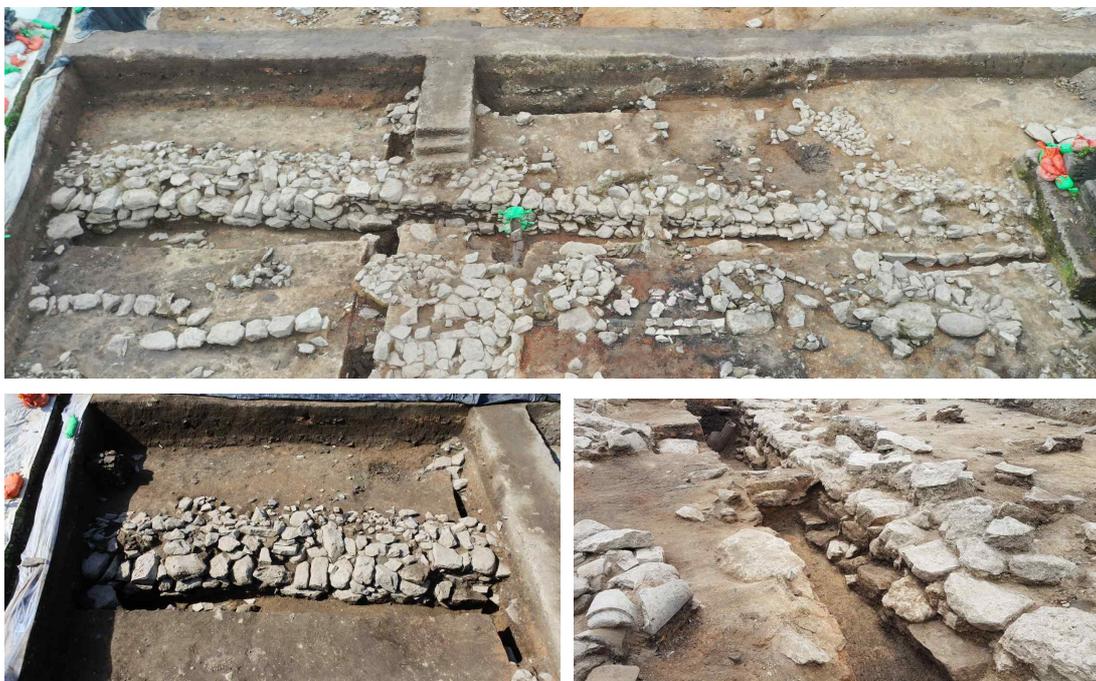
사진 7. 2호 축대 전경

축대 전경(좌 : 서쪽, 우 : 동쪽)

건물지 보도시설 남쪽에는 동서 일렬로 확인되는데 북쪽과 남쪽 건물지 영역을

구분하고 있다. 축대는 동·서 구간이 축조방법의 차이에 의해 시간차를 보이고 서쪽 축대부분은 7호 건물지에 후행하고 있다. 축대는 기본적으로 하부에 기단석을 놓고 그 위에 수직 쌓기 하고 후면에 뒤채움석으로 보강하였다. 선행하는 동쪽부 축대는 들어쌓기 방식으로 2~3단으로 축조하였으며 후행 서쪽부는 기초석 없이 수직으로 4단으로 축조하였다. 이러한 차이는 공간활용을 위한 것으로 선행하는 7호 건물지 시점에는 서쪽 축대가 없었다가 7호에 후행하는 2호 건물지 축조사과정에서 축대를 서쪽으로 확장한 것으로 볼 수 있다. 축대 크기는 길이 1,680cm, 너비 150cm, 높이 90cm이다.

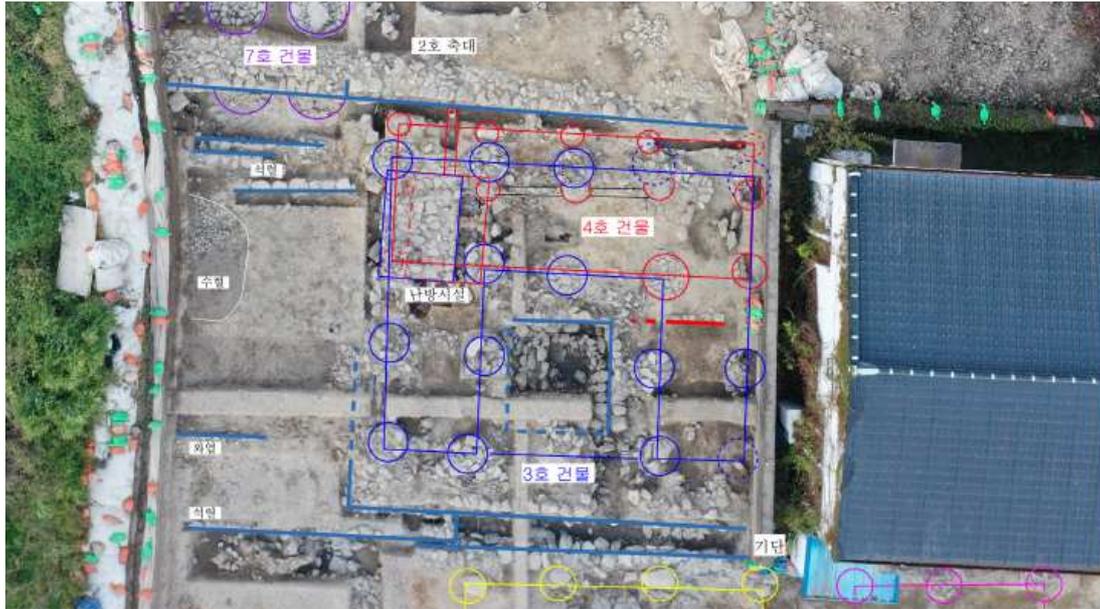
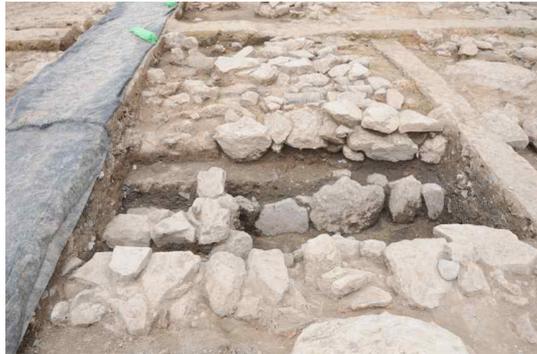
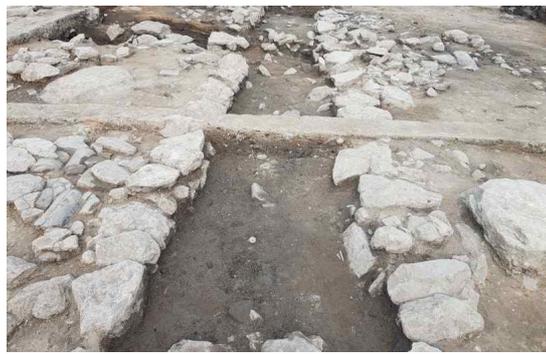
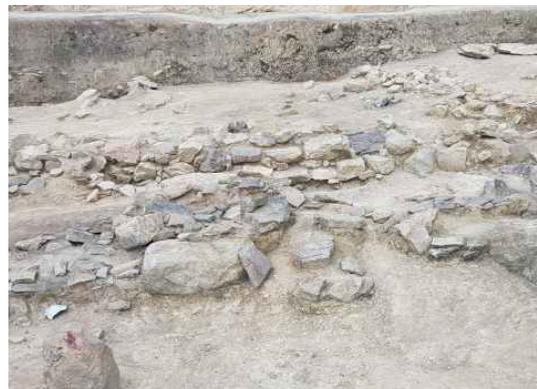
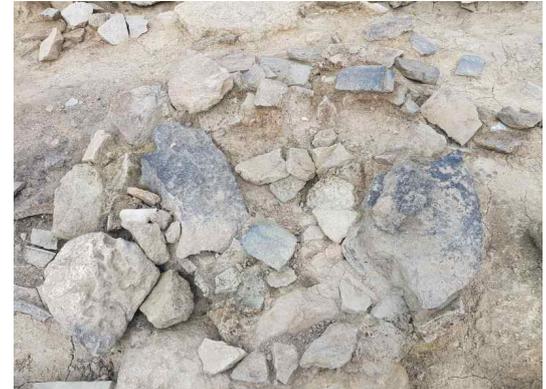
사진 9. 3호 건물지 전경 및 내부시설

3·4호 건물지

기단

3·4호 건물지 중북

적심

3·4호 건물지는 내아 추정 공간의 중심부에 해당하며 2개의 건물지가 중첩하면서 후행 건물지는 남쪽으로 확대 축조하고 있다. 3호 건물지는 4호에 후행하며 내부에는 기단, 난방시설, 중정(中庭), 적심 등이 확인되고 있다. 건물지 대지조성은 선행하는 4호 폐기 이후 일정한 높이로 소결토-점토-재 등을 교차로 다짐 판축과 유사한 퇴적을 하면서 건물지 기초인 적심을 축조하였다. 건물은 정면 동서 4칸, 측면 남북 3칸 구조이며 모두 적심만 확인된다. 4호 하층 적심 위에 나란하게 축조하고 있어 4호 건물 위에 3호가 중첩된 것으로 파악된다. 3호 크기는 적심 기준으로 동서 750cm, 남북 840cm, 적심간 거리는 동서 220~250cm, 남북 260~300cm으로 남북이 조금 더 길다.

기단은 건물지 남쪽에 확인되는데 남쪽 전면과 서쪽에서 북쪽으로 꺾이는 일부 석축열이 남아 있다. 남쪽 전면부 기단은 하면은 석재를 층으로 세워 축조하였고 상부는 횡적하였다. 서쪽 기단은 남서쪽 모서리의 적심부 까지만 잔존하고 있다. 축조방법은 전면부는 할석 1매를 세워 축조하였고 상면은 할석 1~2매를 들어서 횡으로 축조하였다. 서쪽은 할석으로 2단으로 축조하고 약 1.5m 정도 남아 있다. 전면부 크기는 길이 840cm, 높이 100cm이다.

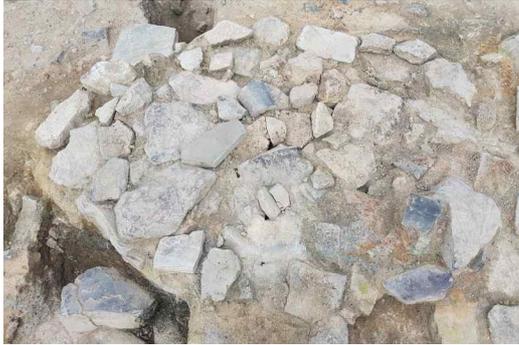
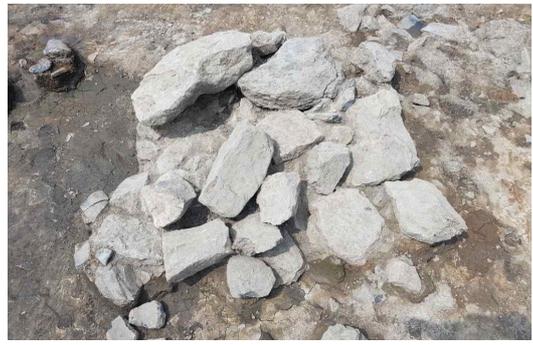
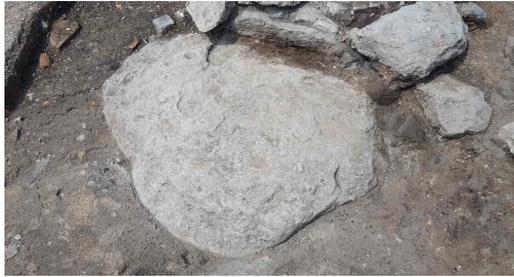
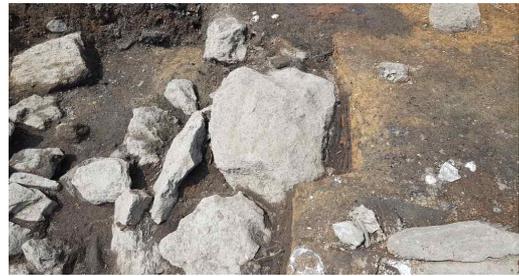
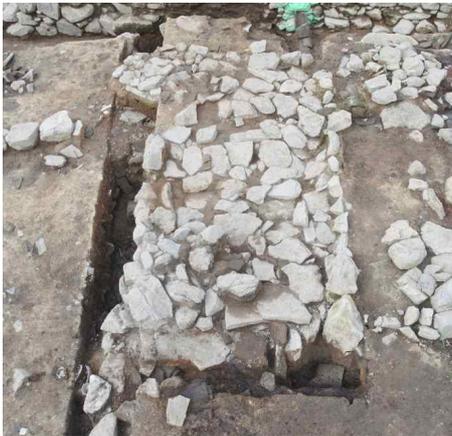
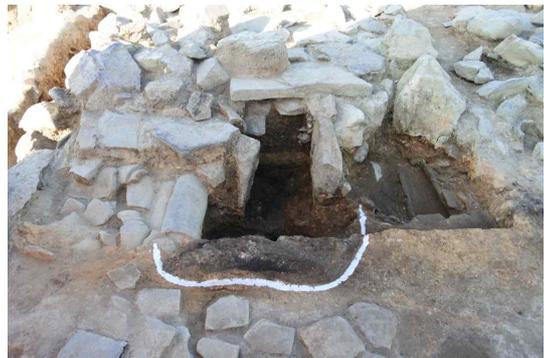
사진 10. 3호 건물지 및 내부시설 전경

적심

디딤돌

초석

난방시설

기단 전경

기단 정면

난방시설은 북서쪽에 위치하는데 외곽에 작은 할석을 세워 구획하고 상부에는 판석재 할석으로 구들장을 놓고 적갈색 점토로 밀봉하였다. 크기는 길이 355cm, 너비 220cm이다. 아궁이는 중앙부에 위치하는데 판석재 이맛돌을 놓고 양쪽에 판석재 할석을 각 1매씩 세우고 있다. 크기는 길이 60cm, 너비 40cm, 높이 50cm이다.

중정의 남쪽에는 적심 높이보다 낮은 대형 석재 1매가 있는데 건물의 남쪽 정 중앙부에 위치하고 있다. 건물에 오르기 위한 디딤돌(섬돌)일 가능성이 높다. 출토유물은 상층 퇴적층에는 18~20 세기의 유물이 확인되며 건물 내부와 중정에는 16세기대의 백자, 기와, 막새편 등이 다수 출토되고 있다.

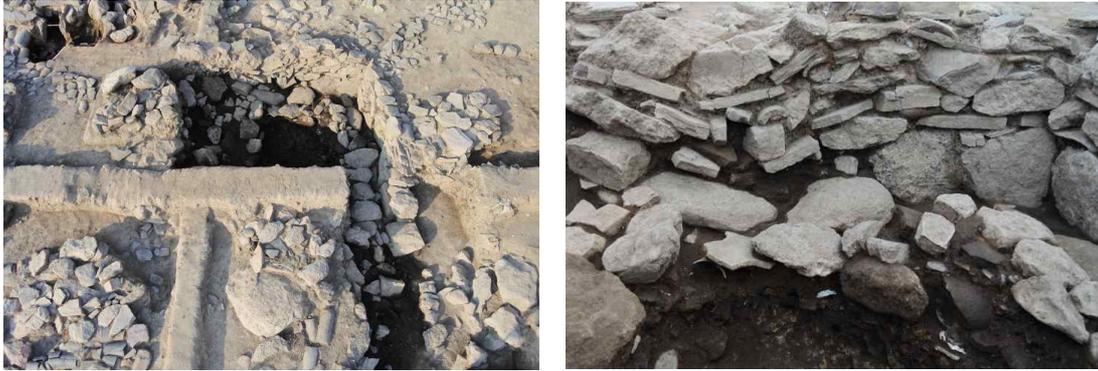
사진 11. 3호 건물지 중정 전경

중정

중정(中庭)은 건물지 남쪽 중앙부에 위치하는 방형의 형태로 3~4단을 축조하는데 현재는 북쪽과 동쪽 석축이 남아 있다. 석축은 정연하지 않고 불규칙하며 할석재를 사용하였다. 내부에는 16세기 전후한 유물이 다량 폐기되어 있으며 바닥에는

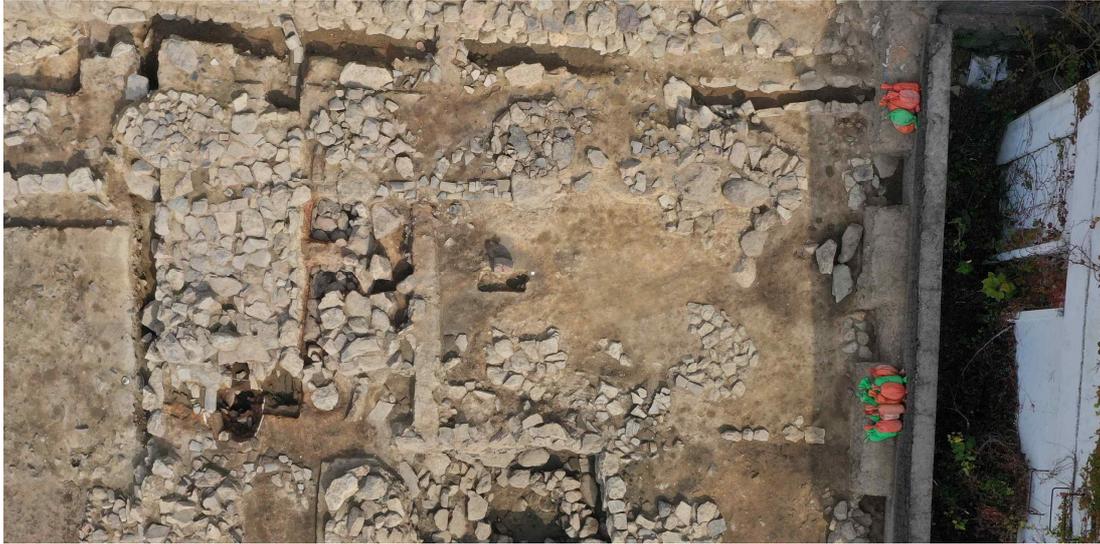
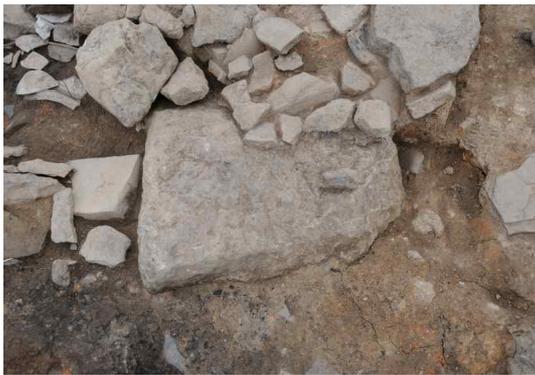
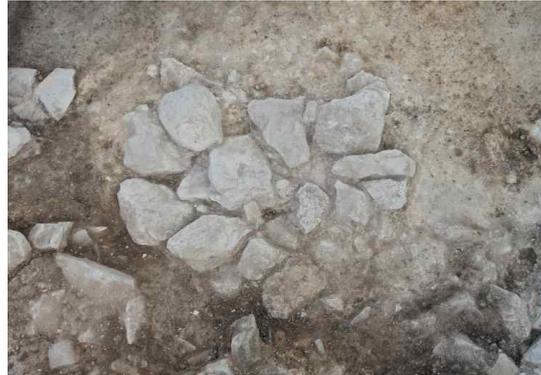
사진 12. 4호 건물지 전경 및 내부시설

4호 건물

초석

적심

4호 건물지는 내아 중앙부에 있으며 7호 같은 선행 건물지이다. 대지조성은 북동쪽은 기반위에 건물이 놓여 있고 낮은 지역에는 대지조성을 하였다. 서쪽 빈 공간에 약 2.5m 깊이로 세 번에 걸친 퇴적과정이 확인되는데 유물도 순차적으로 퇴적되어 있다. 4호 건물지 당시에는 서쪽과 건물지간에는 상당한 높이차가 존재한 것으로 확인된다. 내부시설로는 초석(적심), 기단, 고맥이시설, 난방시설, 암거 등이 확인되고 있다.

건물 구조는 잔존 동서 4칸, 남북 2칸 구조에 북쪽에 짧은 퇴칸이 있다. 동쪽의 잔존 기단석열과 난방시설을 고려할 때 측면 칸은 2칸 구조로 짧았던 것으로 추정된다. 크기는 동서 1,030cm, 남-북 650cm이며, 적심간 거리는 동-서 250cm, 남-북 260cm, 북쪽 뒷간거리는 160cm이다. 남쪽 3호 건물지 적심과의 중복관계는 조사 방법상 명확하게 구분하기 어려웠다. 초석은 직경 70~100cm 정도의 막돌을 사용하였고 북쪽 초석 사이에 기와 고맥이시설이 있다. 적심은 남동쪽에서 보이는데 원형으로 굴착한 후 작은 할석을 점토와 충전하고 있어 3호 적심과는 차이가 있다. 기단은 남동쪽에 할석열 1열만 잔존하고 있다. 3호 중정 축조시 폐기된 것으로 판단된다.

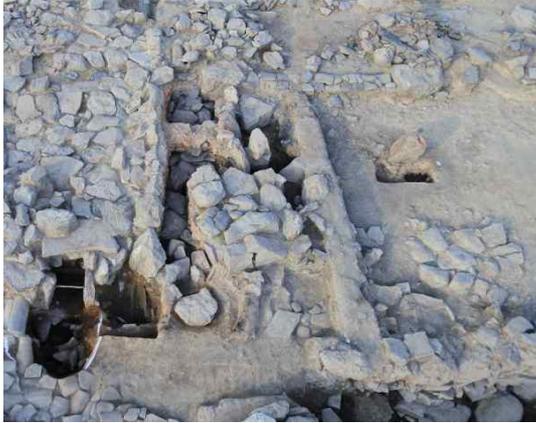
난방시설

난방시설은 북서쪽에 위치하는데 3호 난방시설에 선행하면서 높이가 낮은 지점에 설치하고 있다. 중복되지 않는 동쪽에는 대형석재로 외곽을 구획하고 내부에는 구들장을 놓고 점토로 밀봉한 형태이다. 크기는 길이 360cm, 너비 200cm이다. 북동쪽에는 굴뚝이 있는데 수키와 2장을 서로 포개어 비스듬히 세웠고 배연부는 수키와를 아래도 놓고 그 위에 암키와를 덮은 구조이다. 크기는 잔존 남북 길이 120cm, 높이

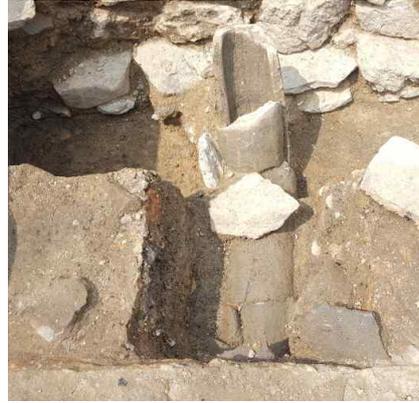
굴뚝

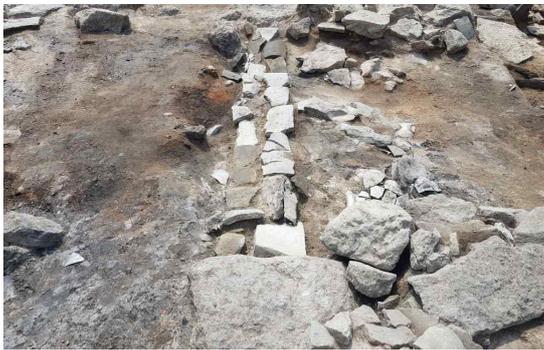
고맥이시설

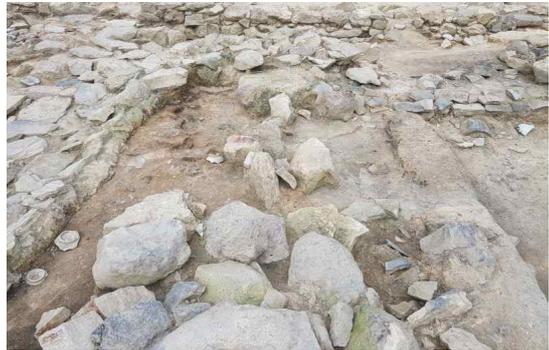
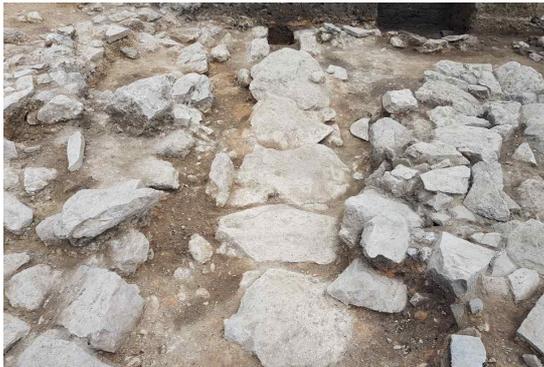
암거

암거시설은 건물지 북동쪽에서 동서방향으로 일렬로 확인되는데 동쪽으로 확장된다. 형태는 할석을 세워 벽을 만들고 뚜껑을 덮고 있다. 크기는 길이 290cm, 너비 25cm, 깊이 20cm이다.

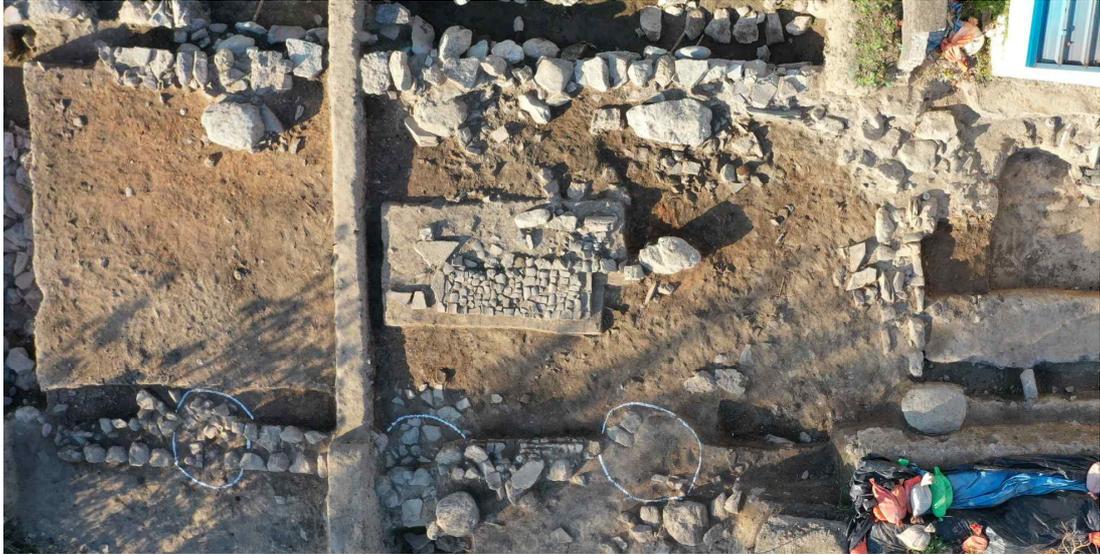
사진 14. 5호 건물지 전경 및 내부시설

5호 건물지는 4호에서 남쪽으로 약 150cm 정도 떨어진 곳에 위치한다. 5호 건물지 하층은 최초 대지조성층을 포함한 2개의 문화층이 존재한다. 5호는 기준토층Ⅱ층 문화층 위에 조성된 것으로 중심건물지 확대 과정에서 조성된 것으로 판단된다. 건물지 생활면은 적갈색점토층(기와, 백자, 소토 포함)으로 초석 하층면에 해당한다. 건물지에는 초석(적심), 기단, 고맥이벽체, 외적시설이 확인된다.

건물 구조는 동서 잔존 3칸, 남북 2칸이 확인되는데 남서쪽 고맥이시설의 잔존 형태로 보아 동서 4칸 구조로 추정된다. 크기는 동서 10m, 남북 4m 이다. 초석은 북쪽에 덤병초석이며 적심은 남쪽에 적갈색 점토를 굴착한 후 석재를 적석하는 형태로 확인된다. 중앙에는 와적시설이 잔존 하는 곳에 작은 규모의 초석이 확인되고 있다. 적심 거리는 동서 250cm, 남북 400cm, 중앙부는 적심 간격은 280cm이다. 적심 크기는 70~100cm 이다.

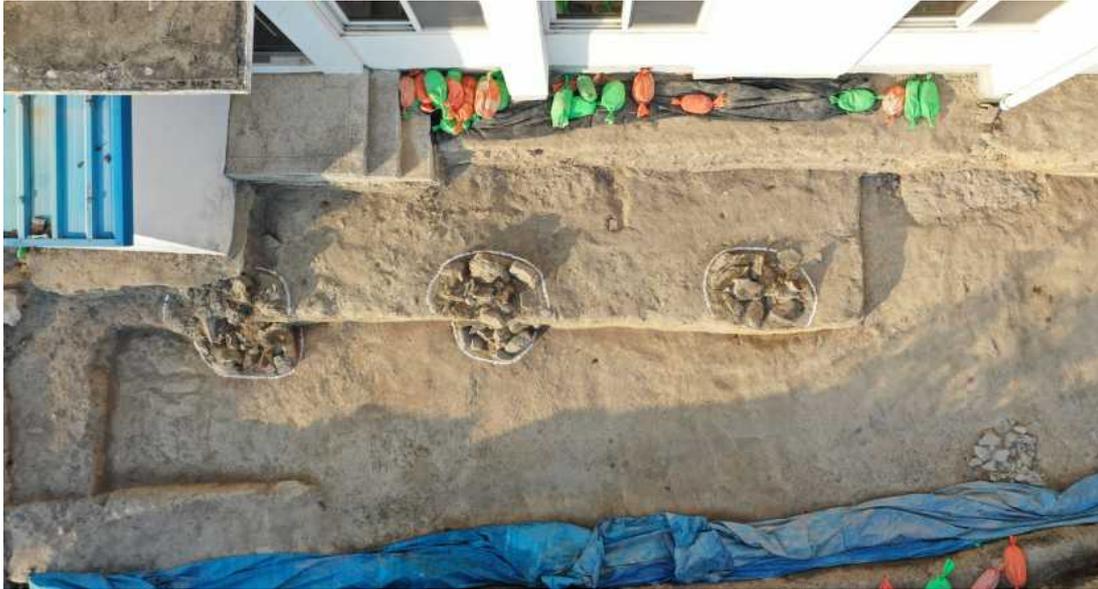
사진 16. 6호 건물지 전경 및 내부시설

6호 건물지는 5호 건물지 동쪽에 위치하며 5호 건물지와 나란하게 축조하였다. 이곳은 후대 건물지나 축대 조성과정에서 교란이 심한 곳이나 건물지는 적심 일부가 확인된다. 대지조성은 남쪽 토층을 통해 확인할 수 있는데 5호 생활면이 6호 건물지 까지 연결되고 있어 동 시기에 축조된 것으로 파악된다.

건물지 구조는 남쪽 토층의 적심흔을 포함하여 동서 2칸, 남북 1칸 구조이다. 크기는 잔존 동서 5.5m, 남북 4m이며 적심간 거리는 2.8m이다. 적심은 원형 형태로 기반토 까지 굴광하여 내부에 석재를 채워 넣어 축조하고 있다. 출토유물은 적심

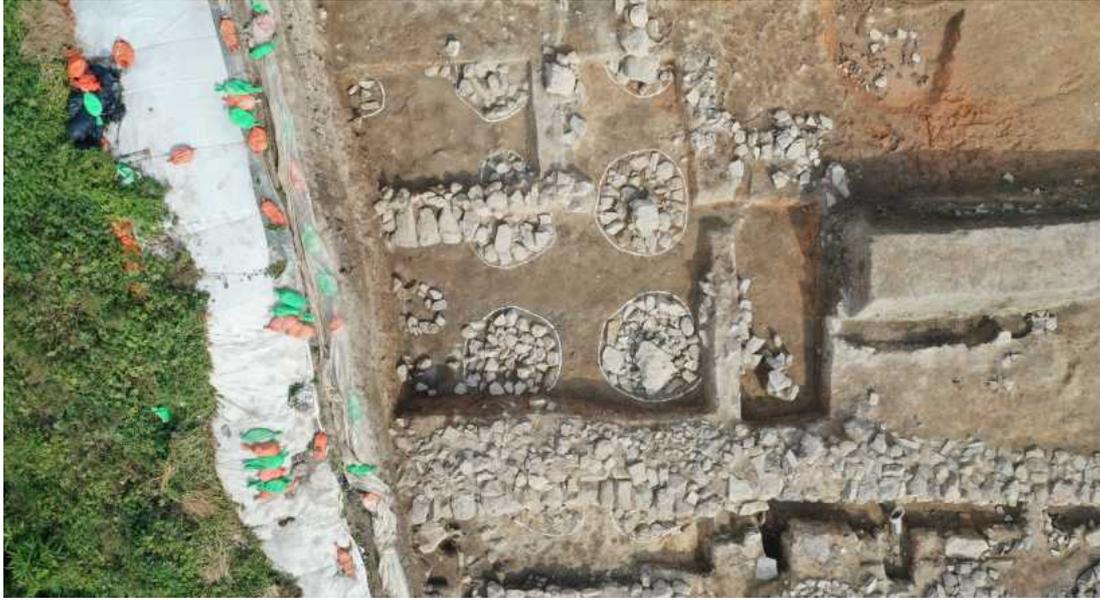
사진 17. 7호 건물지 전경 및 내부시설

7호 건물지는 내아터 건물 중 선행하는 것으로 2호 건물지 하층에서 확인되었다. 건물지 대지조성은 동쪽은 기반토 위에 적심을 축조하고 서쪽으로는 암갈색토에 유물편과 함께 다짐조성 한 것으로 파악된다. 7호 건물지 적심석의 생활면에는 교차로 다짐토축한 흔적이 확인된다.

건물지 구조는 현재 동서 2칸, 남북 3칸으로 확인되며 서쪽으로 확장되고 있다. 건물지 잔존 크기는 동서 4.5m, 남북 7.5m이며 적심간 거리는 2.5~2.6m이다. 초석은 적심의 중앙부에 위치하며 50~80cm의 덩벙초석을 이용하고 있다. 적심은 작은 할석을 (타)원형 형태로 정연하게 돌려 축조하고 있다. 적심 크기는 140~180cm로 상당히 큰 규모이며 4호 건물지 적심 크기와 유사하다. 출토유물은 평기와에 근세겨진 기와와 함께 분청자, 초기 백자, 기와류 등이 출토되고 있다.

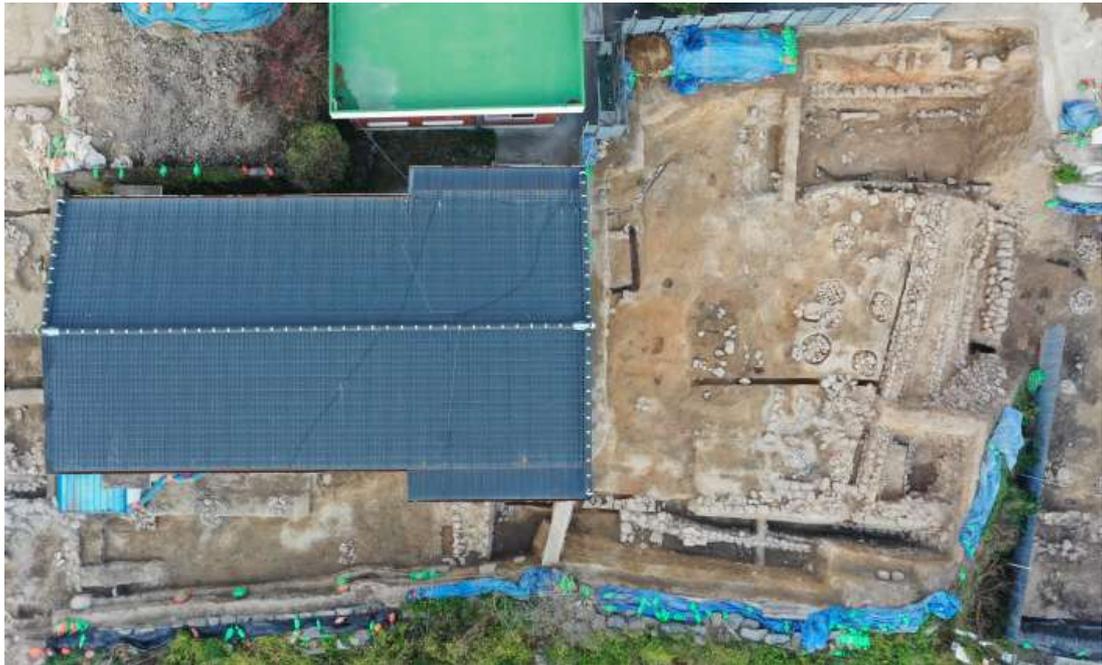
사진 20. 2구역 조사 후 전경 (직상방향)

조선시대 건물지는 축대 및 담장에 의해 구분되는데 동쪽에는 건물지 담장과 경사면에 남북 방향의 계단형 축대가 확인된다. 담장이나 축대는 남쪽 축대와도 연결된다. 남쪽 축대는 동서로 확인되는데 서쪽의 1구역 5호 건물지의 동쪽에서 남북(┌형태)으로 꺾어 남쪽으로 진행되고 있다. 2구역에서 확인되는 축대, 담장 등은 동헌, 내아터를 구분하는 유구로 판단된다.

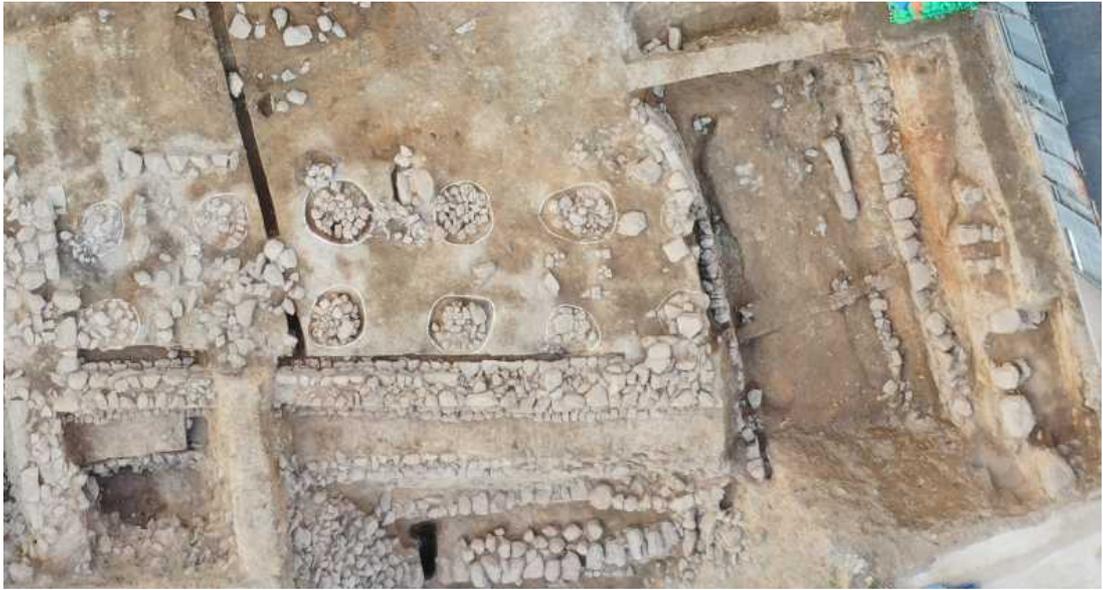
건물지 전경 (직상방향)

사진 21. 2구역 1호 건물지 전경 및 내부시설

1호 건물지는 동쪽에 위치하는데 낮은 경사면을 수평으로 대지조성 한 후 축조하였다. 건물지 기단은 서쪽 일부에서 1단이 확인되며 남쪽은 동쪽 담장과 연결되어

있다. 기단석은 1단의 할석을 횡적하여 축조하였다. 크기는 동서 측380cm, 남북 240cm이다. 건물 구조는 동향이며 구조는 정면 잔존 남북 5칸, 측면 동서 1칸 구조이며 출입시설 반대편의 초석을 포함하면 남북은 8칸 구조이었을 가능성도 있다.

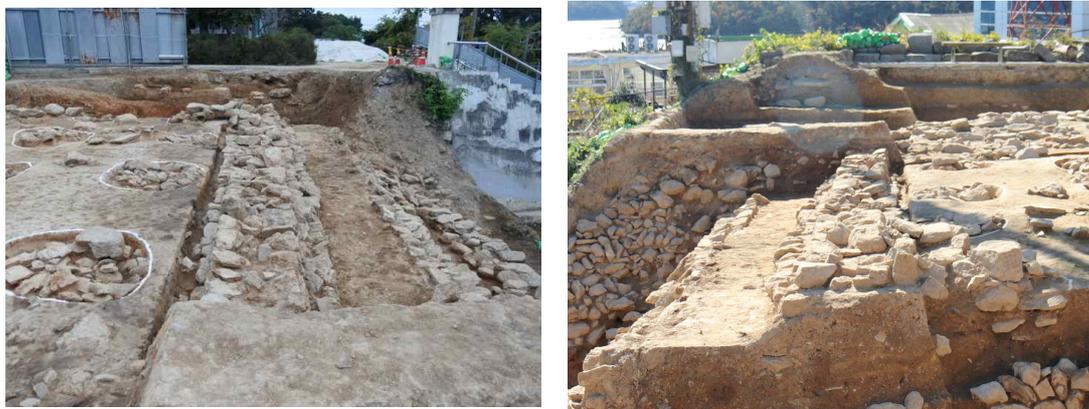
사진 22. 2구역 1호 건물지 담장 전경

크기는 동서 250cm, 남북 1,850cm이다. 적심은 모두 원형이며 직경 100~110cm, 적심간 거리는 250cm~255cm이다. 축조방법은 원형으로 굴착하여 할석재를 일정 높이로 채워 놓거나 외곽에 석재를 나란하게 놓은 후 내부를 적갈색 고운점토와 석재를 함께 충전하였다. 담장은 건물지 동쪽에서 남북, 동서방향으로 확인된다. 축조 방법은 동쪽은 다짐퇴적층 위에 외부는 기초석 2매를 계단식으로 놓고 내부는 기초석 1매를 놓은 후에 할석재를 수직으로 1~2단 정도 횡적하였다. 남쪽은 동쪽 담장에 각을 맞춰 남쪽 축대 위에 조성하고 있다. 현재 2단 정도 남아 있는데 기초석을 놓고 들어서 1단 정도 축조하는 것으로 동쪽 내부 석축방법과 동일하다. 크기는 동쪽 남북 길이 1,840cm, 너비 120cm이며 남쪽 동서 잔존 710cm, 남북 너비 150cm이다.

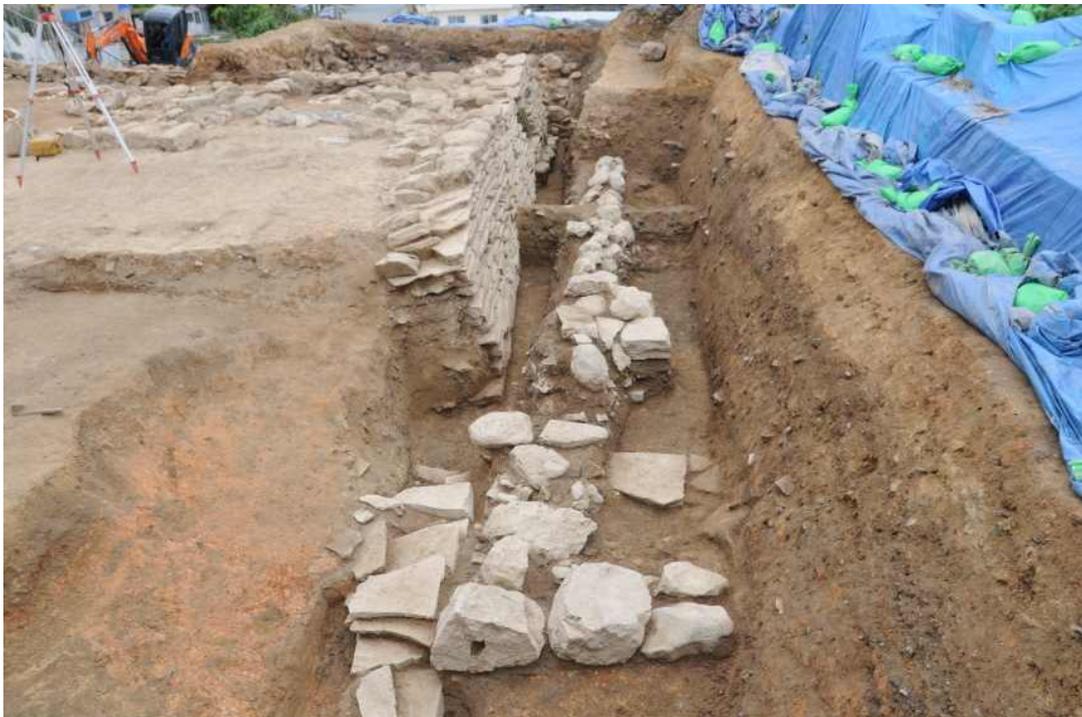
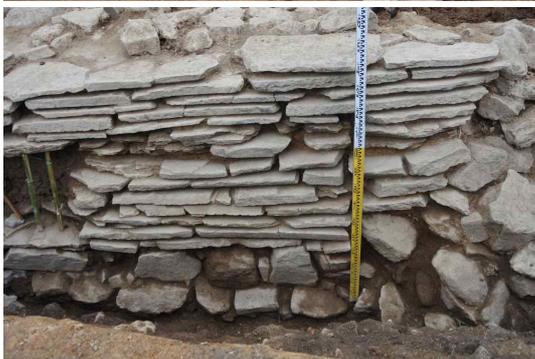
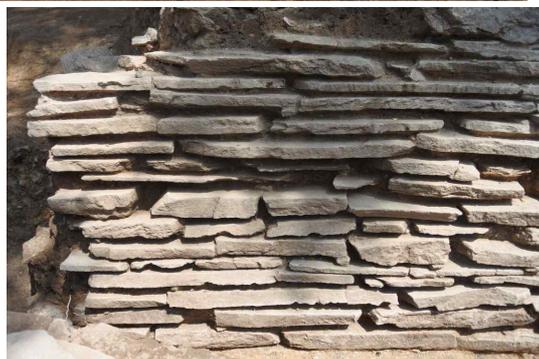
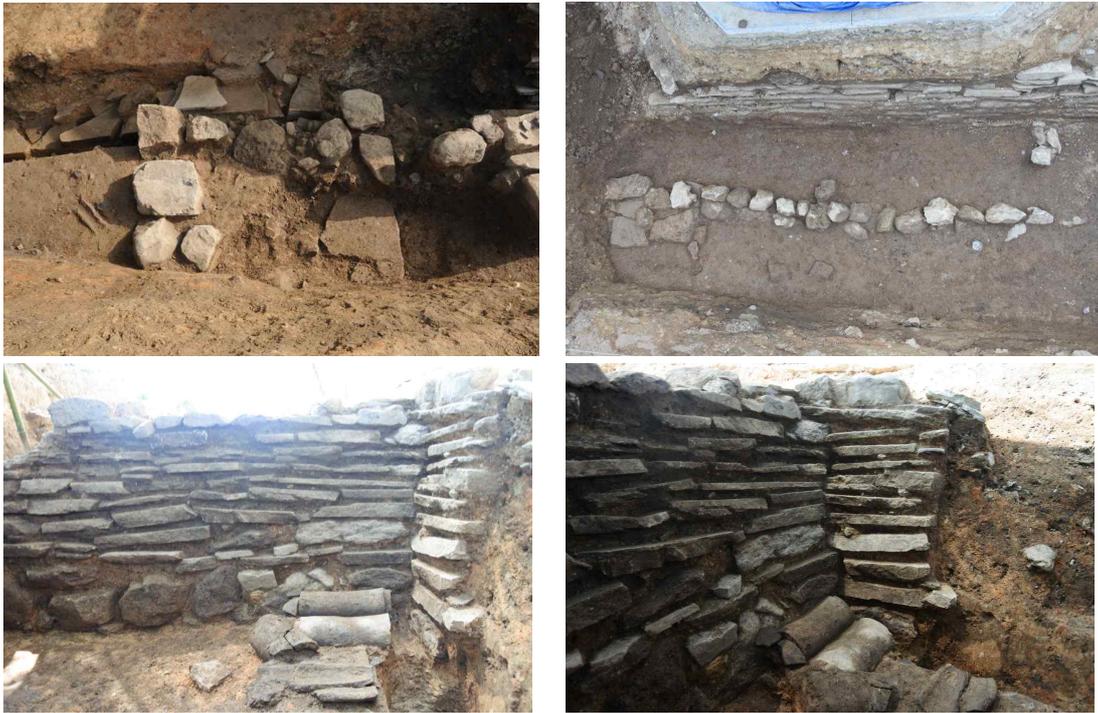
사진 23. 2구역 남쪽서쪽 축대 및 보도시설 전경

축대는 동헌 건물지 동쪽, 남쪽을 감싸는 것으로 자연지형을 이용하여 축조하고 있다. 남쪽 축대는 동서 방향으로 얇은 판석을 이용하여 최대 16단으로 수직으로 쌓다가 상부로 약간 내경하게 축조하였다. 후면에는 판석이나 할석재로 뒤채움 보강하였고 크기는 1,820cm 너비 180cm이다. 축대는 서쪽은 기반토를 수직으로 굴착하여 석재를 쌓아올렸으며 동쪽은 사면지형으로 다짐 퇴적과 동시에 축대를 조성하고 있다. 축대 동쪽에는 동쪽 담장 축조 시 일부가 훼손되어 있어 보충한 것으로 시간차를 반영하고 있다.

보도시설은 축대의 중앙부에 위치하고 남쪽으로 향하고 있다. 보도시설 남쪽에 객사터가 위치하고 있어 두 건물을 연결하는 길로 판단된다. 석축은 양쪽에 대형 석재를 1단 놓고 내부는 할석과 토사를 이용하여 일정 높이를 맞추고 있다. 잔존 크기는 길이 300cm, 너비 180cm이다. 축대 남쪽 하단에는 동서 석열이 보도 석축까지 약 650cm 정도 잔존하는데 축대보다는 후행하고 있다. 서쪽 축대는 남쪽 축대에 꺾여 ‘ㄱ’ 형태로 확인되고 있다. 축조방법은 남쪽 축대의 동쪽과 동일하며 9~10단 높이로 축조하였다. 잔존 크기는 남북 잔존 길이 300cm, 동서 길이 180cm이다.

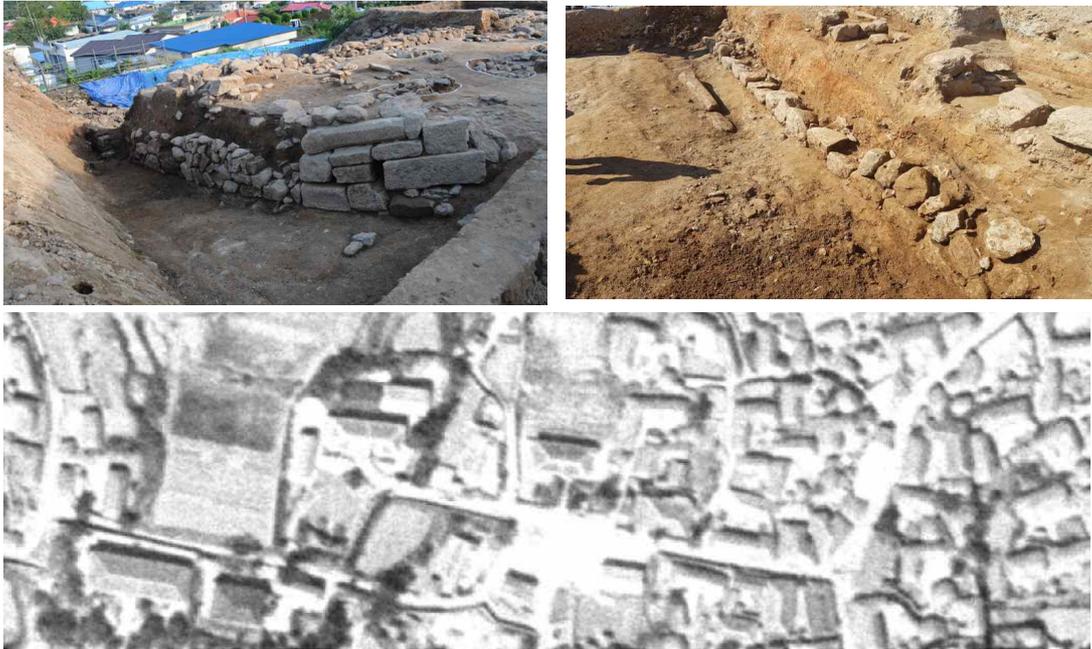
사진 25. 2구역 출입시설 조사 후 전경

출입시설은 북쪽에 동서 방향으로 확인된다. 출입시설은 舊 면사무소 조성과정에서 확대 축조한 것으로 현재 잔존 크기는 동서 길이 850cm, 남북 너비 400cm, 높이 80~120cm이다. 출입시설은 외부에서 내부로 나팔형 형태이며 축조는 북쪽은 기반토를 수직으로 굴착하였고 남쪽은 이전 건물지나 담장 및 축대를 절개하고 석축하였다. 석재는 북쪽은 현재 2단 잔존하는데 기반암 위에 대형 할석을 횡적하고 뒤에는 작은 할석과 토사로 보강한 것으로 동헌 건물과 관련하여 축조된 것으로 파악된다. 남쪽은 최대 4단이 잔존하며 작은 할석을 횡 또는 사선으로 수직으로 쌓고 서쪽에는 초석도 이용한 것으로 근대에 축조한 것으로 판단된다. 출입시설은 최초로 조선시대에 축조하며 사용되다가 근대에 와서 남쪽으로 공간을 넓힌 것으로 추정된다. 내부에는 양쪽 석축 아래에 배수구가 확인되고 있다.

5·6호 1구역에서 가장 후행하는 것으로 난방시설을 갖추고 있지 않아 주요 건물의 부속건물로 추정하고 있다. 내부에서 출토되는 유물이 17세기를 중심으로 18세기 유물까지 출토되고 있다. 대지조성 다짐토에서 출토된 상평통보가 17세기경에 주조된 것으로 파악되고 있어 서쪽 공간에서는 가장 늦게 축조된 것으로 보인다. 2구역은 축대나 담장으로 공간을 구분하고 남쪽으로 연결되는 행각건물, 보도시설, 출입시설 등이 확인되고 있다. 축대는 하층에서 16세기대 백자가 주로 출토되며 행각건물지에서는 분청사기가 출토되고 있어 이른 시기에 축조된 것으로 파악된다. 행각 건물지는 추정 동헌터의 외곽으로 연결되는 출입시설 등과 연결되고 있어 외부로 향하는 출입문이 존재한 것으로 추정된다. 특히 동쪽 출입시설은 조선시대부터 근대까지 사용된 것으로 우수영 관아터로 연결된 주 출입문으로 판단된다.

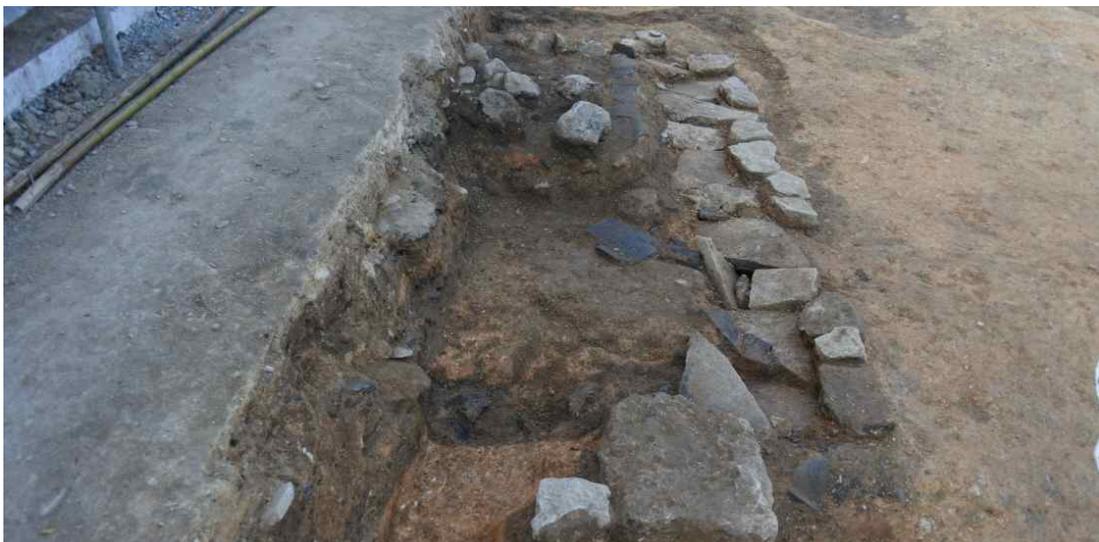
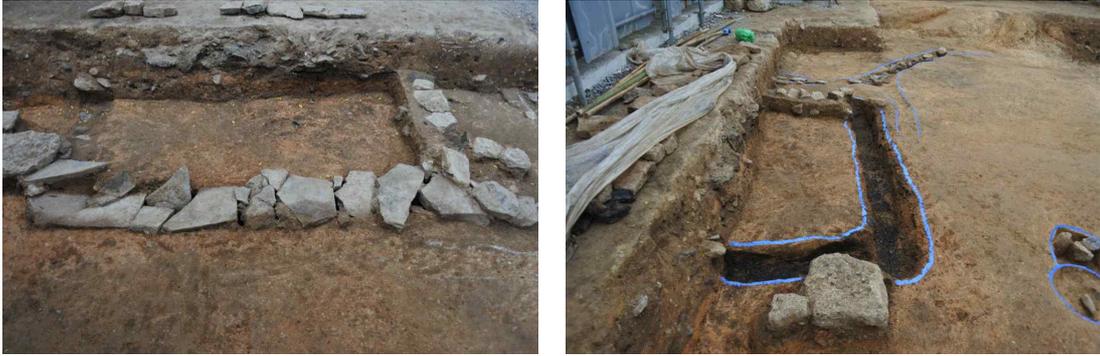
사진 26. 2구역 일제강점기 유구 전경

일제 강점기 건물지는 서쪽 조사 경계지점에서 확인된다. 외곽으로 방형 형태로 구들장이 확인되며 북쪽으로는 배연구가 있다. 고래는 방형으로 하부에 단면 U형의 도랑을 수직으로 굴착 한 후 판석재를 덮고 점토로 밀봉 하였다. 내부에는 재가 두텁게 퇴적되어 있었다. 남쪽에는 방형의 초석이 있으며 동쪽에는 조선시대 건물지 사이에 일제 기와를 이용한 적심이 확인된다. 크기는 동서 잔존 길이 150cm, 남북 300cm, 고래 너비 30cm이다.

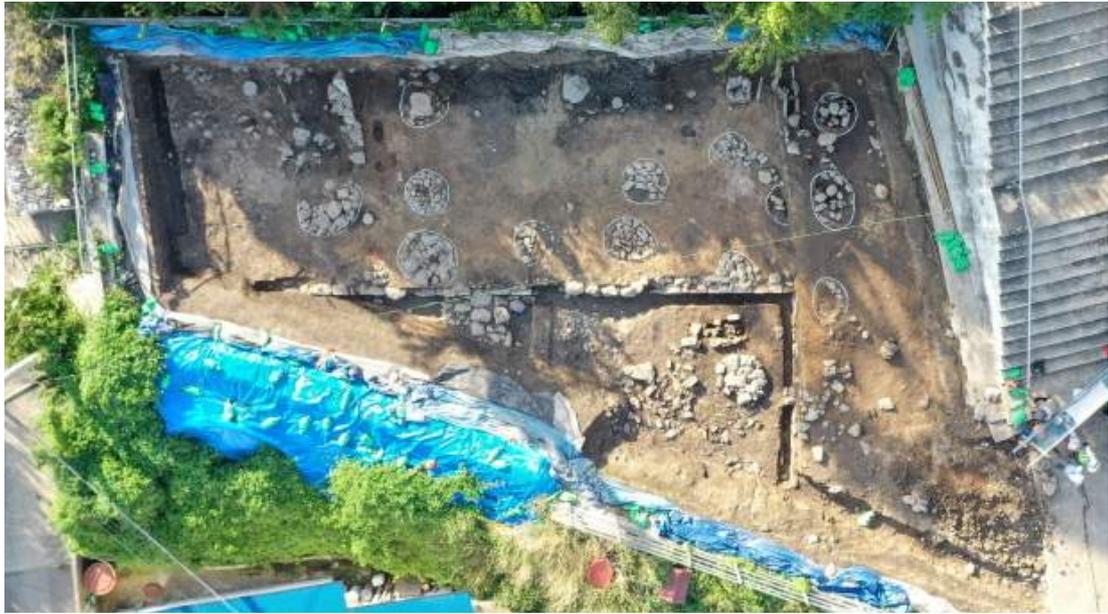
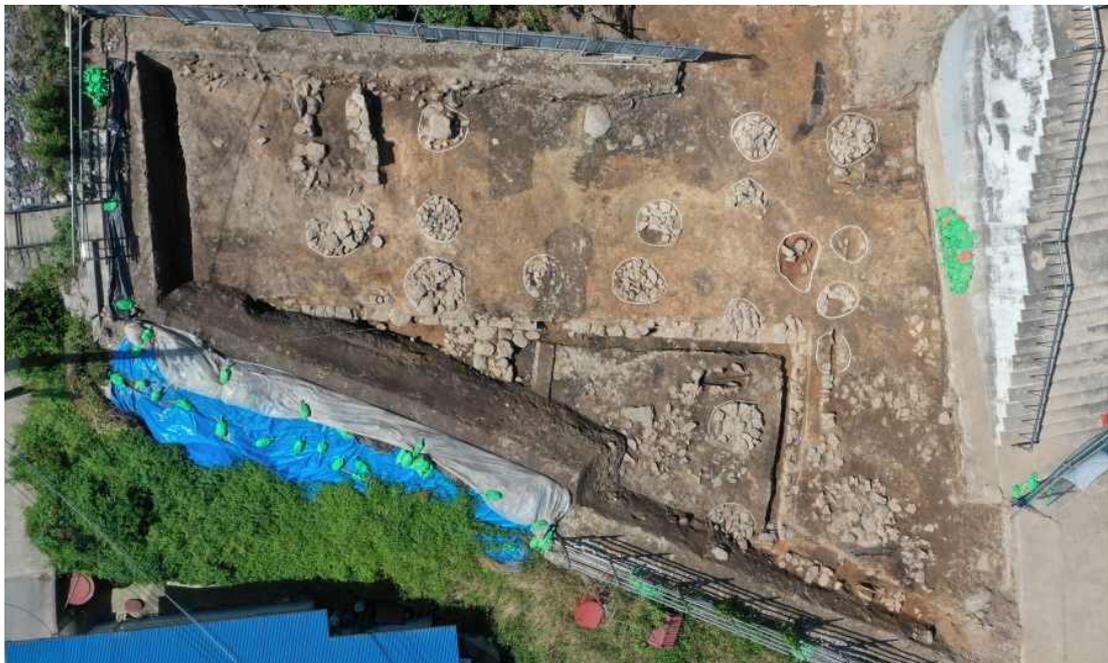
사진 28. 3구역 조사 후 전경 (직상방향)

3구역은 조사구역의 동쪽 평탄지에 해당하며 건물지 4동, 기단석축 2기, 석축 1기, 소성유구 1기, 보도 1개소 등이 확인되었다.

3구역 건물지는 기단석열을 중심으로 건물 2동이 중복되어 있으며 1호 건물지가 2호 건물지 보다 후행한다. 3·4호 건물지는 동쪽 조사경계 지점에 맞닿아 있다. 1호 건물지는 현재 동서 방향으로 기단, 초석(적심)이 확인되며 2호 건물지는 동향의 남북 방향으로 적심, 난방시설, 기단, 보도 등이 확인되고 있다. 남쪽에는 후행하는 동서 방향의 석축이 확인된다.

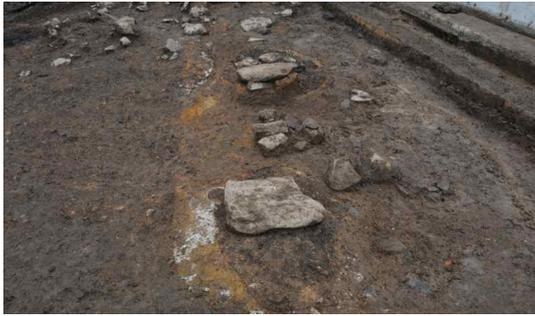
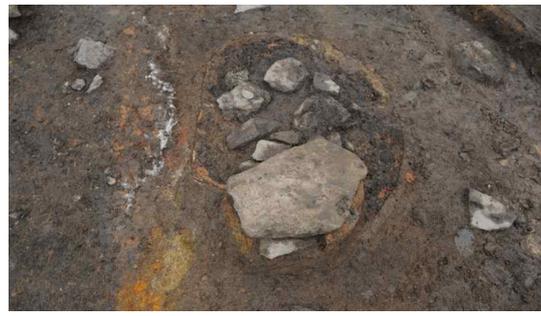
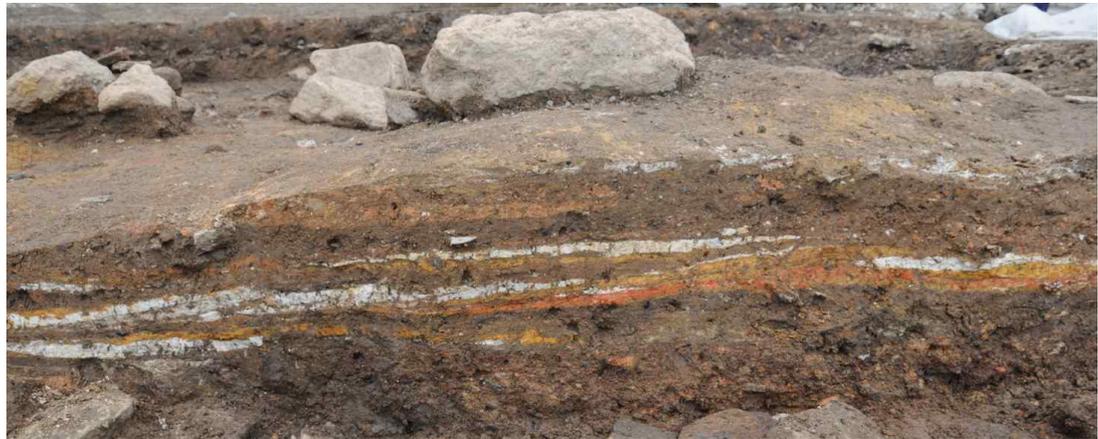
사진 29. 3구역 1호 건물지 전경 및 출토유물

1호 건물지는 3구역의 북쪽에 해당하며 현재 계단이나 주차장 공사로 인해 교란되어 있다. 건물은 동서 4칸 구조가 잔존하며 크기는 동서 길이 1,100cm이고 적심 간격은 230cm이다. 초석(적심)은 덩벙 초석이며 2개가 잔존하고, 적심은 원형이며 직경 80~140cm 크기로 굴착하여 할석과 점토를 함께 충전하였다. 상면에는 초석까지 너비 50cm 정도로 백색니질토-황색점토-암갈색사질토를 교차로 다짐처리 하였다. 적심은 원형으로 굴착하고 석재와 점토를 충전하였다. 내부에서는 자기류, 기와류 외에도 상평통보, 토제 어망추 등이 출토되었다.

1호 건물 전경

1호 건물 초석

1호 건물지 다짐
