해남 전라우수영 정비사업부지 내
문화유적 정밀발굴조사 약보고서

2020. 11

해 남 군
(재)대한문화재연구원

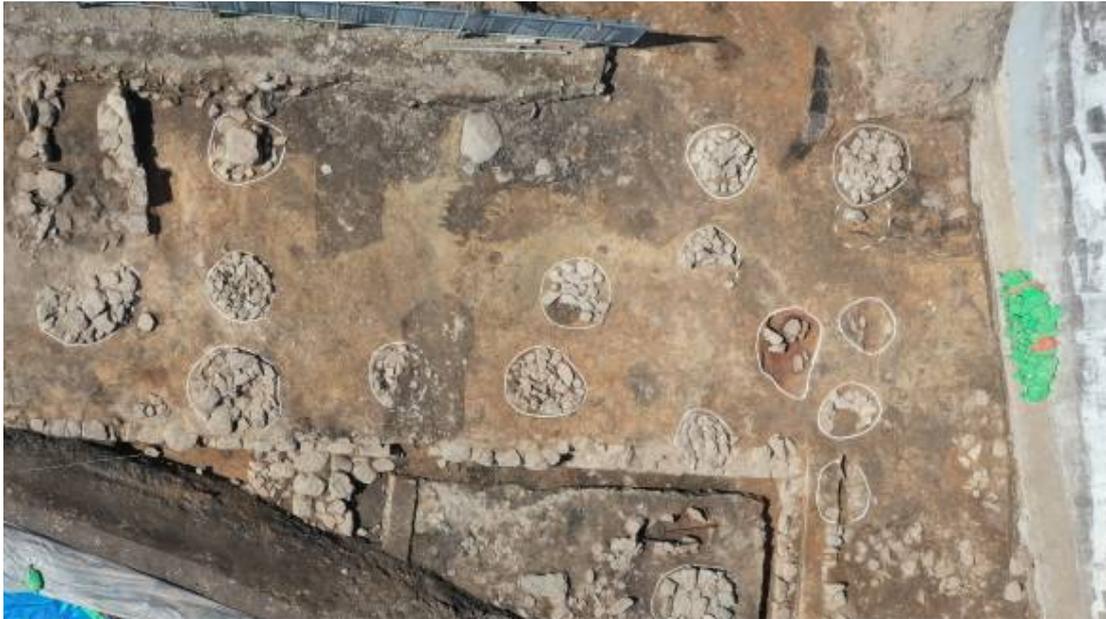
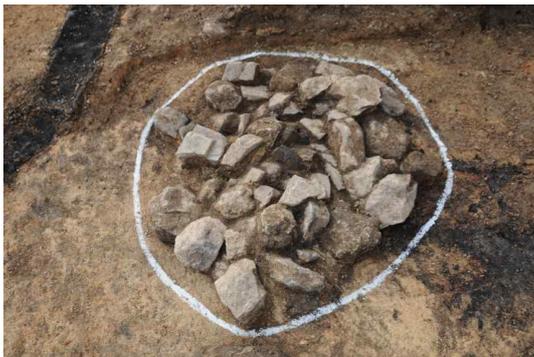
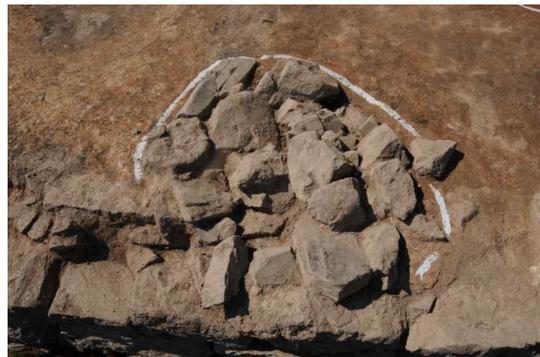
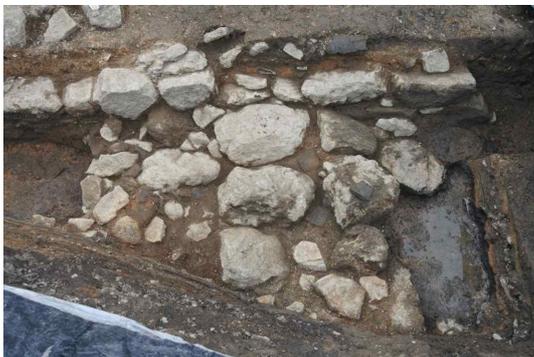
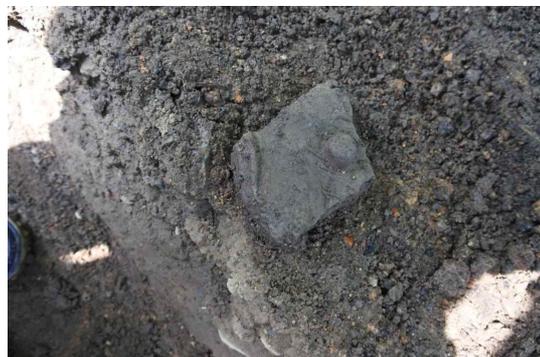
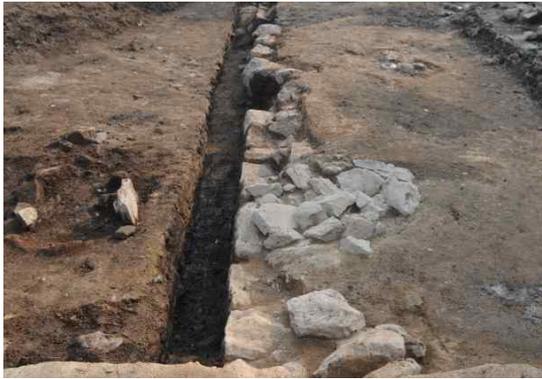
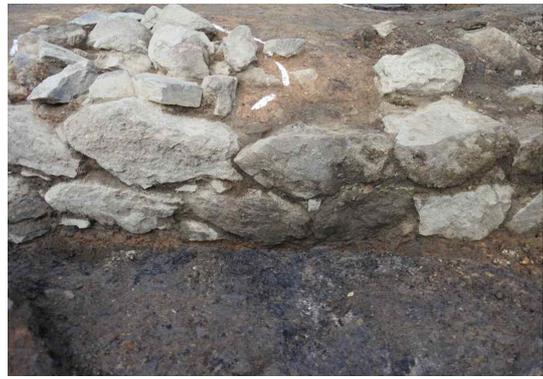
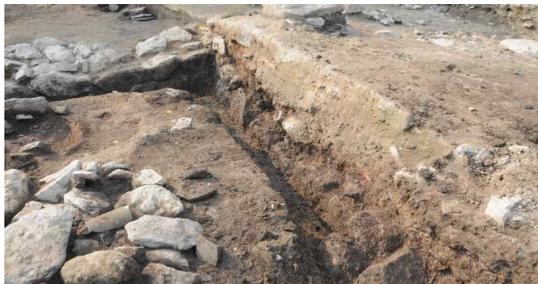
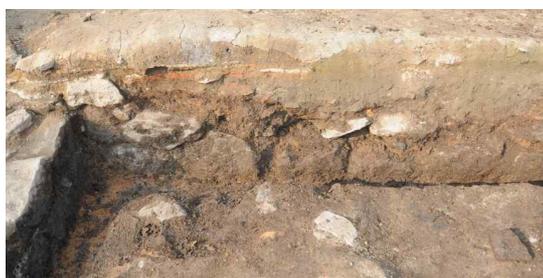
사진 30. 3구역 2호 건물지 조사 후 전경

2호 건물지는 적심, 기단석 방향으로 보아 ㄱ자 형태의 동향 건물로 현재 남북 정면 4칸, 동서 측면 2칸 구조이다. 북쪽 정면 1칸이 추가로 있을 가능성이 있으며 정면에 퇴칸이 있는 구조이다. 건물지 크기는 잔존 남북 길이 1,090cm, 동서 길이 440~610cm이다. 적심은 원형이며 직경 100~140cm 크기로 굴착하여 크기가 다른 할석과 흙을 함께 충전하였다. 적심 간격은 200~220cm이다. 북서쪽에는 난방시설이 동서방향으로 확인되는데 아궁이-고래-배연시설로 구성되어 있다. 아궁이는 타원형으로 굴착하여 만들었는데 화구석재는 훼손되었고 고래는 4줄 고래로 판석을 세우고 위에 구들장을 놓은 형태이다. 배연부는 고래부 중앙 끝에 암키와를 깔아 놓았다. 아궁이부터 고래까지의 길이는 300cm 정도이며 고래 길이 260cm, 너비 140cm, 깊이 17cm이다. 기단석열은 ㄱ자 형태로 확인되는데 남북으로 현재 1,450cm가 확인되며 동쪽으로 약 510cm 정도 확

인된다. 남북 석축은 2단으로 횡적하여 수직으로 쌓고 상면은 다짐처리 하였다. 동서 석축은 할석을 1~2단 높이로 수직으로 축조하였다. 남북 기단석축 중앙부에는 보도시설이 있는데 크기는 동서 길이 180cm, 남북 너비 130cm 정도이다. 2구역의 남쪽 보도

축조 방법과 유사하게 양쪽에 대형 할석을 놓고 중앙부에 석재나 점토를 채우고 있다.

3구역은 4동의 건물지가 확인되는데 2호가 1호보다 선행하는 건물지이며 ㄱ자 형태의 동향 건물이다. 2호 출토유물은 16세기대 백자가 중심이며 명문와 1점은 1구역 출토품과 동일하여 1구역 초축 단계에 함께 건축된 것으로 파악된다. 2호 건물지는 백자, 상평통보 연대로 보아 가장 후행하는 19세기가 중심이며 일제 강점기와 근대에 진입로가 만들어지면서 폐기된 것으로 판단된다.

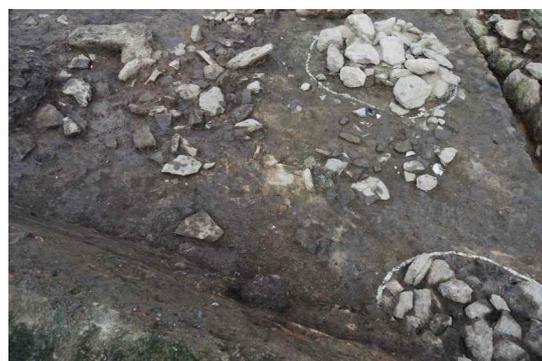
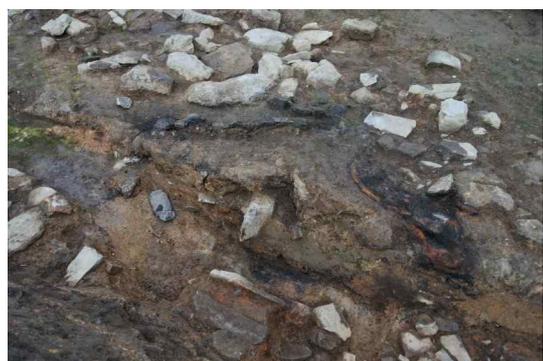
사진 31. 3구역 3·4호 건물지 조사 후 전경

3·4호 건물지는 동쪽 조사지역 경계지점에서 확인된다. 3호 건물지는 2호 기단석축 전면에 위치하는데 대지조성층 위에 축조되어 있다. 현재 1칸 구조가 확인되며 2호 건물지의 적심열과 일치하지만 적심 간격이 290cm로 1·2호 보다 60cm 정도 차이가 난다. 4호 건물지는 적심 등은 확인되지 않고 배연구가 확인되어 건물지가 있었을 가능성도 있다. 배연구 크기는 동서 길이 190cm, 남북 길이 370cm 정도이다.

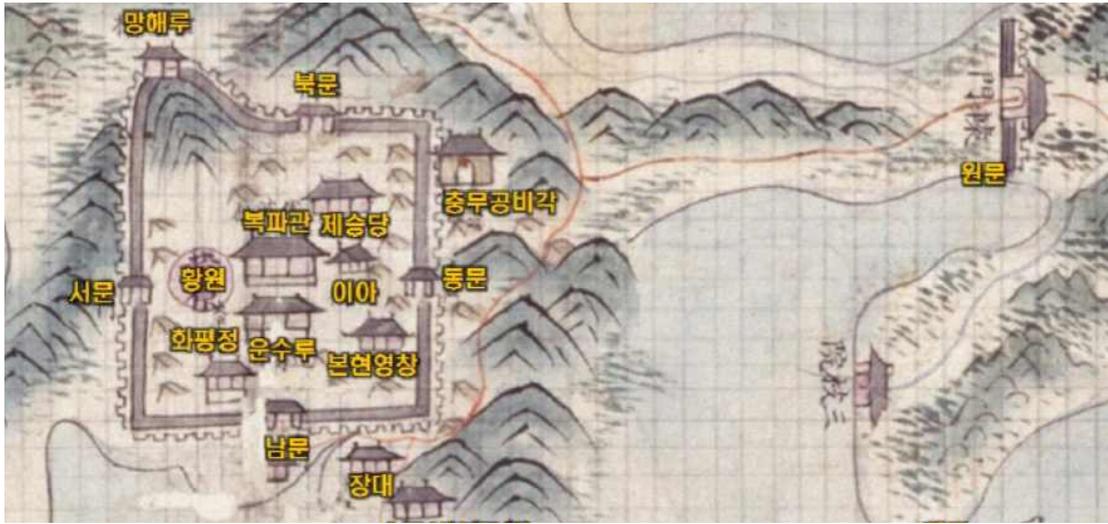
도면 8. 전라우수영 고지도 내 중심 관아터

비변사방안지도 (1793년)

전라우수영지 (1895년 3월)

전라우수영지 (1895년 5월)

중심 관아터 건물지는 발굴조사 결과 문헌기록과 어느 정도 일치한다는 점을 확인할 수 있었다. 발굴 건물지 성격은 고지도와 비교를 통해 확정할 수 있다 고지에는 객사 북쪽에 내아-동헌이 표기되어 있고 석축과 담장으로 구분되어 있으며 출입문이 2개 표기되어 있다. 발굴조사 모식도에는 동쪽과 남쪽이 석축과 담장으로 크게 구분되어 있고 동쪽에 출입구로 추정되는 공간이 확인된다. 그리고 두 건물군은 객사 방향에서 동서방향으로 나란하게 배치된 것으로 1구역은 내아 영역, 2구역
