# 해남 우항리 공룡 · 익룡 · 새발자국 화석산지 제3보호각 및 노출화석 보존처리 보고서

2020년 10월

사 업 명 : 해남 우항리 공룡 · 익룡 · 새발자국 화석산지 제3보호각 및  
노출화석 보존처리

지 정 별 : 천연기념물 제394호

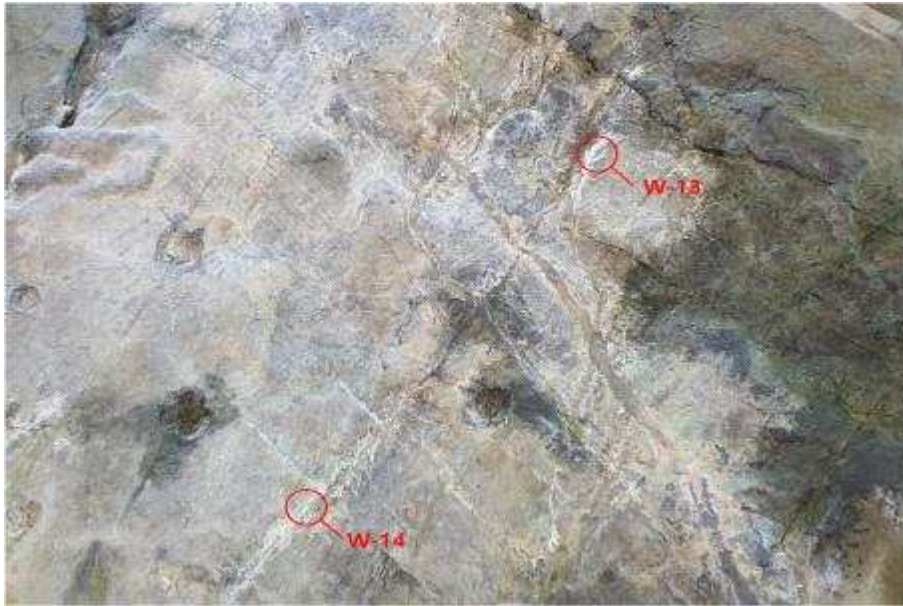
그림 52. 대형공룡관 (제3보호각) #7구역 (W-13, W-14)

대형공룡관 7구역 W-13 백화 발생 - 후기
 	 	대형공룡관 7구역 W-14 균열부 백화
 	 	대형공룡관 8구역 W-15 요철부 가장자리 백화
 	 	대형공룡관 8구역 W-16 요철부 가장자리 백화
 	 	대형공룡관 9구역 W-17 수지 처리한 부분

W-13	53.82	15.42	<b>5.49</b>	<b>15.38</b>	0.00	0.33	5.95	3.45	0.02	0.13	100.00
W-14	54.84	15.21	<b>7.12</b>	<b>13.39</b>	0.00	0.25	5.75	3.31	0.01	0.13	100.00
W-15	58.34	15.24	<b>4.66</b>	<b>12.31</b>	0.00	0.18	5.78	3.36	0.01	0.13	100.00
W-16	71.15	14.60	<b>3.67</b>	<b>1.87</b>	0.01	0.34	5.20	3.00	0.02	0.14	100.00
W-17	70.41	15.82	<b>4.93</b>	<b>0.20</b>	0.00	0.26	5.17	3.05	0.02	0.14	100.00
W-18	69.93	15.48	<b>3.54</b>	<b>1.72</b>	0.05	0.58	5.27	3.25	0.05	0.14	100.00
W-19	69.52	17.69	<b>3.22</b>	0.00	0.03	0.47	5.39	3.51	0.02	0.15	100.00
W-20	59.22	15.62	<b>5.06</b>	<b>10.52</b>	0.00	0.29	5.73	3.41	0.02	0.13	100.00
W-21	67.82	16.29	<b>3.52</b>	<b>3.14</b>	0.00	0.31	5.44	3.32	0.01	0.14	100.00
W-22	70.27	17.33	<b>3.15</b>	0.00	0.00	0.37	5.38	3.34	0.02	0.15	100.00

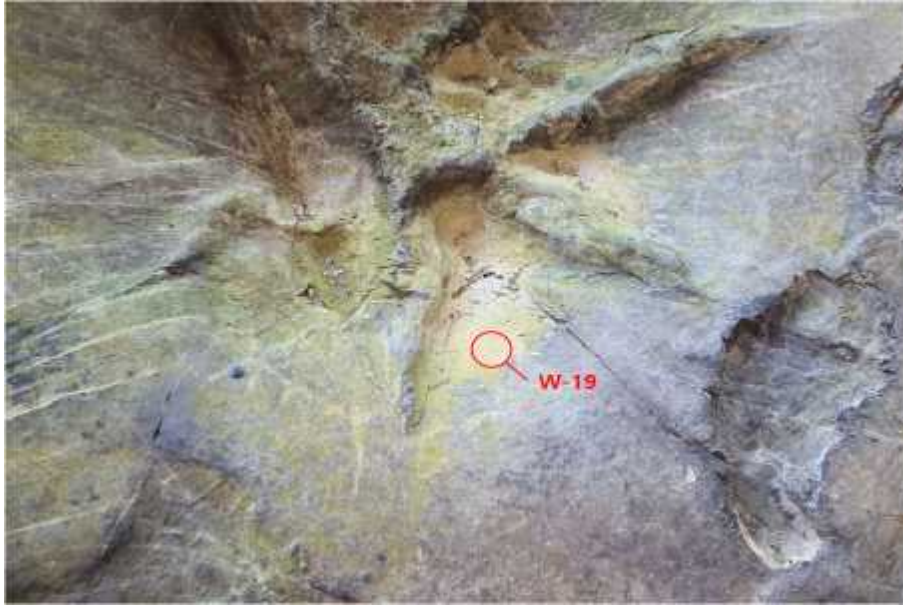
그림 56. 대형공룡관 (제3보호각) #11구역 (W-19)

화석 표면에는 녹색 이끼가 관찰되며, 이끼 상부에 백화 발생하여 결정화된 것을 확인할 수 있다. W-19의 발자국 내부에 축적된 녹색 오염물질은 현미경 관찰을 통해 녹조로 추정되는 섬유소가 관찰된다. 또한 화석 표면 일부에서 기존 보존처리 과정에서 실시한 수지처리부가 관찰되며, 일부 수지가 노화되어 균열 및 박락이 발생된 것을 확인할 수 있었다.

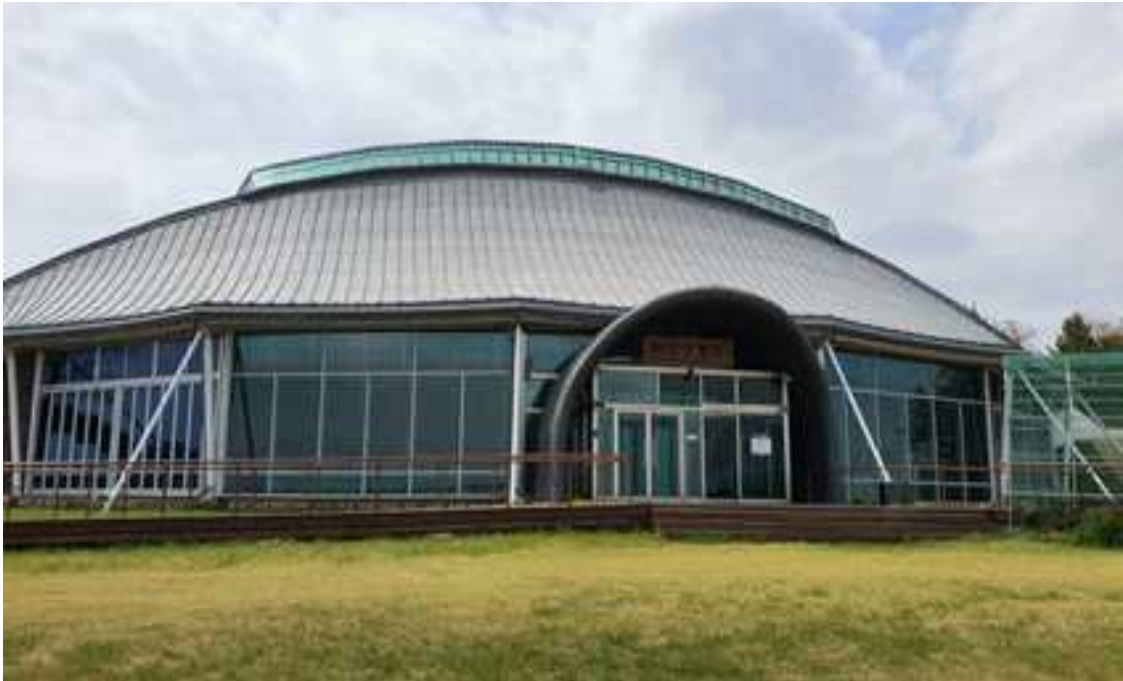
보호각 외부 전경 보존처리 전

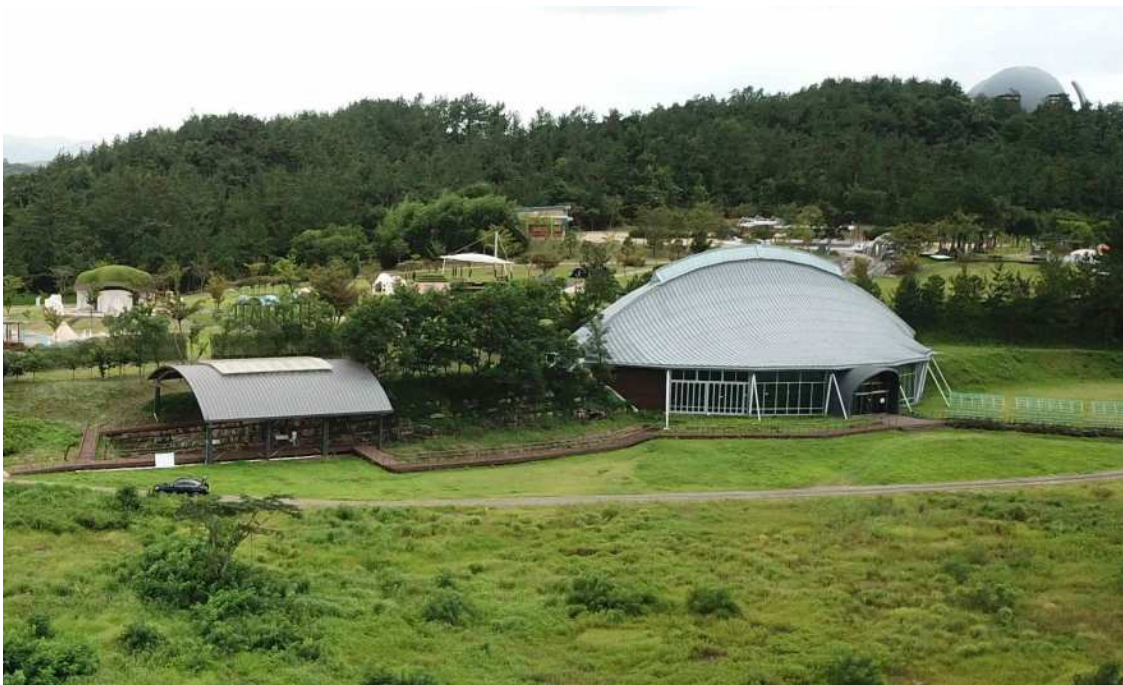
보호각 외부 전경 보존처리 후

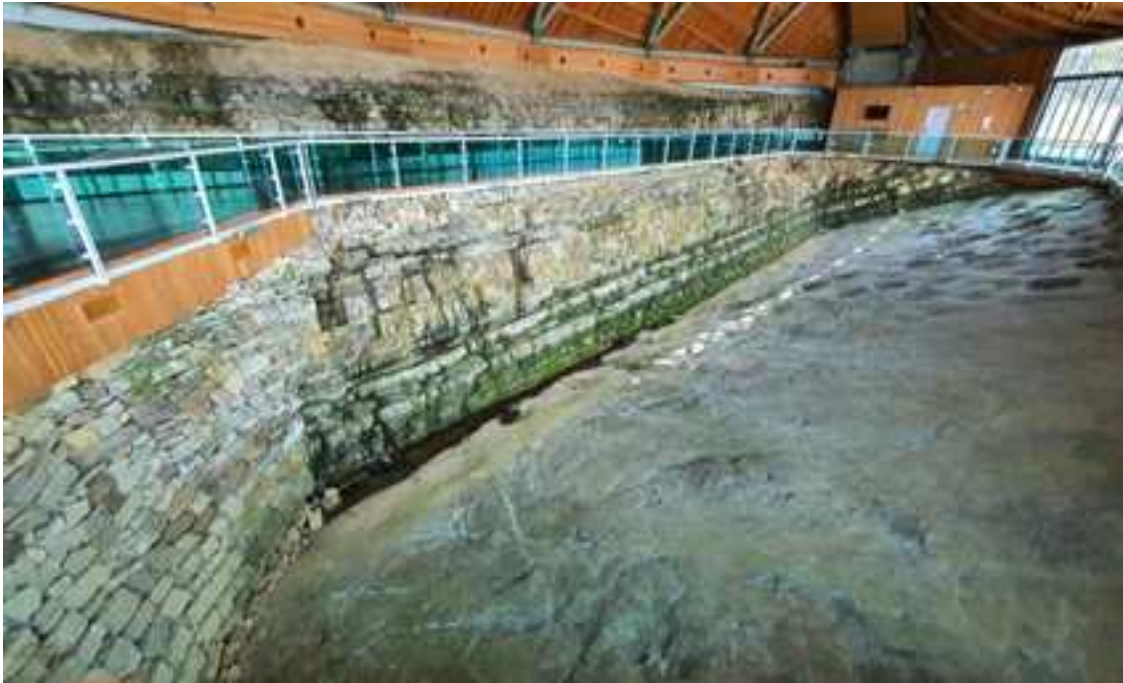
내부 전경 보존처리 전

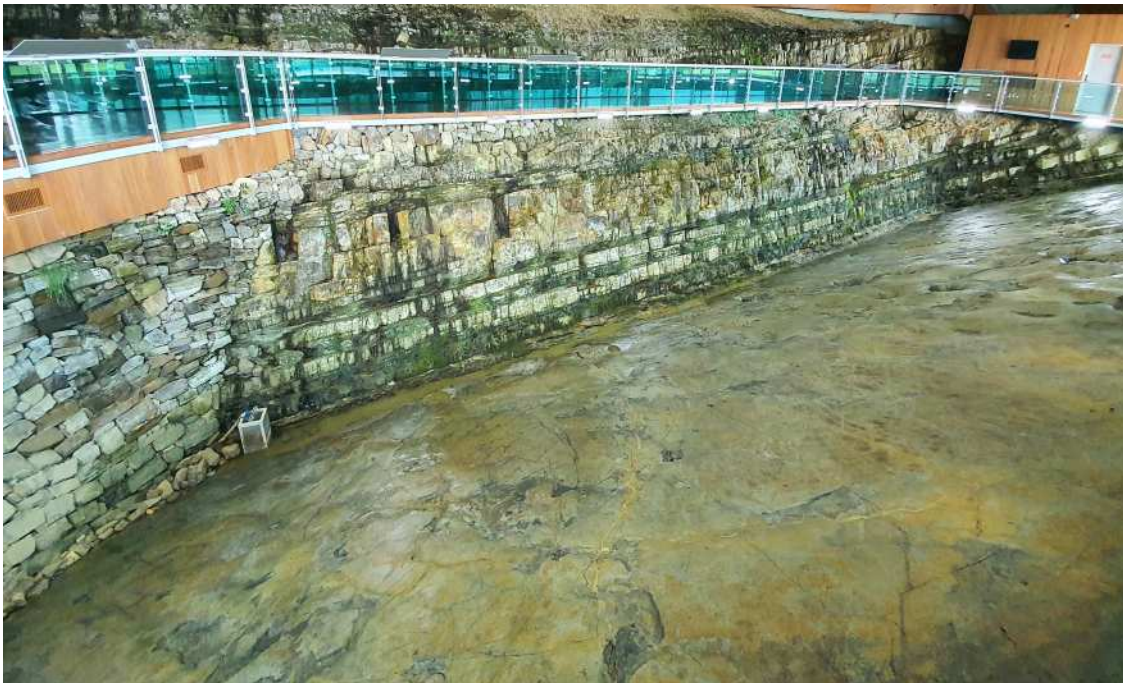
내부 전경 보존처리 후

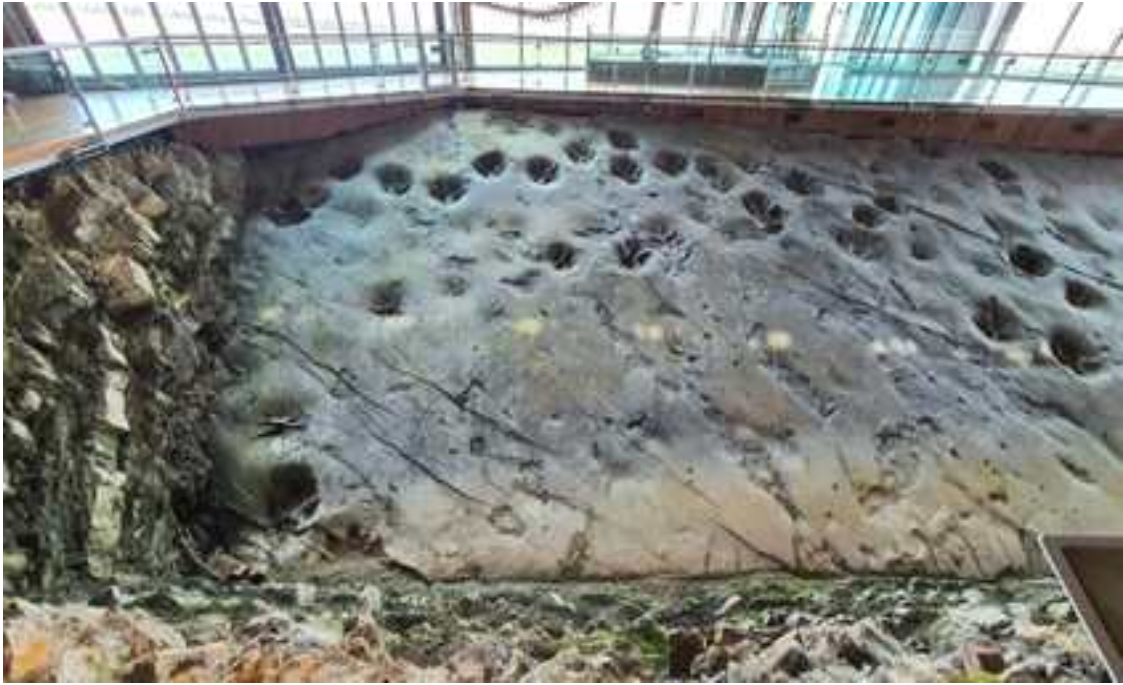
좌측-연결사진1 보존처리 전

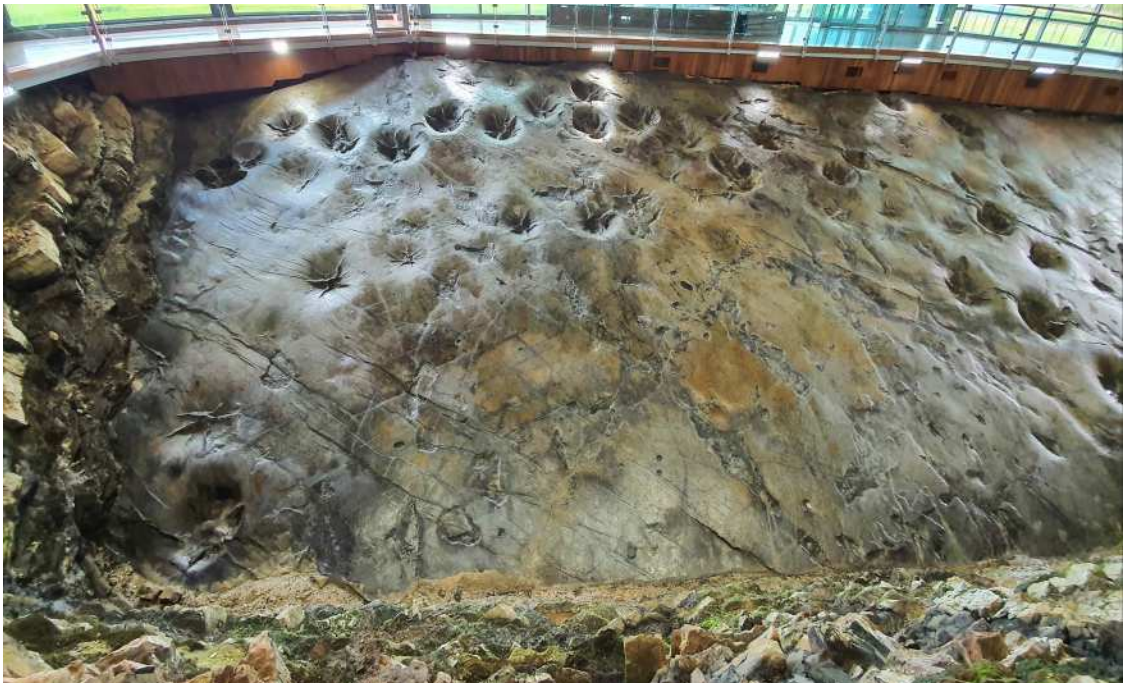
좌측-연결사진1 보존처리 후

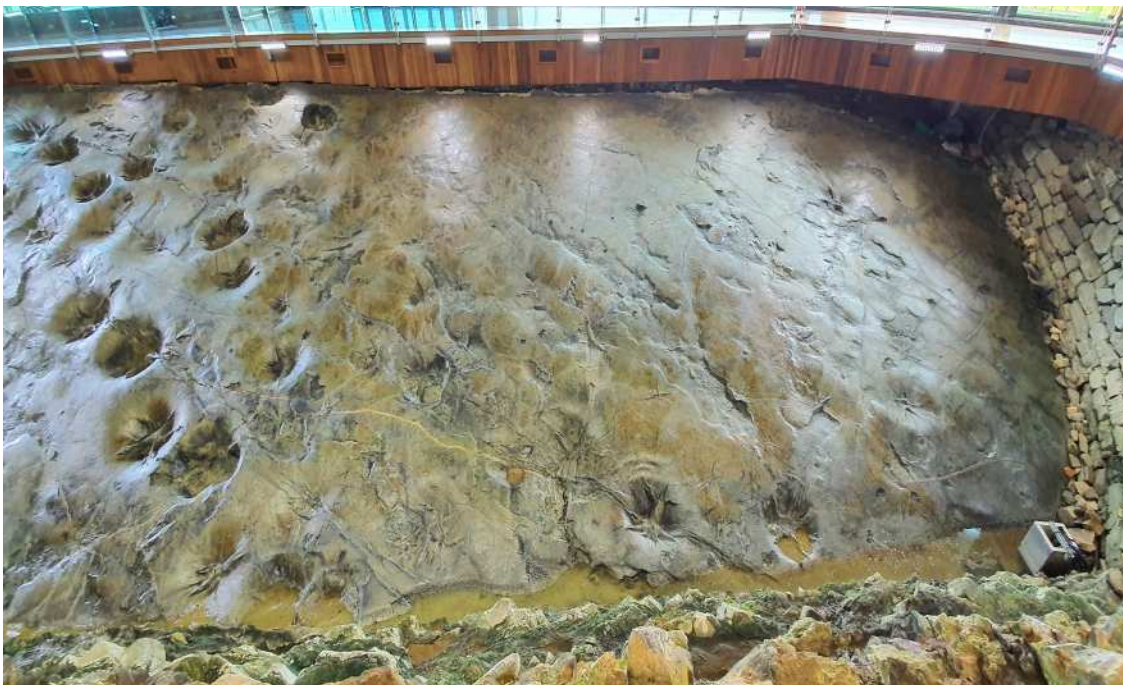
우측-연결사진2 보존처리 전

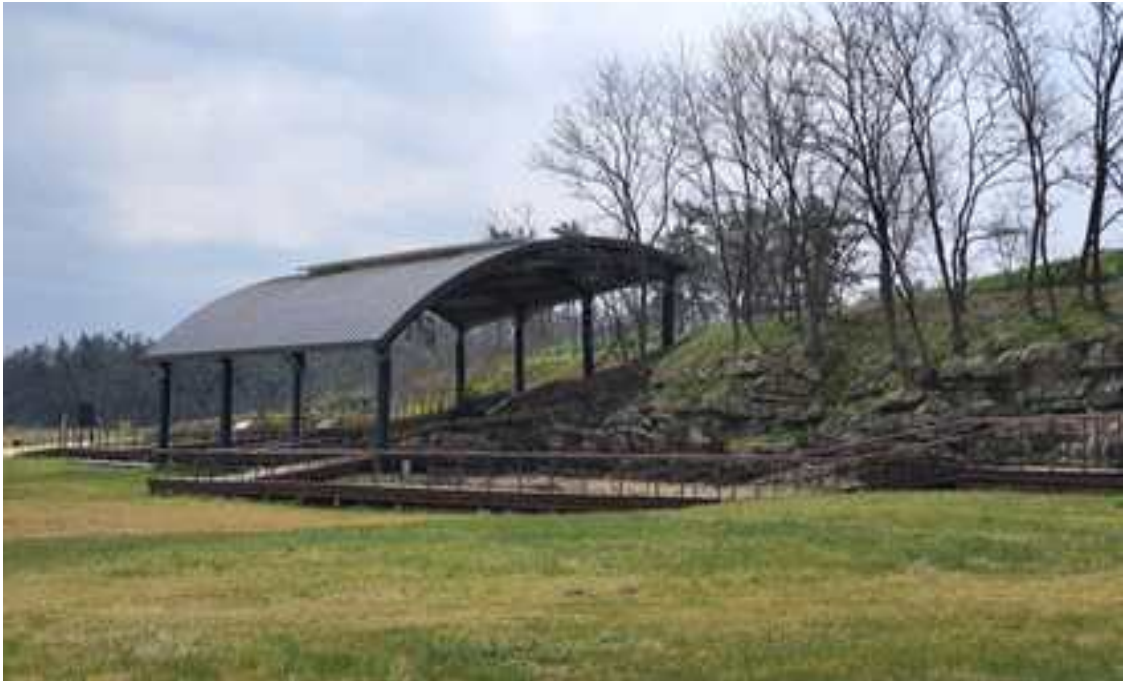
노출화석지 보호각 외부 전경 보존처리 전

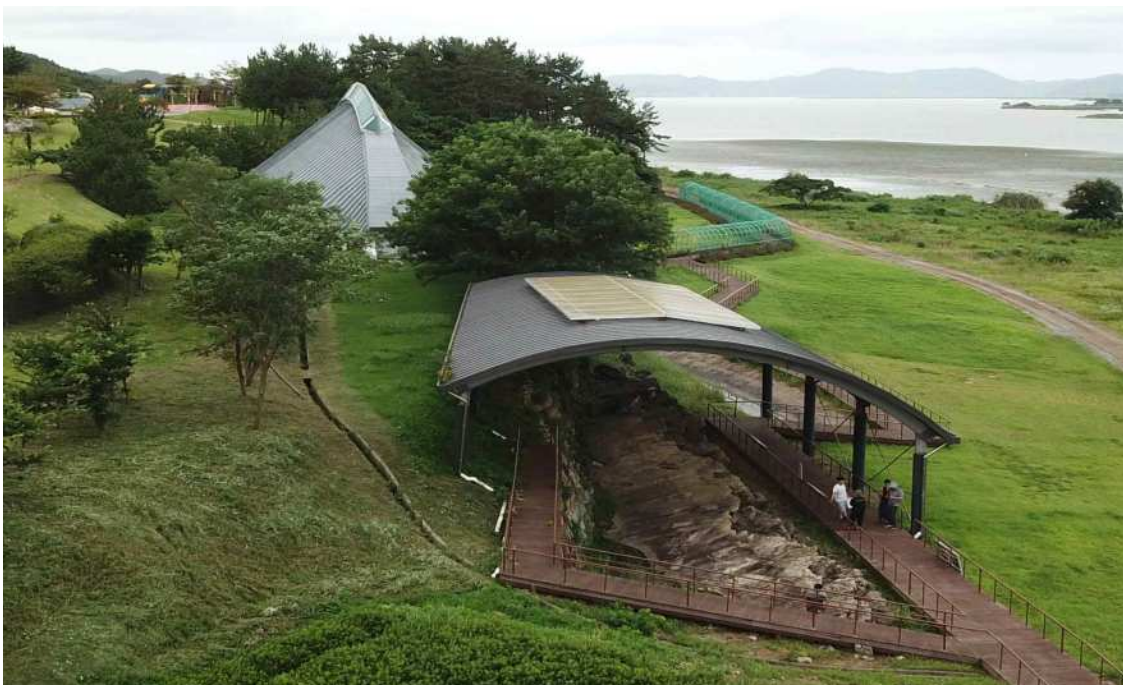
노출화석지 보호각 외부 전경 보존처리 후

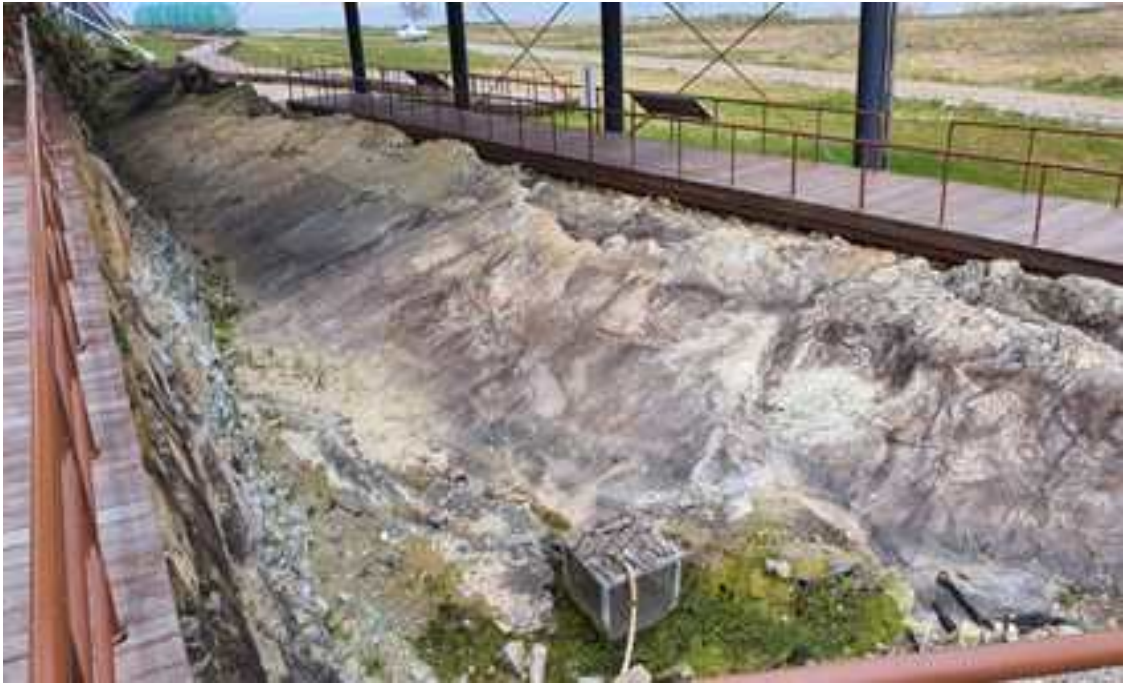
노출화석지 보호각 내부 전경 보존처리 전

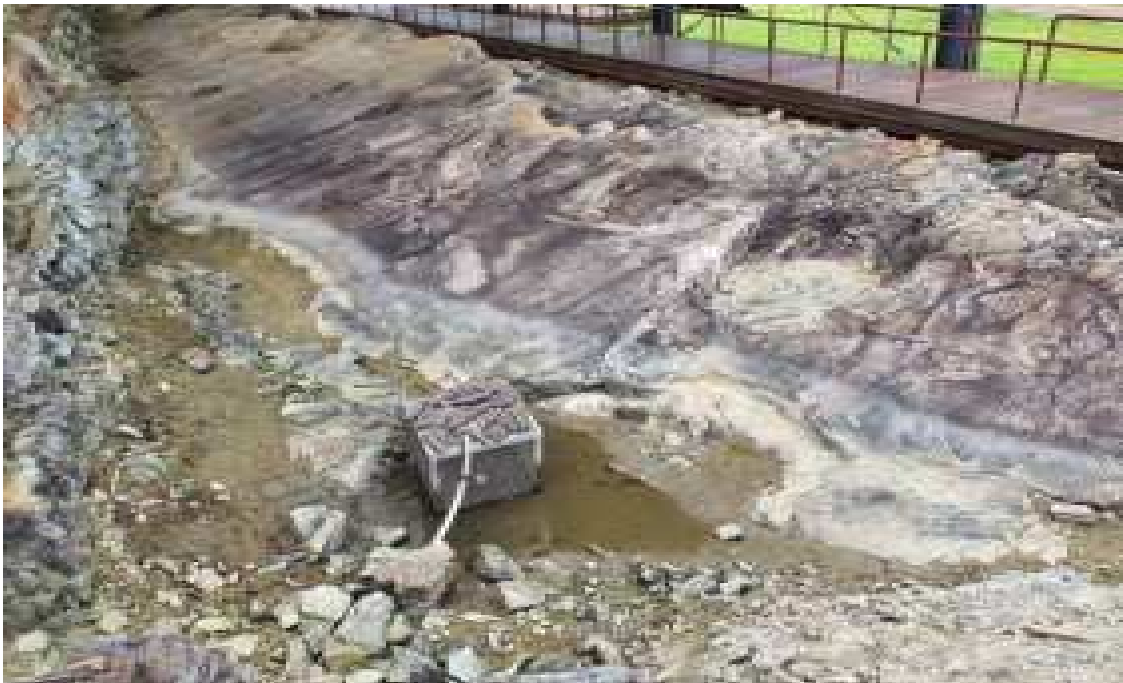
노출화석지 보호각 내부 전경 보존처리 후

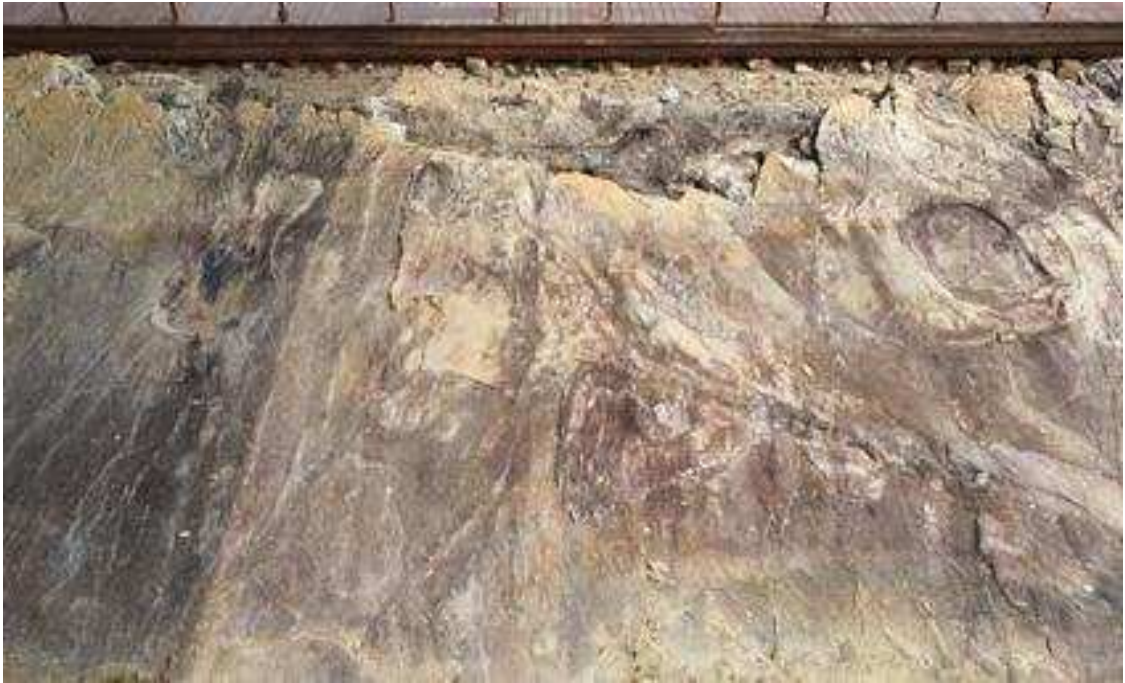
노출화석지 좌측-연결사진1 보존처리 전

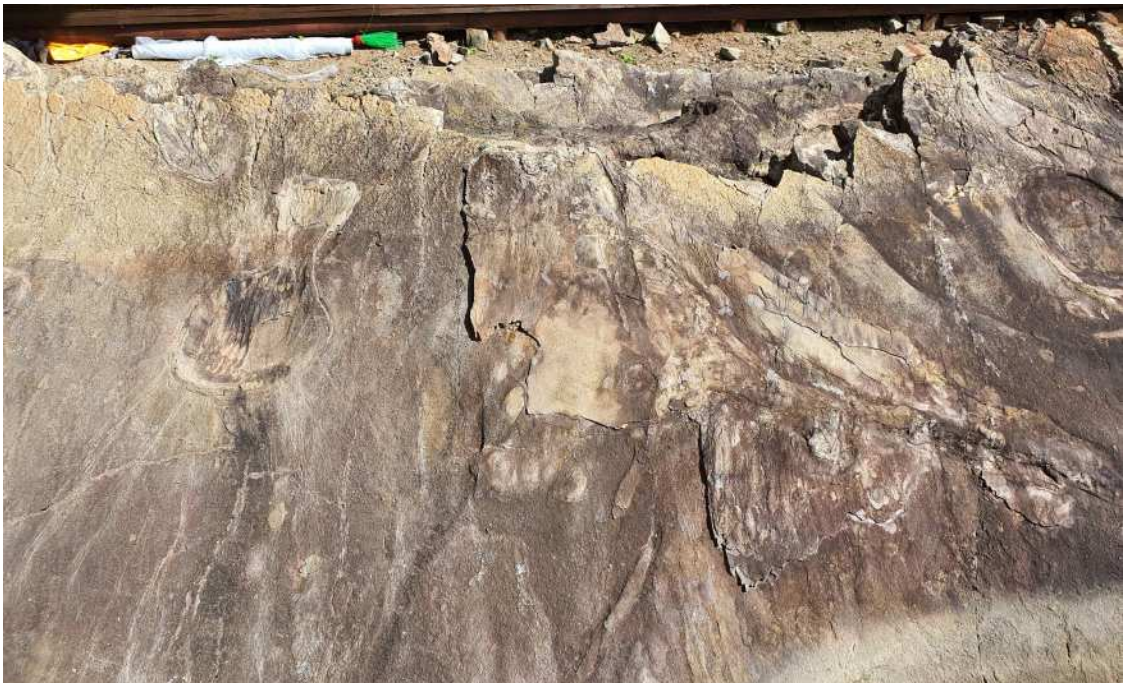
노출화석지 좌측-연결사진1 보존처리 후

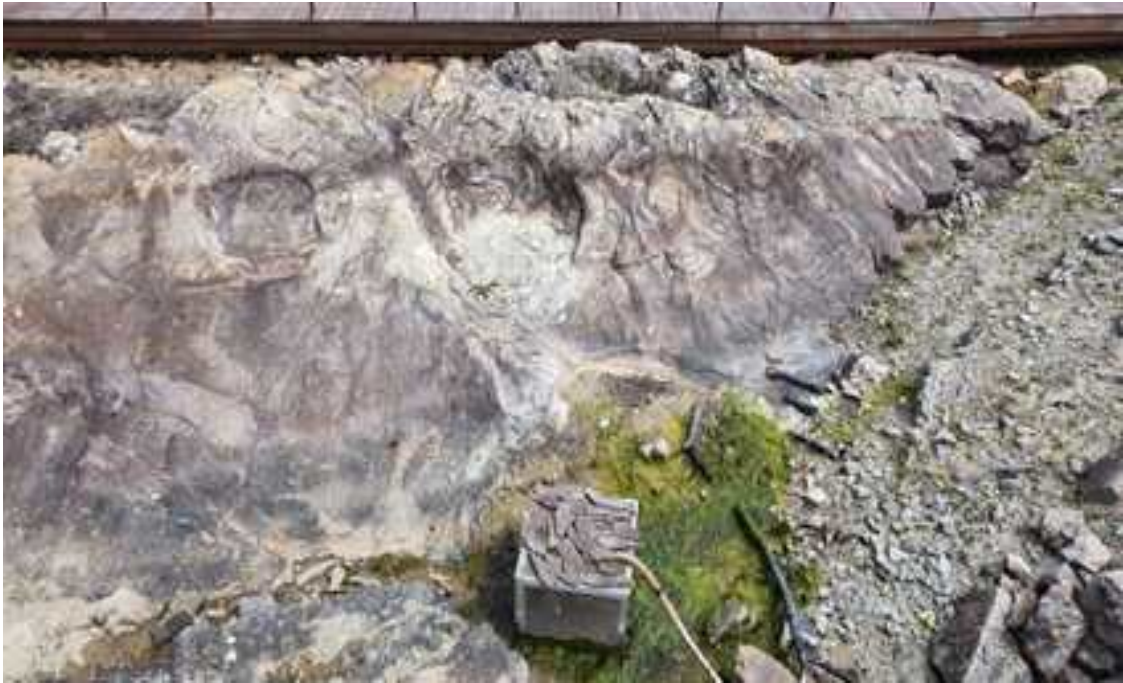
노출화석지 우측-연결사진2 보존처리 전

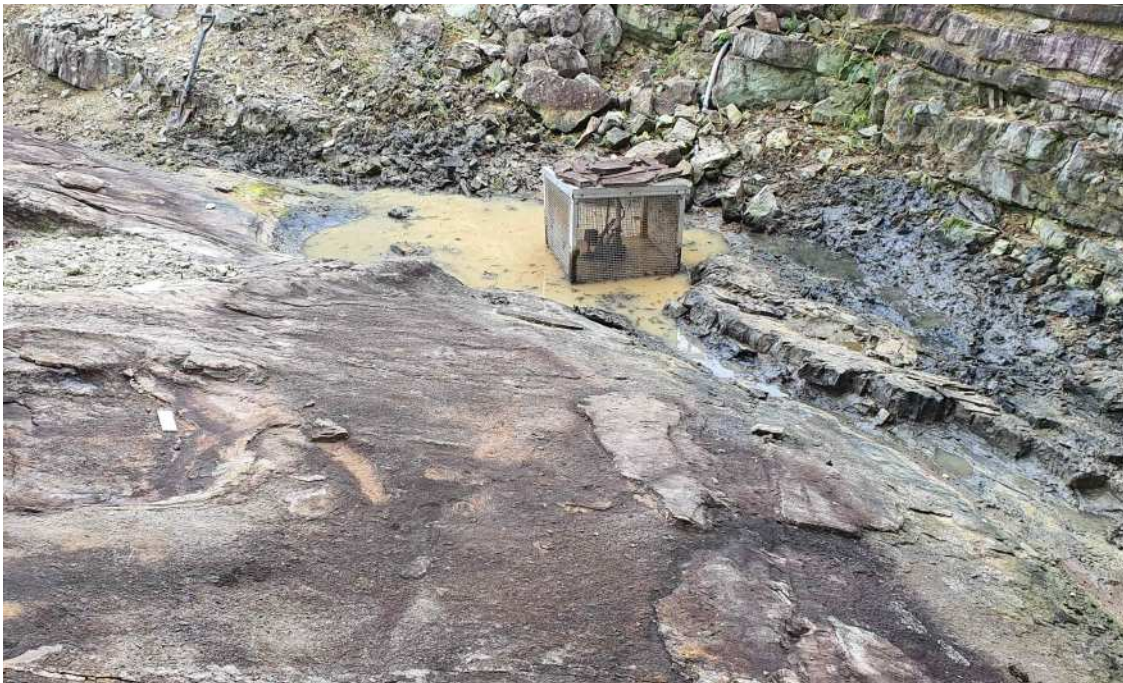
노출화석지 우측-연결사진2 보존처리 후
